## PROCES VERBAL DE DESCRIPTION DE COMMISSAIRE DE JUSTICE

Constat n°182525302

*Portant sur un immeuble édifié sur un terrain sis à PARIS 16<sup>ème</sup> arrondissement, 60 avenue Foch et 76 rue Pergolèse et sur les lots :*

- **Lot de volume N°2 – lot 2106** : au sixième étage, desservi par les ascenseurs A et B, un logement composé d'une entrée avec coin cuisine, deux pièces, une salle d'eau avec WC les 49/10.000èmes de la propriété du sol et des parties communes générales et des droits résultant de la division du lot du volume 2,

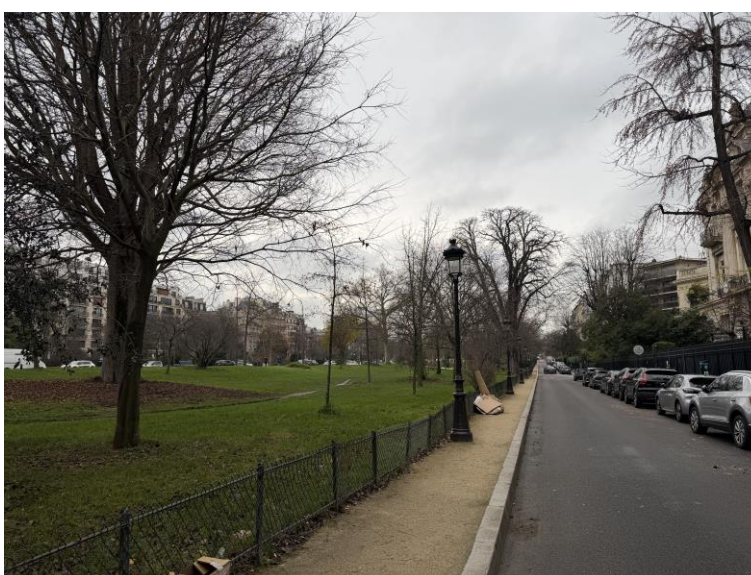
La façade est en bon état d'usage.

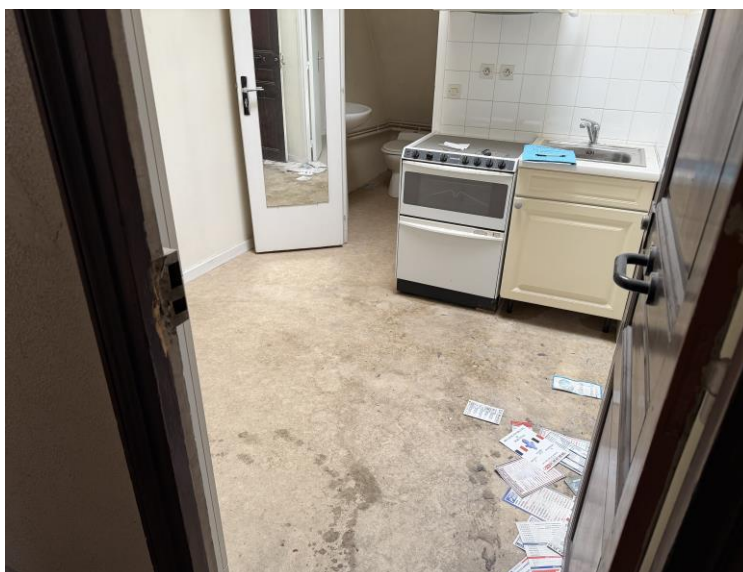
Le linoléum au sol est très fortement empoussiéré avec des coulures et de nombreux débris et prospectus qui s'entassent au sol.

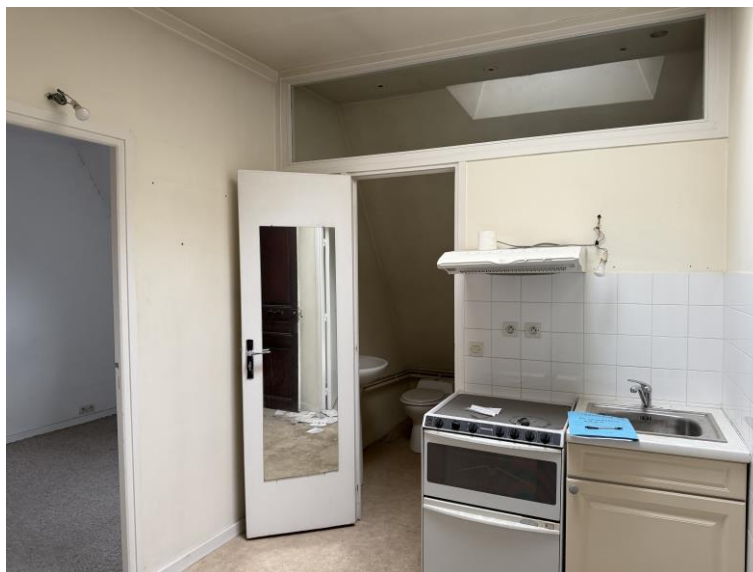
Les murs sont recouverts d'une peinture ternie par le temps avec de multiples trous chevillés non rebouchés sur différents pans de murs, quelques fissures et décollements de la toile peinte.

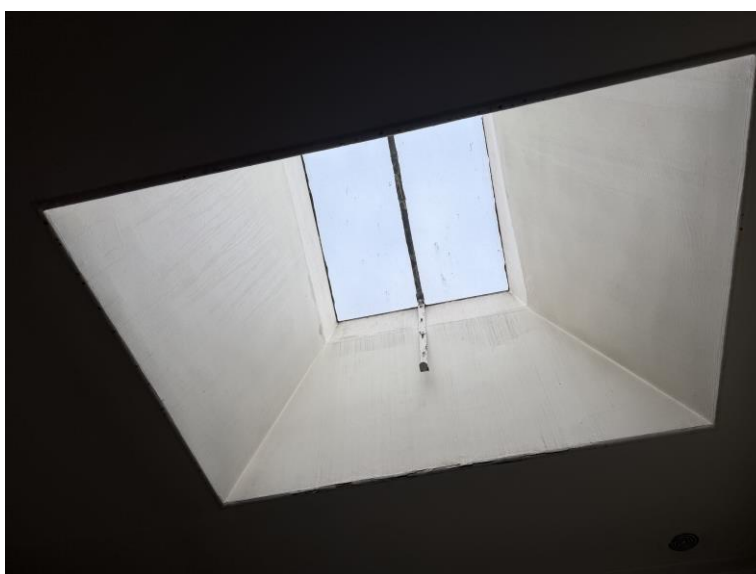
Le plafond est peint sans désordre apparent et comporte un puits de lumière et une lucarne de pente. Quelques traces de coulures sont visibles en pourtour, ainsi que quelques petits décollements de peinture.

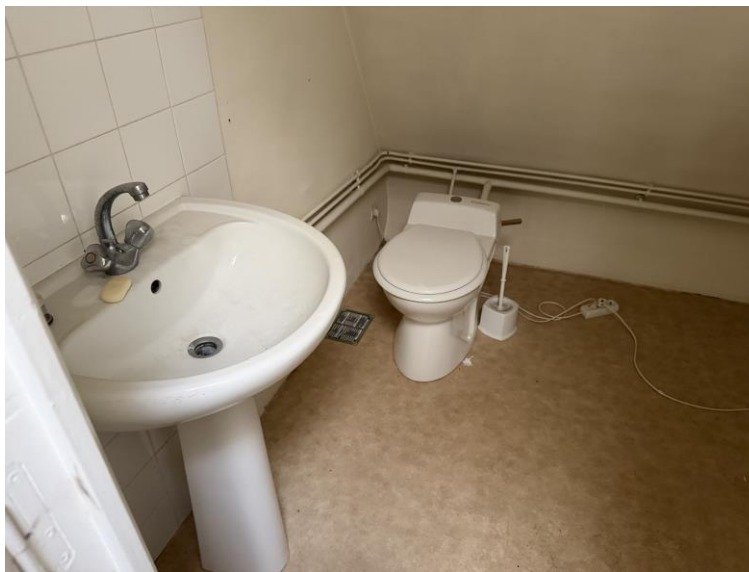
Le sol est recouvert d'un linoléum ancien, marqué par le temps.

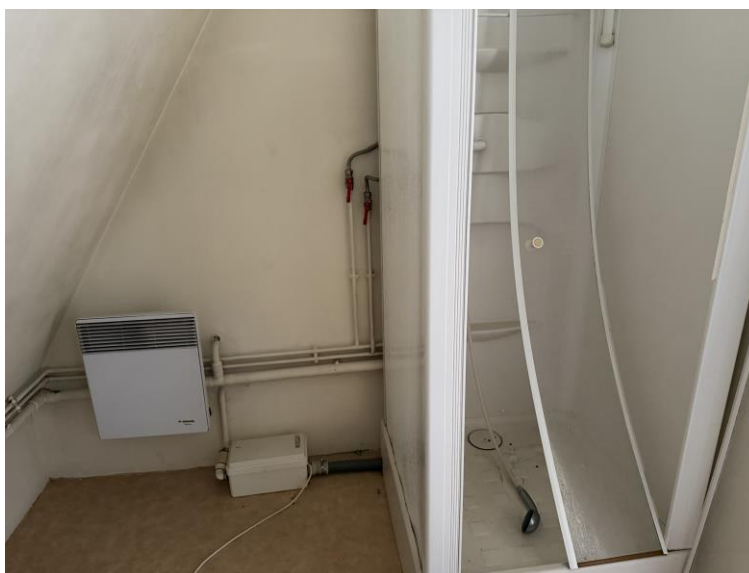
Les murs sont recouverts d'une toile de verre, peinte, marquée par le temps, ternie, grisâtre, avec des traces de coulures, quatre trous chevillés non rebouchés sur le mur de gauche et deux sur le mur de cloison avec la pièce précédente.

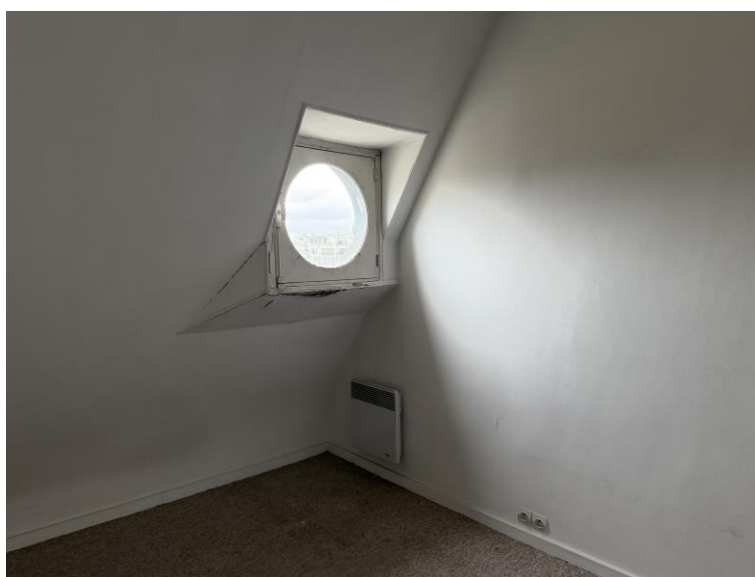
Le sol est recouvert d'une moquette présentant quelques taches.

Les murs sont recouverts d'une toile peinte. Je relève plusieurs trous chevillés non rebouchés sur le mur de face en entrant et des empoussièrtements dans l'angle du mur de face et du mur de façade, me trouvant en brisis.

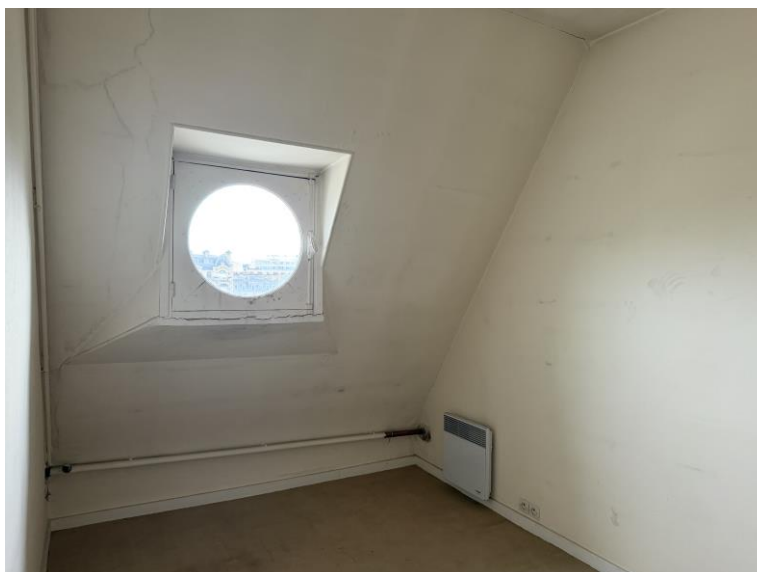
Le sol est recouvert de moquette présentant de petites vagues, des taches, des marques de piétements de meubles.

Les murs sont recouverts d'une peinture marquée par le temps avec des traces de doigts et d'une toile de verre peinte. Les murs sont marqués.

Une fissure est apparente niveau du brisis sur le mur de façade à gauche de l'œil de bœuf.

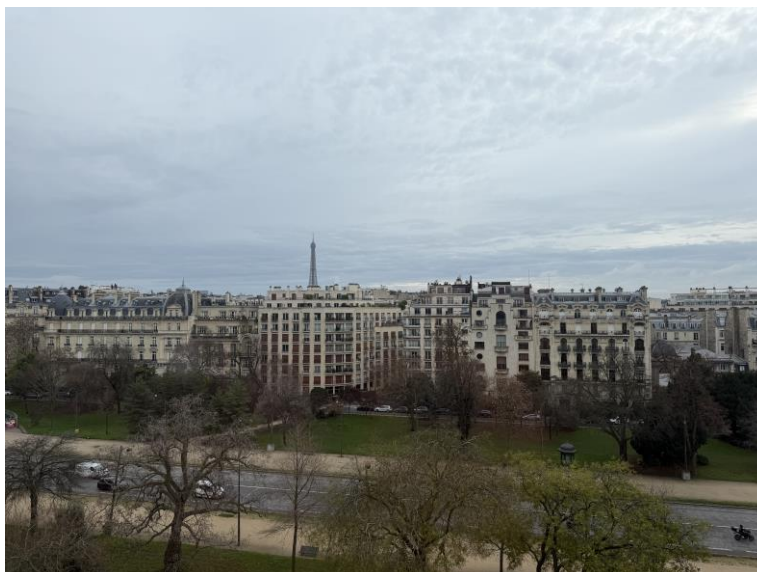
- une porte de communication isoplane avec béquillage en place,
- une prise de téléphone,
- une double interrupteur à bascule,
- plusieurs prises de courant,
- une prise de câble,
- un convecteur de marque ATLANTIC,
- un œil de bœuf donnant également sur l'avenue Foch, face à la tour Eiffel avec en perspective de tour Maine Montparnasse. Je relève des fissures, des traces d'infiltrations sèches en pourtour de cet ouvrant.
