## Procès-verbal de constat

# PROCES-VERBAL DE DESCRIPTION

L'AN DEUX MILLE VINGT TROIS  
Et le : VINGT SEPT OCTOBRE

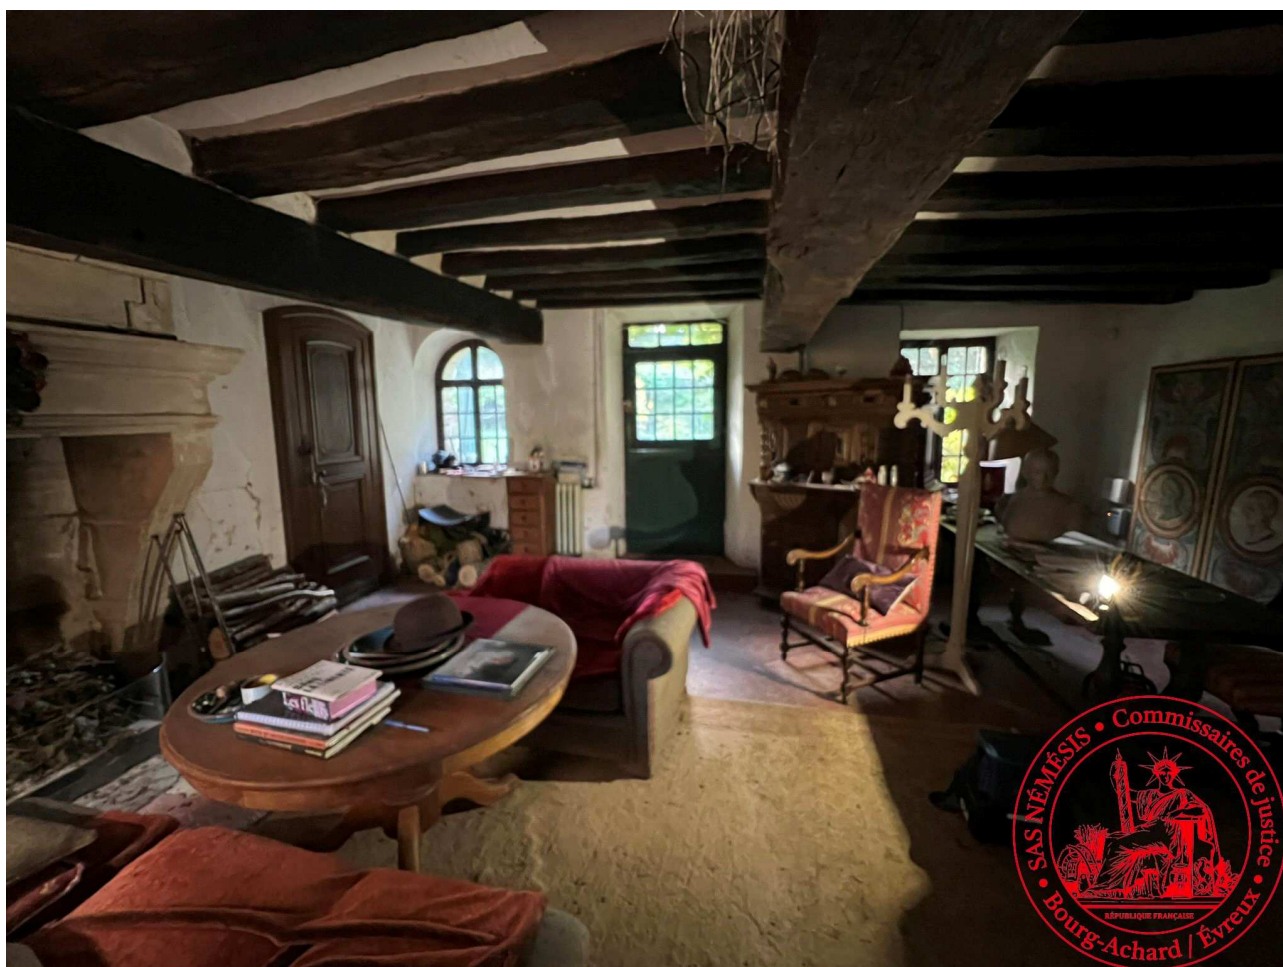
**s.a.s. némésis**  
*PHOTOGRAPHIE ANNEXEE N°: 9*

Une grande cheminée en pierres.  
Un radiateur en fonte, ancien.  
Un 2<sup>ème</sup> radiateur en fonte peinte, défraîchi.
