PROCES-VERBAL DE CONSTAT

PROCES-VERBAL DE DESCRIPTION DES LIEUX

L'AN DEUX MILLE DIX-HUIT
Le mercredi vingt-huit novembre
de 14 heures 30 à 15 heures 35

Me suis rendu ce jour 35 rue Berzélius dans le 17^{ème} arrondissement de PARIS, afin de procéder à la description des lieux saisis par ledit commandement.

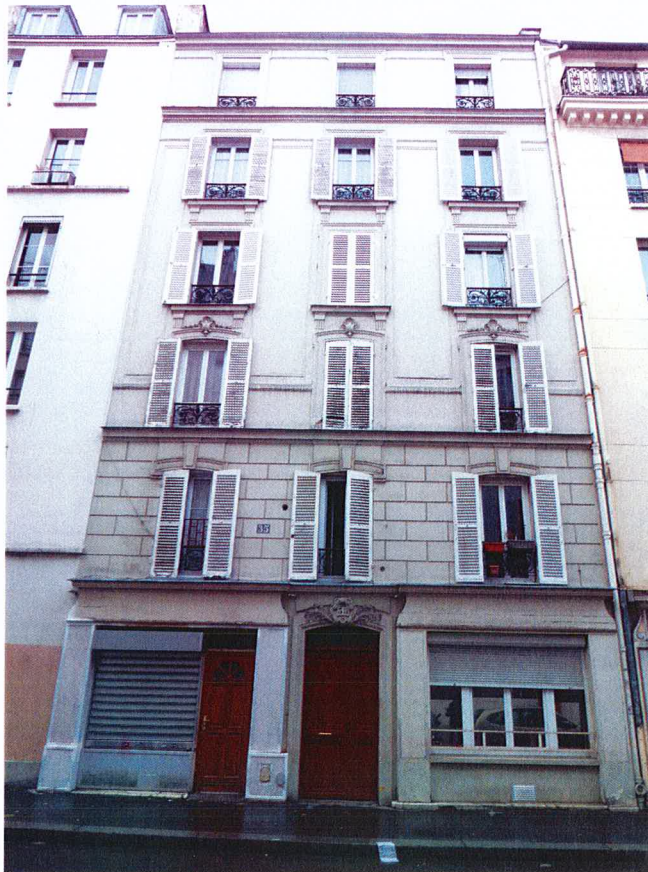
Parties communes - façade sur rue

La façade enduite sur rue est en état d'usage. Le crépi de l'arrière-façade du bâtiment A est en très bon état. Le crépi de la façade du bâtiment sur cour est en état d'usage.

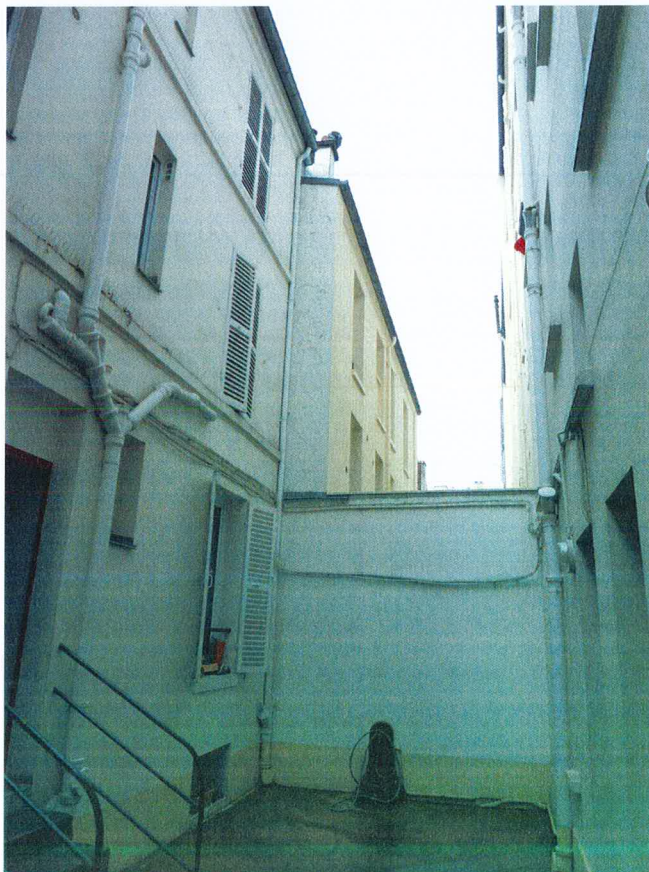
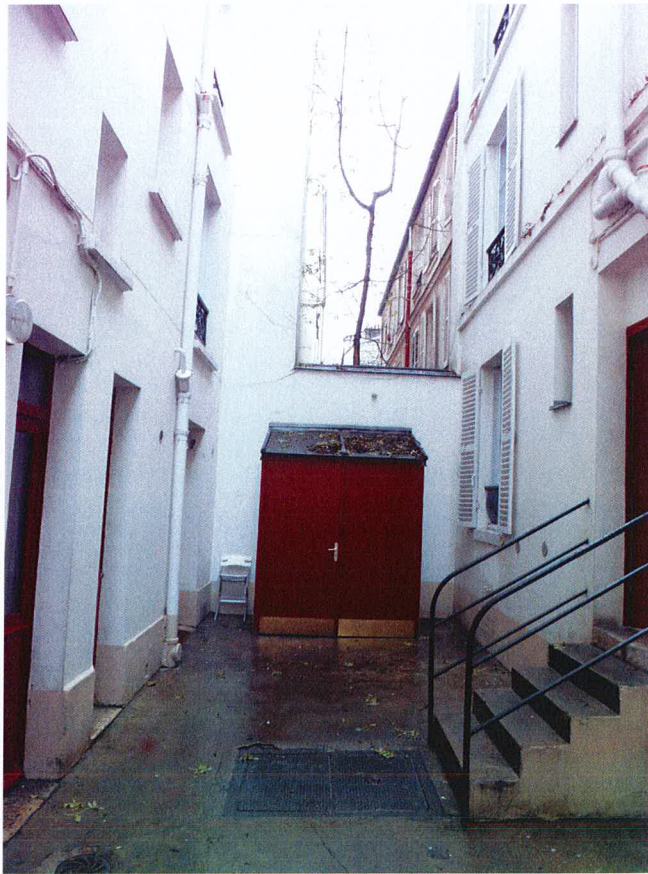
Cour de l'immeuble

Les parties communes sont en bon état d'entretien. Elles comptent deux bâtiments (le bâtiment A de cinq étages sur rue dont dépendent les lieux saisis, et le bâtiment B sur cour). Les deux bâtiments s'organisent autour d'une petite cour cimentée dans laquelle se trouve le local à poubelles qui est en bon état. La cour est fermée par des murs mitoyens de la hauteur du rez-de-chaussée.

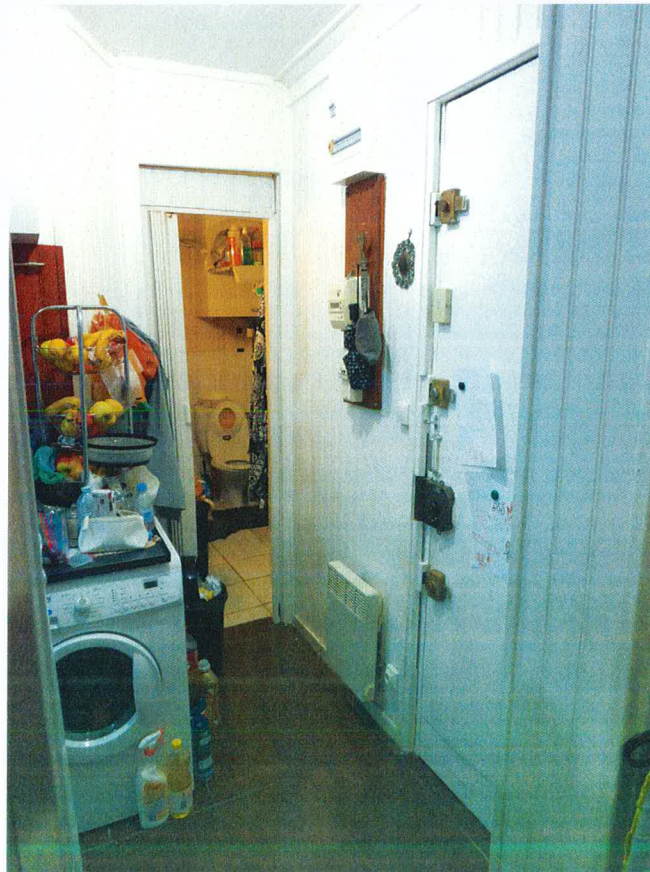
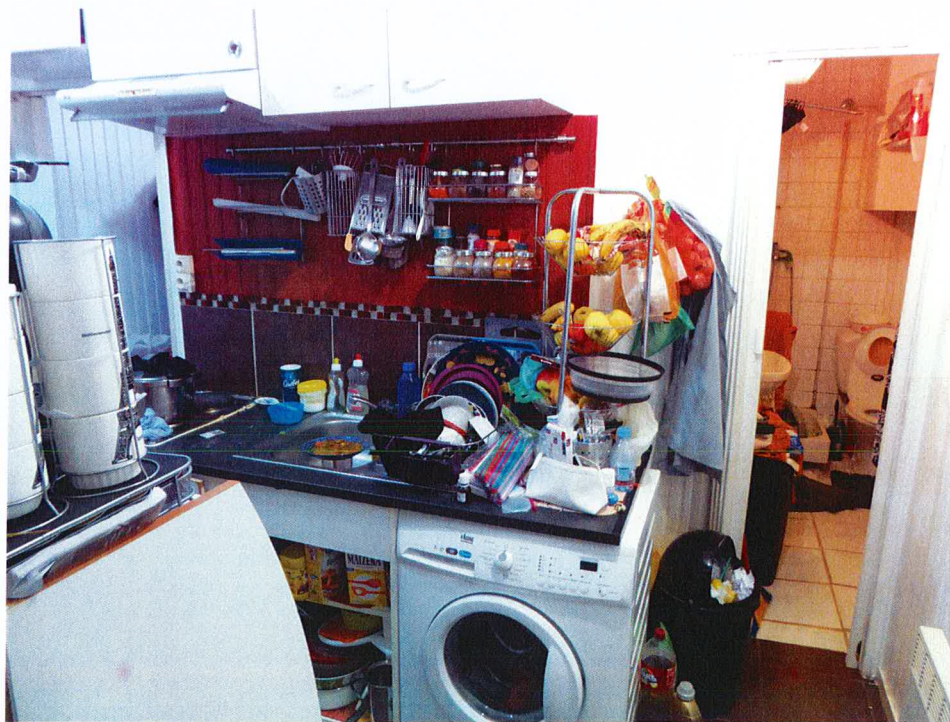
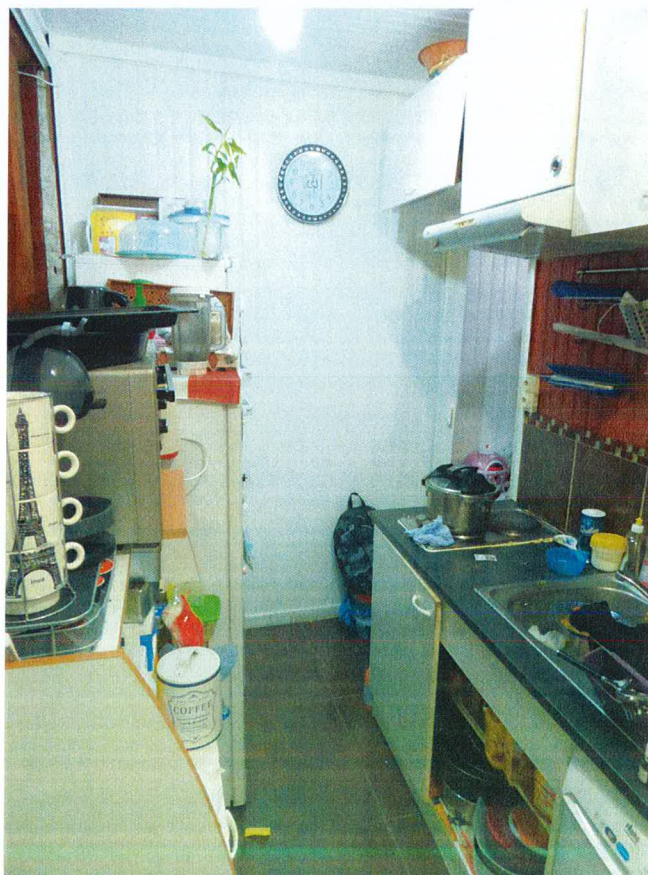
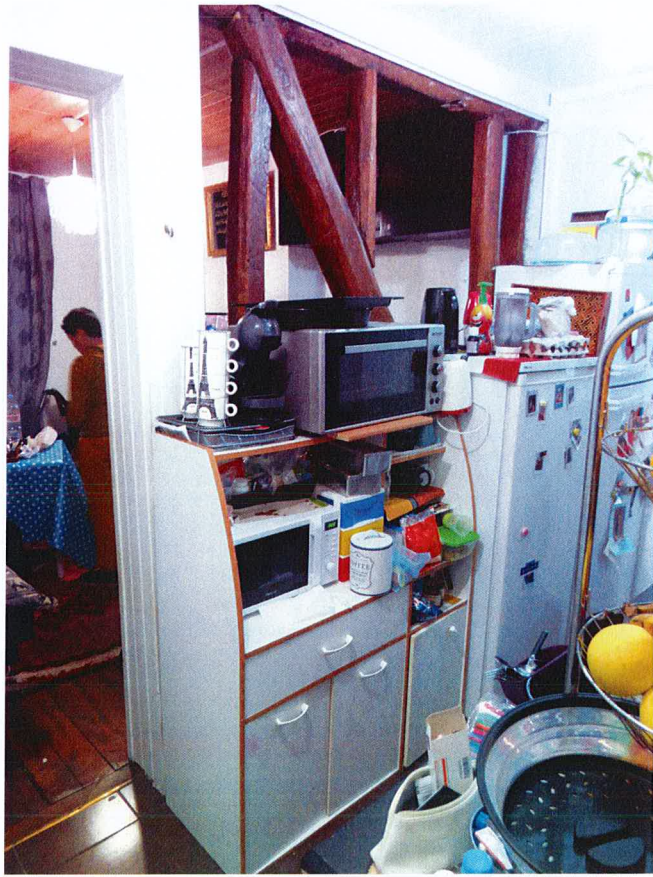
Appartement au 1er étage porte droite du bâtiment A - cuisine

Sol : carrelage marron en état d'usage, car il présente quelques épaufrures ou éclats.

Murs : entièrement habillés de lambris de bois recouvert de peinture blanche en bon état. La cuisine est ouverte en partie haute sur le séjour, où la poutraison a été évidée.

- Un petit convecteur électrique en état d'usage et en état de marche ;
- Une cuisine se composant d'un évier à un bac avec égouttoir en inox, équipé d'un robinet mitigeur, pris dans un plan en mélaminé gris posant sur un placard en mélaminé blanc dont il manque une porte. Au-dessus se trouvent trois placards en mélaminé blanc dont un est de modèle différent. L'ensemble est en état d'usage, car le plan de travail est griffé, et l'unique porte du placard double dans le bas est abîmée sur le chant. Le plan de travail accueille également une plaque de cuisson électrique sur le pourtour de laquelle se trouve un joint en mastic très grossier ;

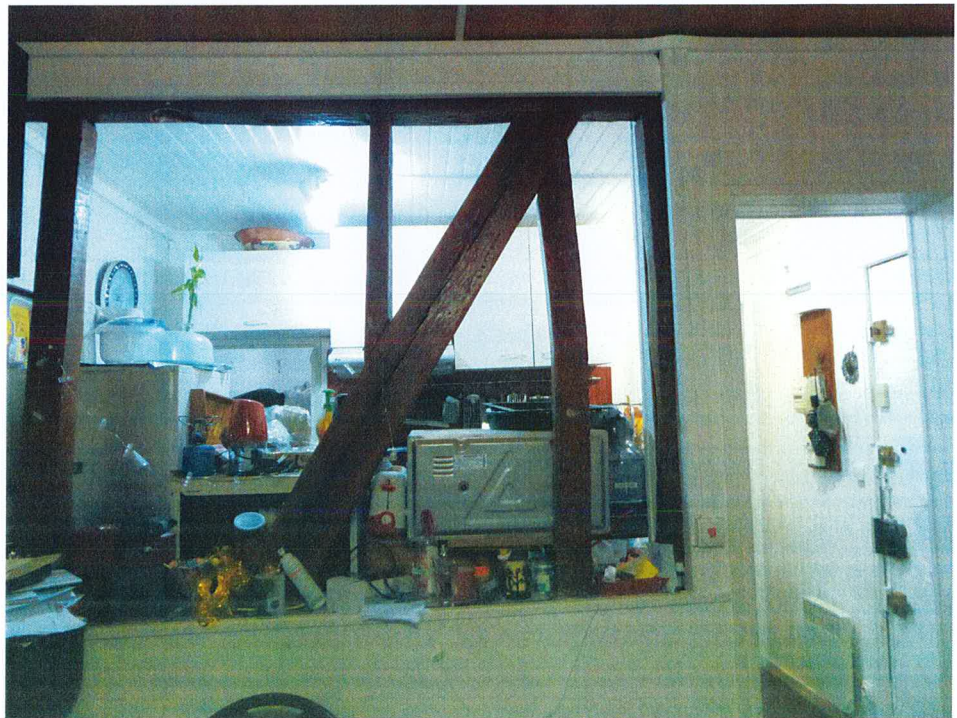
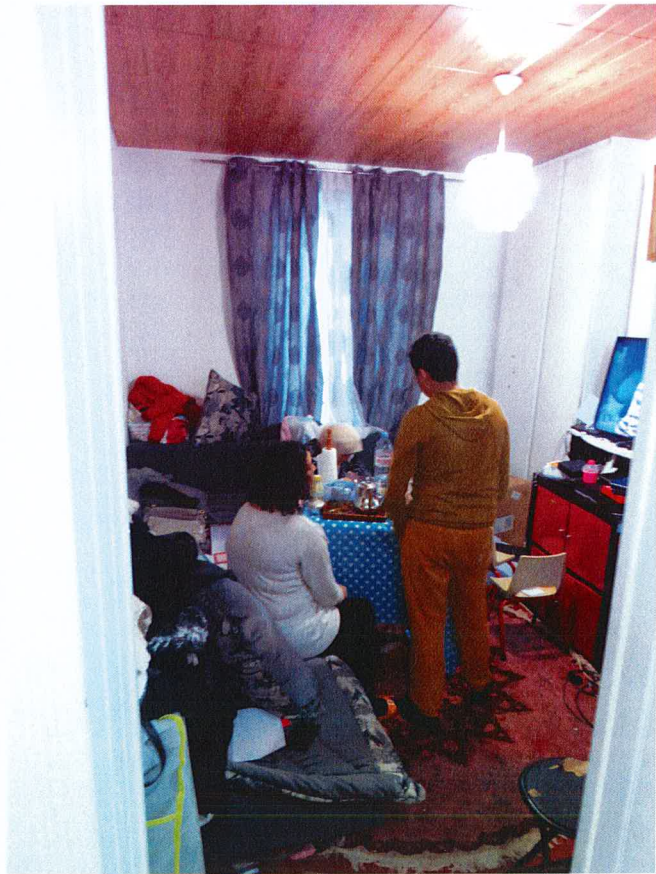
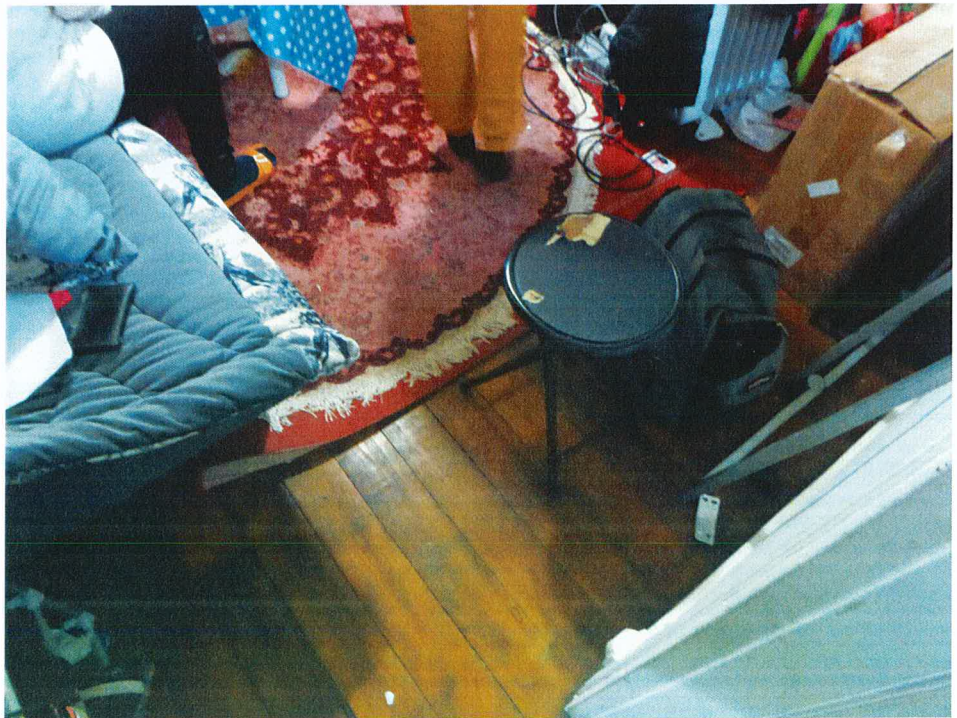
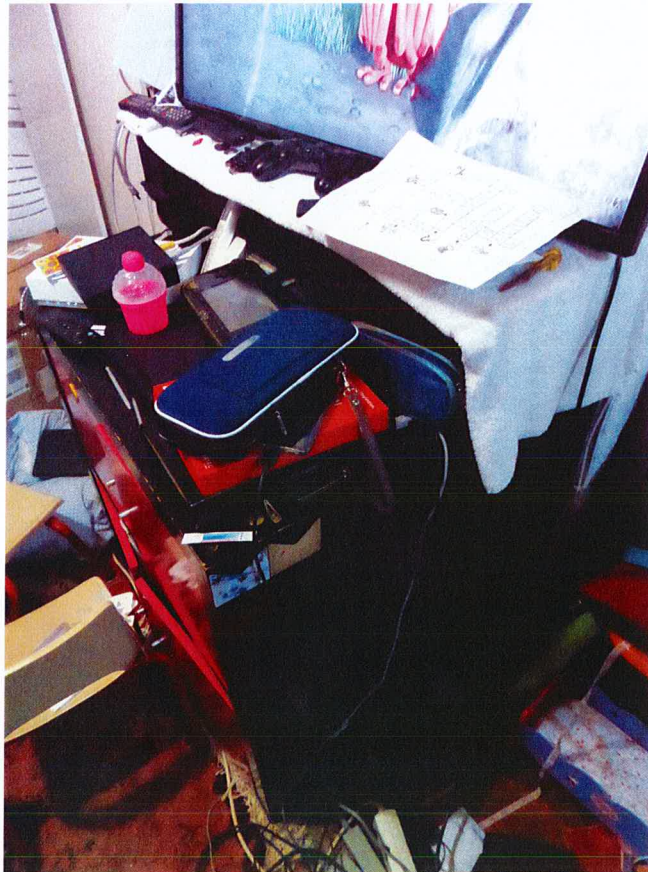
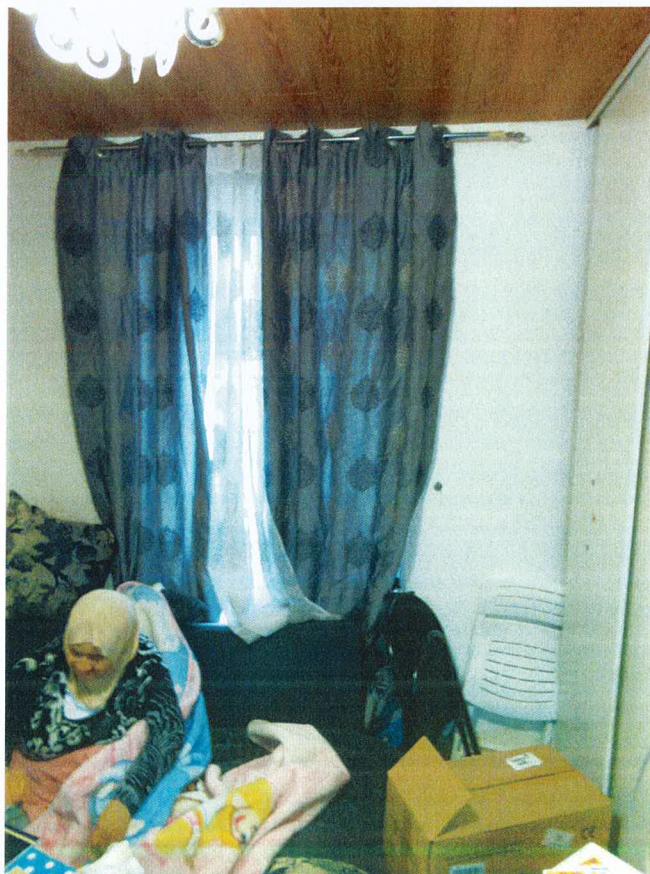
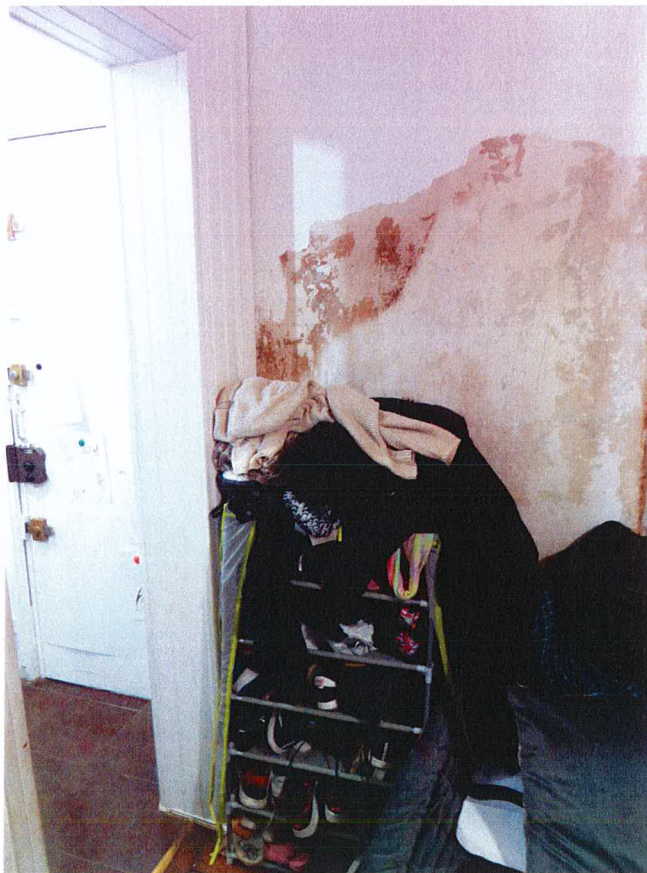
Séjour (sur rue)

Sol : parquet à l'anglaise d'origine ancien, en bon état, mais le plancher présente un fléchissement en direction de la rue.

Murs : recouverts de crépi blanc en état d'usage ; en effet, le crépi est propre, mais il est tombé en grande plaque sur environ 1,50 m² au niveau du mur séparatif du voisin, « suite à un dégât des eaux dont l'origine a été réparée » m'a déclaré la locataire.

Plafond : habillé de plaques de faux-lambris bois à l'état brut. Quelques plaques commencent à se décoller, j'ai noté deux à trois petits chocs.

- Un point lumineux au plafond ;
- Une cheminée ancienne en marbre noir en bon état ;
- La pièce donne jour sur rue par une fenêtre en PVC à deux vantaux, à double vitrage, dont les charnières dans le bas sont cassées ;

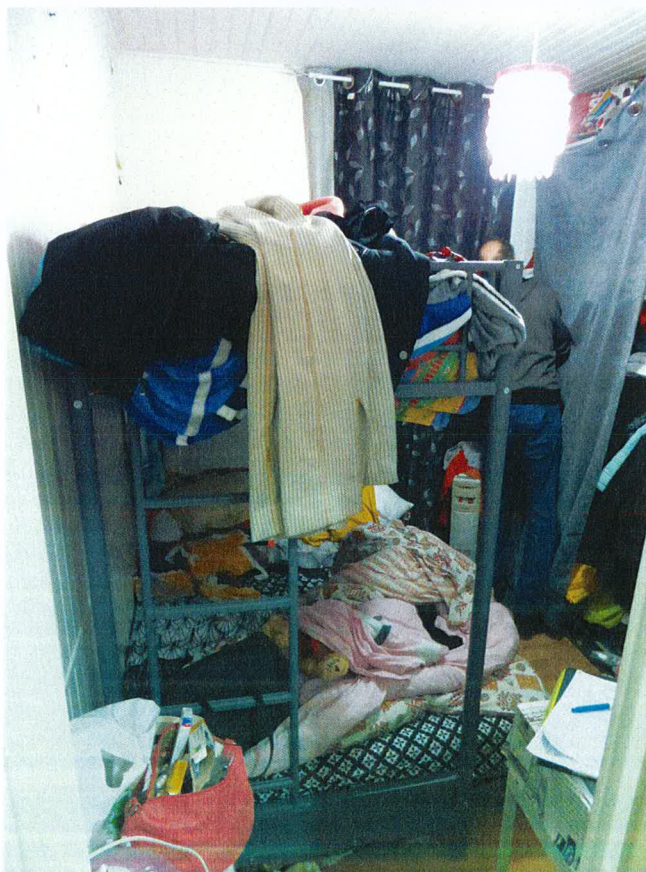
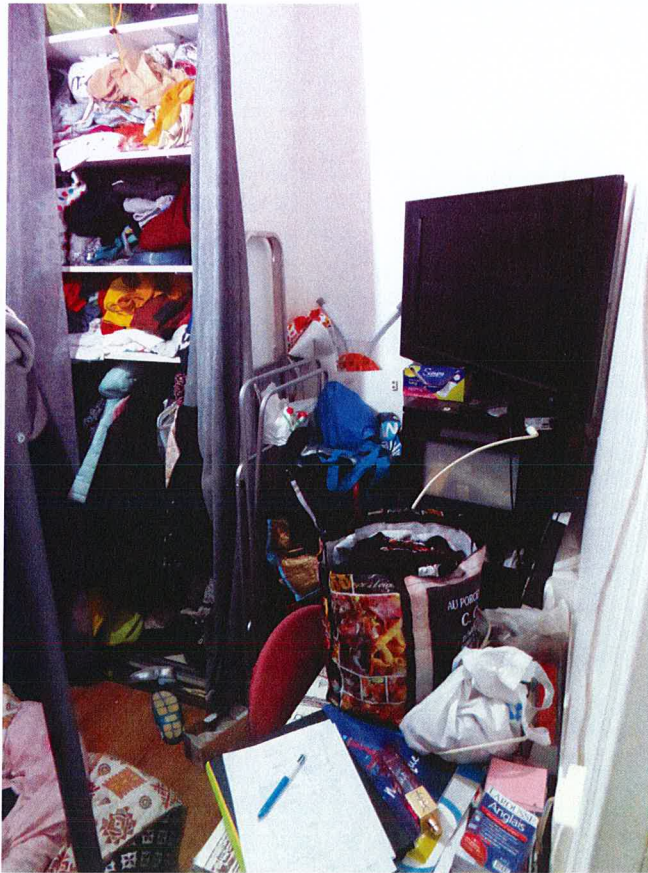
Chambre (sur cour)

Sol : parquet flottant façon PVC en bon état.

Murs : entièrement habillés de lambris de bois recouverts de peinture blanche en bon état.

- La chambre donne jour sur la petite cour par une fenêtre à deux vantaux en PVC à double vitrage, en bon état ;
- Un dressing est aménagé avec des étagères en mélaminé blanc sur équerres sans porte ;
- Un point lumineux au plafond.
- La chambre est dépourvue d'appareil de chauffage fixe.

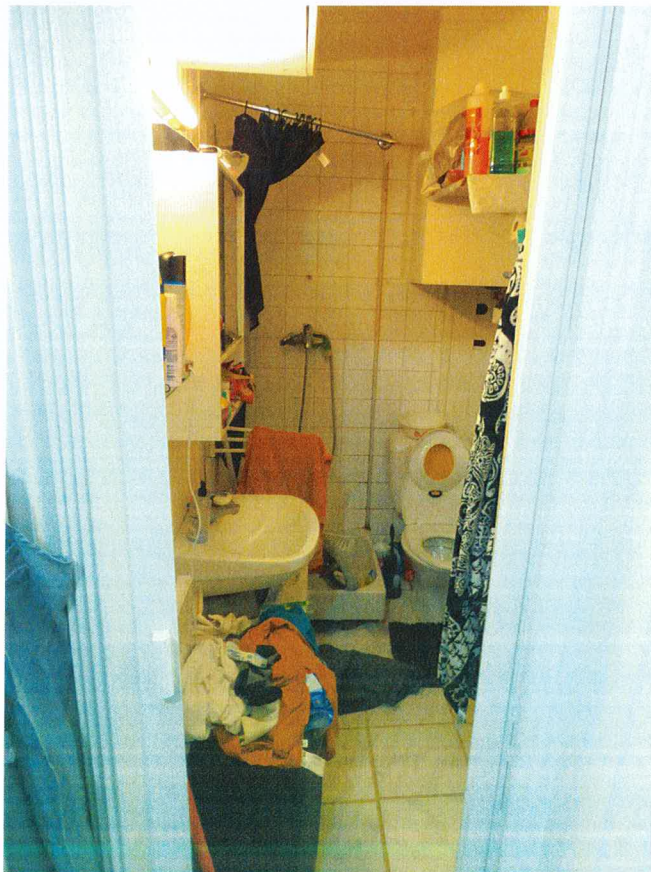
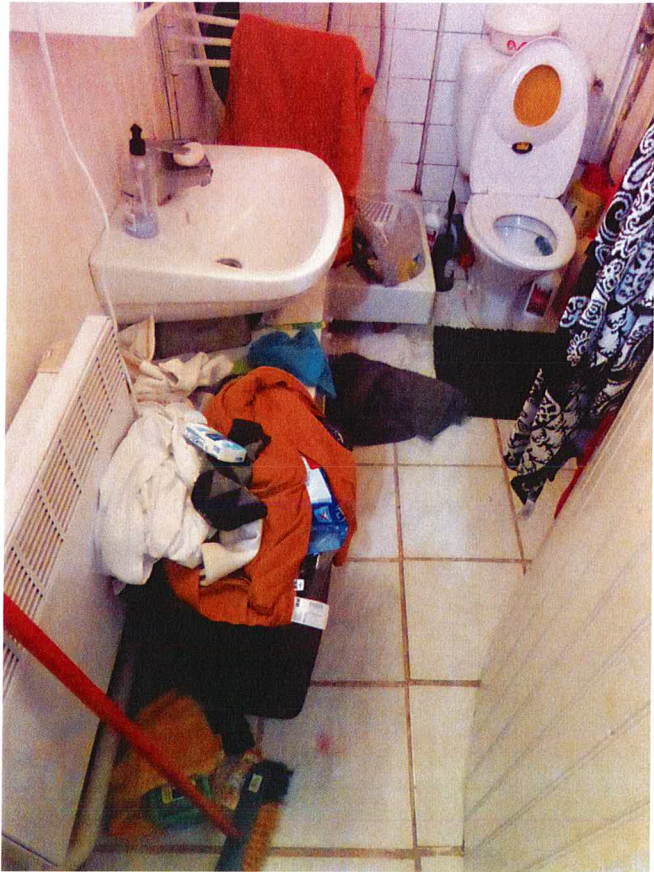
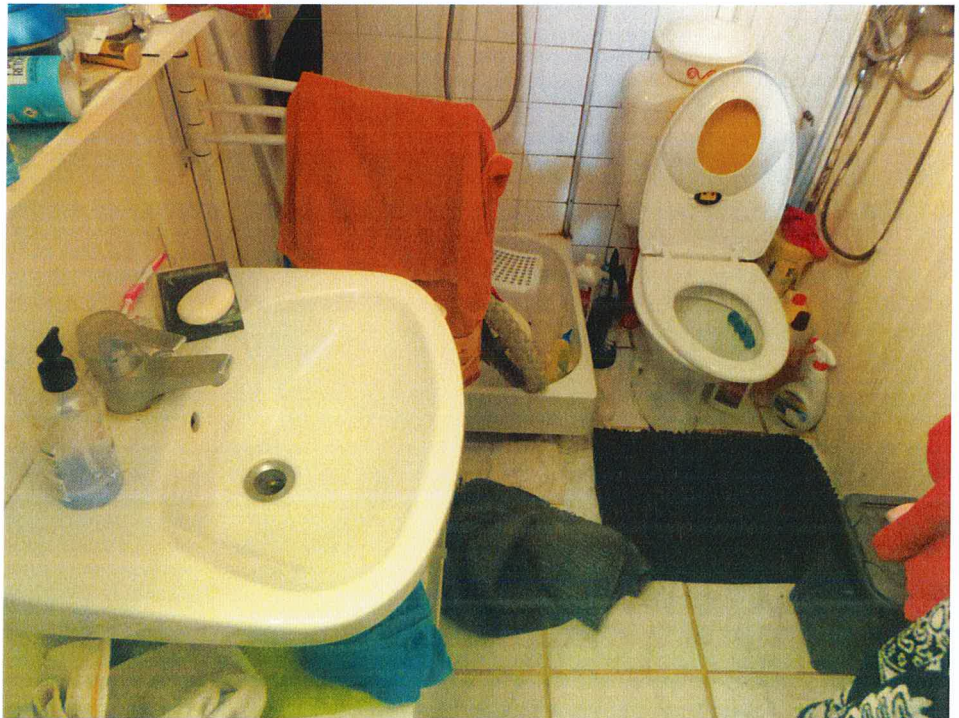
Salle d'eau

Sol : carrelage blanc marbré en état d'usage, car au moins un carreau est fêlé, et le jointoiment un peu irrégulier est grossier (1 cm de large) et jauni.

Murs : habillés de lambris de bois toute hauteur recouverts de peinture blanche en bon état, sauf sur le pourtour de la douche où se trouve un carrelage blanc 15 X 15, dont le jointoiment est jauni et moisi, avec trois trous de chevilles.

Plafond : faux-plafond recouvert de peinture blanche en état d'usage, car elle est un peu mouchetée de par la condensation.

Cette pièce aveugle est dépourvue de ventilation mécanique.
