PROCES-VERBAL DE CONSTAT

PROCES-VERBAL DE DESCRIPTION DES LIEUX

Me suis rendu ce jour 3 et 5 rue Duras dans le 8^{ème} arrondissement de PARIS, afin de procéder à la description des lieux saisis par ledit commandement.

**CHAMBRE DE SERVICE AU 4^{EME} ETAGE PORTE FACE DE L'ESCALIER « C »
(LOT N°48)**

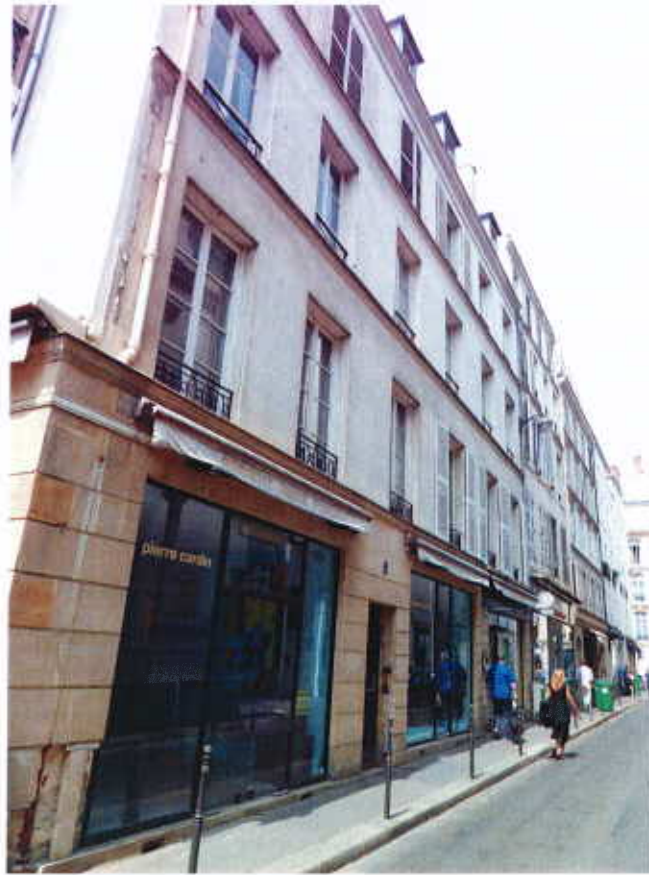
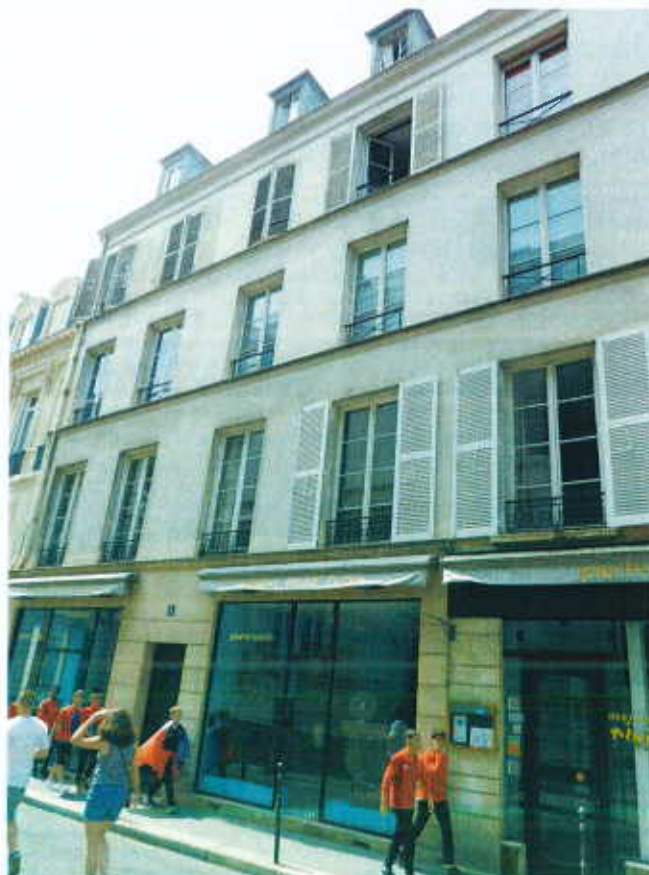
Façade sur rue du 3 rue Duras

Les deux façades enduites au 3 et au 5 sont en mauvais état (les enduits très défraîchis sont largement noircis et un peu fissurés).

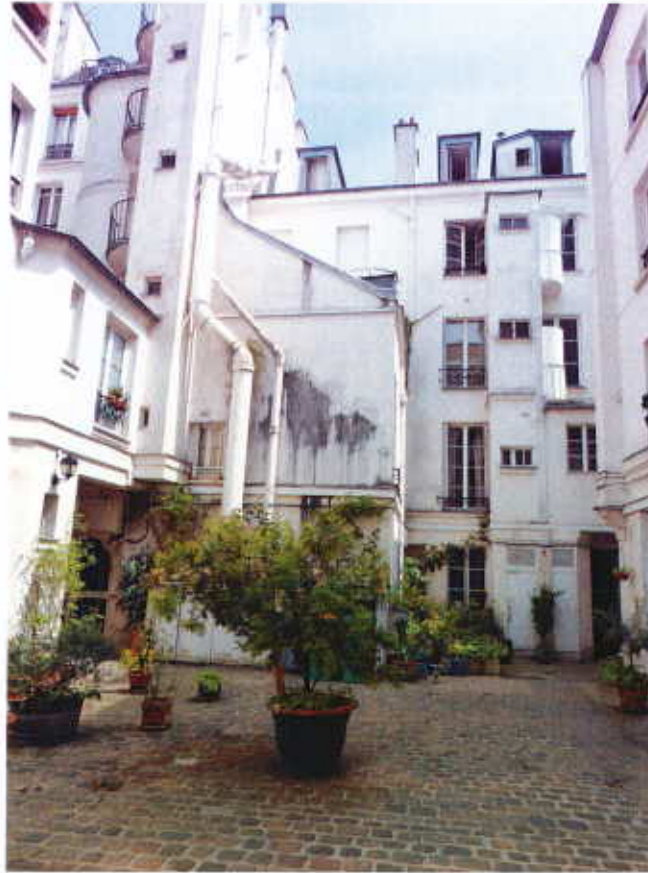
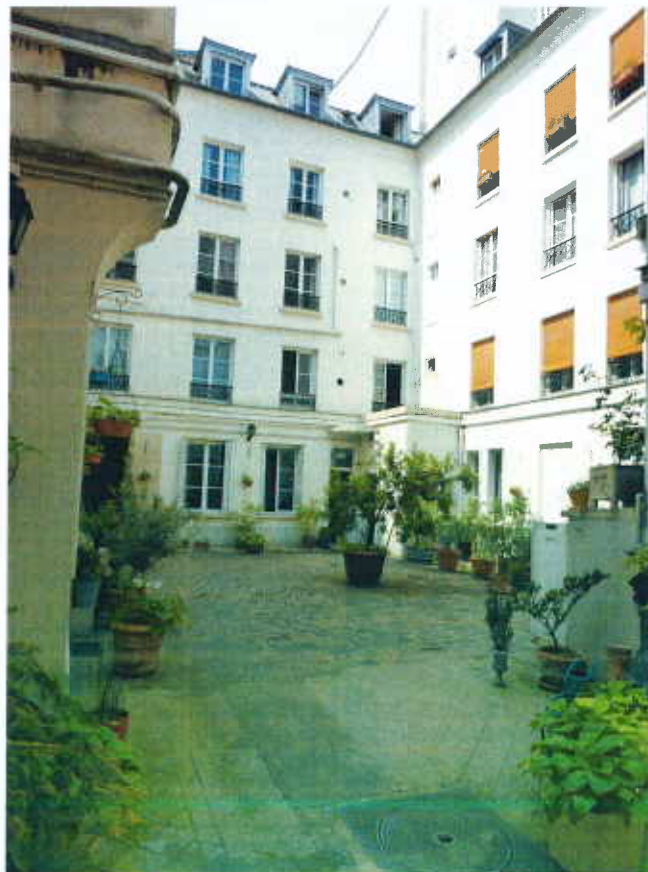
Cour de l'immeuble

Les parties communes sont en état d'usage. Elles comptent quatre bâtiments avec trois bâtiments de trois étages, plus combles aménagés, organisés en « U » autour d'une jolie cour pavée. La porte d'entrée de l'immeuble est sécurisée par un digicode avec passe Vigik. Le bâtiment « C », à droite dans la cour, dont dépendent les lieux saisis, est desservi par le petit escalier d'origine, dépourvu d'ascenseur, qui présente dans les étages inférieurs des problèmes d'humidité. Au rez-de-chaussée sur rue, se trouve une boutique Pierre Cardin de mobilier, un restaurant et un commerce de semelles orthopédiques.

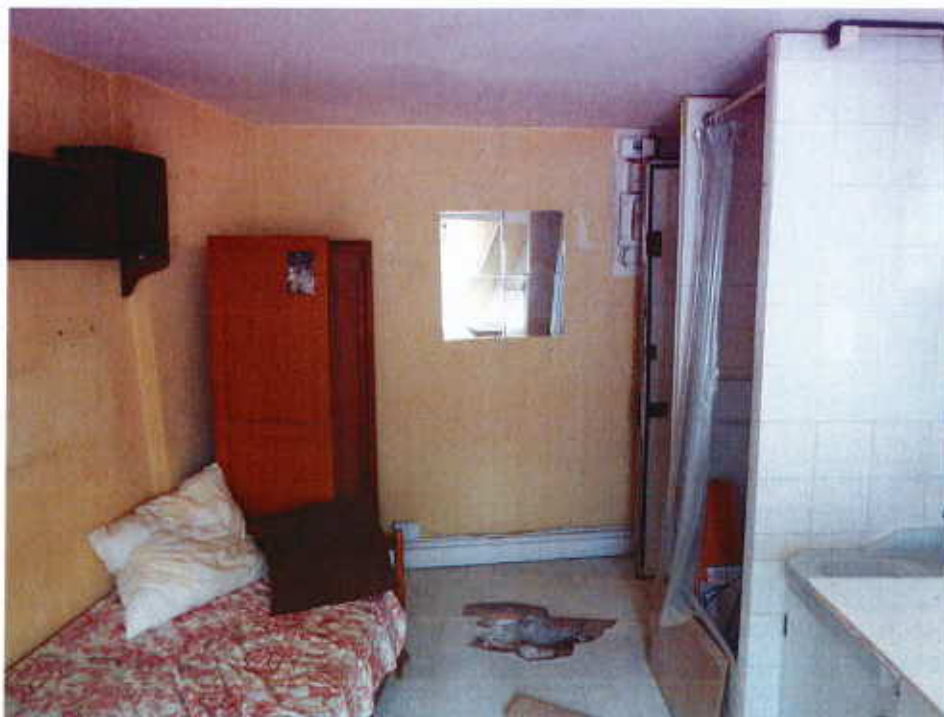
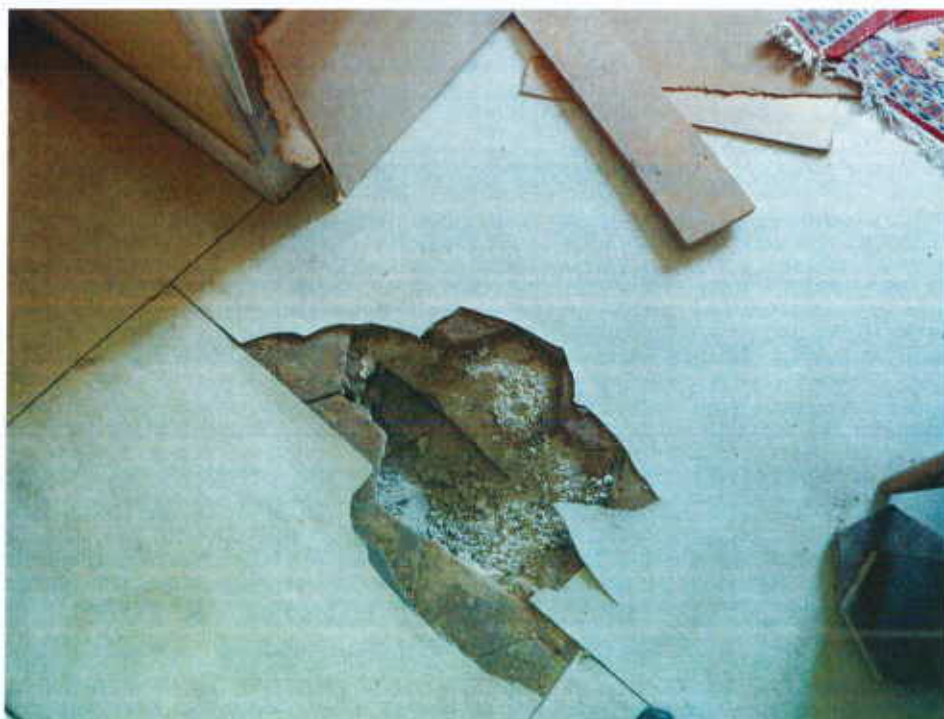
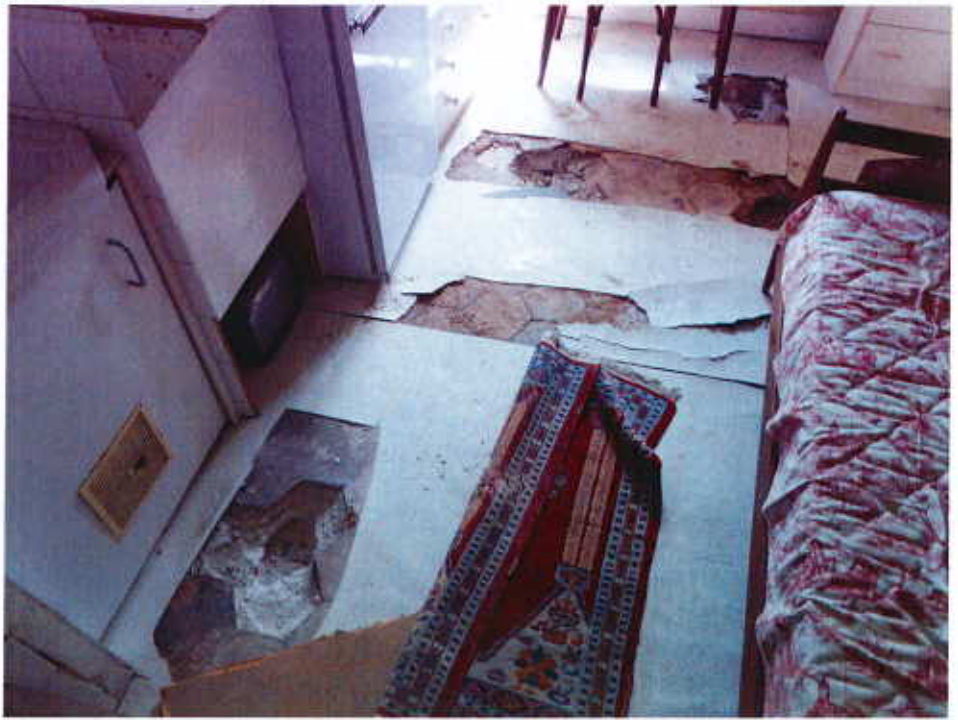
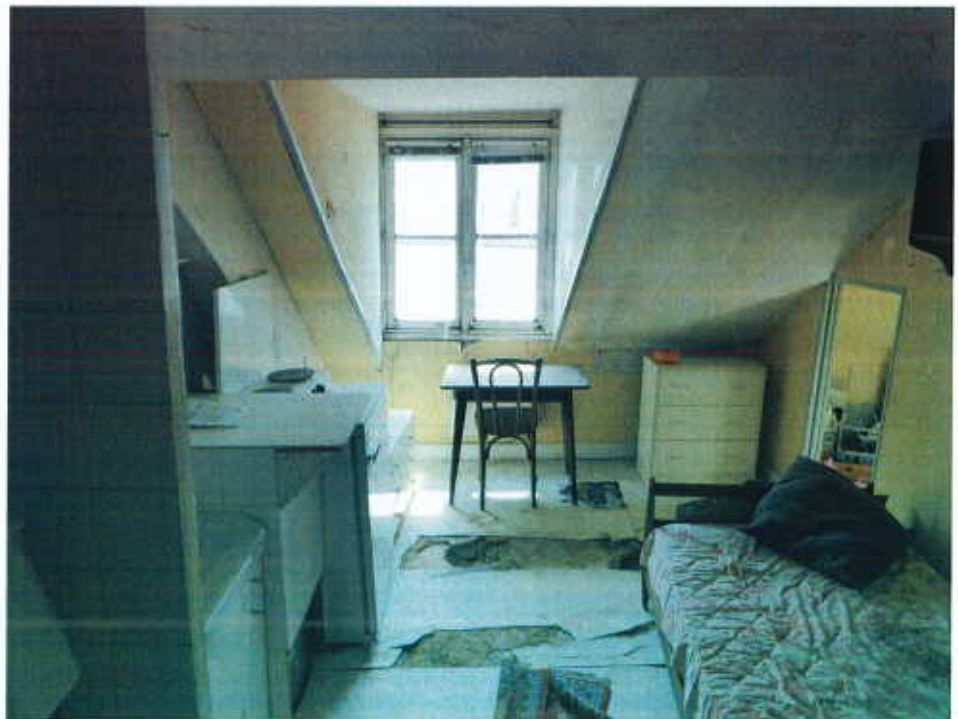
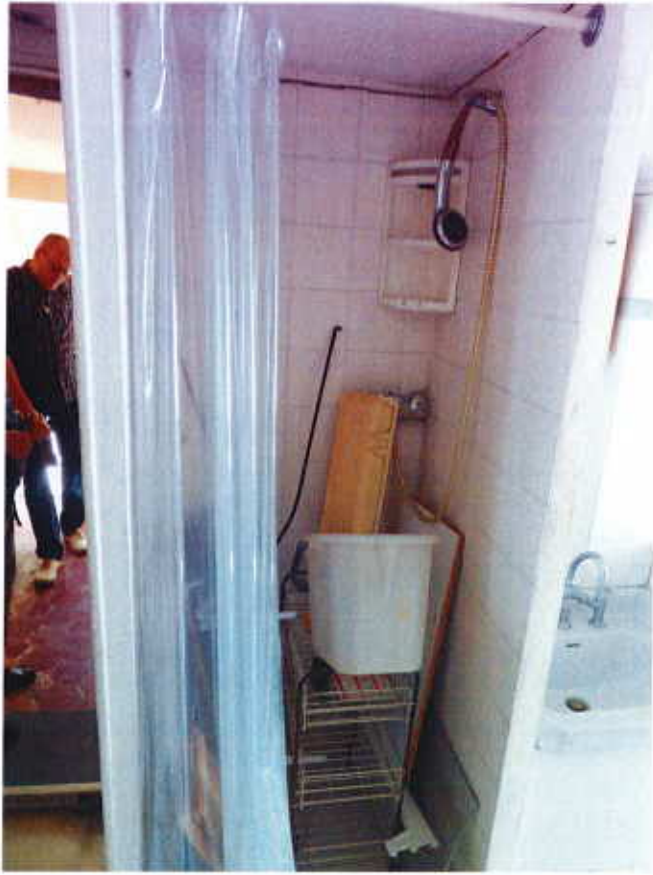
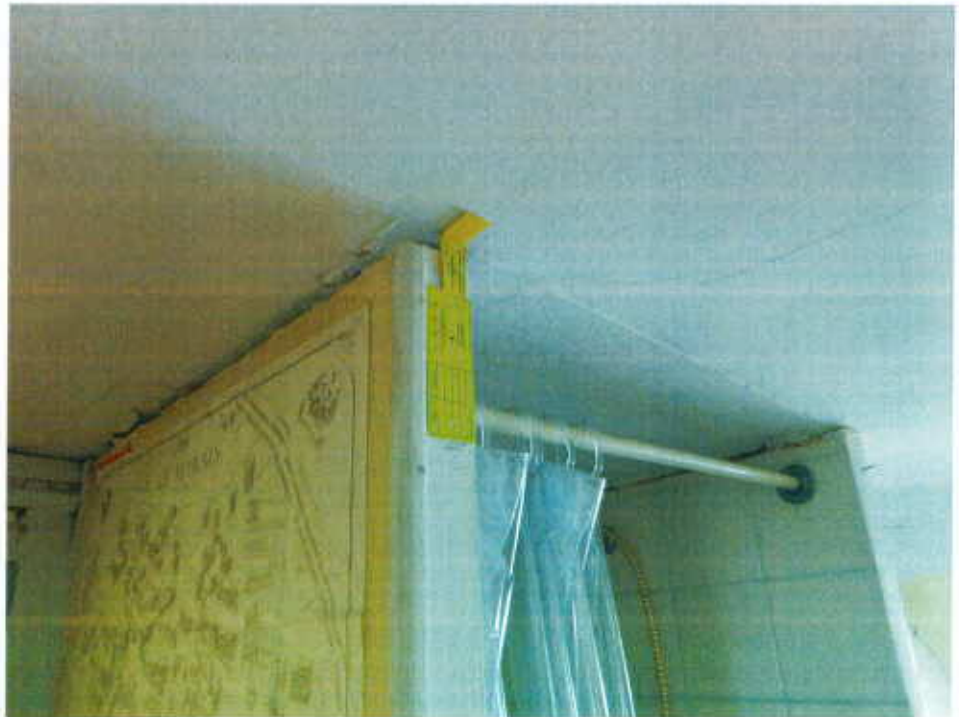
Chambre de service au 4ème étage porte face de l'escalier C (lot n°48)

Il s'agit d'une ancienne chambre de service à usage actuellement d'une studette sous toit, comprenant un séjour avec une douche, un point d'eau, et un renforcement par une petite ouverture. L'ensemble des lieux, très vétustes et en mauvais état, nécessiteront une rénovation complète.

Sol : tomettes d'origine apparemment, non planes, avec un fléchissement de la droite vers la gauche. A cinq endroits, la tomette est ouverte, laissant le plancher apparent. Elle est recouverte actuellement de linoléum hors d'usage. Le plancher s'est affaissé.

Murs : pour partie papier peint jaune, pour autre partie peinture ; l'ensemble est hors d'usage. En effet, le papier peint, très défraîchi, présente de multiples déchirures et de multiples trous chevillés, un peu partout. Il est décollé en allège de fenêtre avec des taches d'eau. La peinture est largement faïencée au niveau du mur gauche.

Plafond : peinture hors d'usage, très largement écaillée, fissurée et défraîchie. Le plafond présente un décollement d'un centimètre au nouveau de la douche.

- Toute suite à gauche en entrant, une petite douche avec faible hauteur, receveur en émail blanc surélevée, carrelée de faïence blanche, équipée d'un robinet mélangeur vétuste, dont je n'ai pu vérifier le bon fonctionnement, celle-ci étant encombrée. A noter la présence d'une lézarde dans le haut des cloisons qui sont décollées du plafond.

- Un petit plan en aggloméré peint à sa droite, vétuste.
- La pièce donne jour sur cour et donc parfaitement au calme, par une fenêtre aux menuiseries en bois à deux vantaux, à petits bois, très vétustes et en très mauvais état (la fenêtre est très dure à ouvrir), largement pourries dans le bas, d'où les infiltrations précédemment constatées. Elle a pour vue extérieure un vis-à-vis sur les bâtiments de la cour et leurs toits en zinc, puis le ciel au-delà. Il n'y a pas de perspective.
