## PROCES-VERBAL DE DESCRIPTION

A l'effet de dresser le procès-verbal de description du bien immobilier ci-après désigné, le lot n° 33 d'un ensemble immobilier situé à PARIS (75005) au 19, rue Rollin et 40, rue Lacépède, cadastré AJ n° 138 et les 462/10000 tantièmes des parties communes générales.

L'appartement objet de la procédure se situe au deuxième étage droite du bâtiment situé à droite depuis la cour intérieure de l'immeuble.

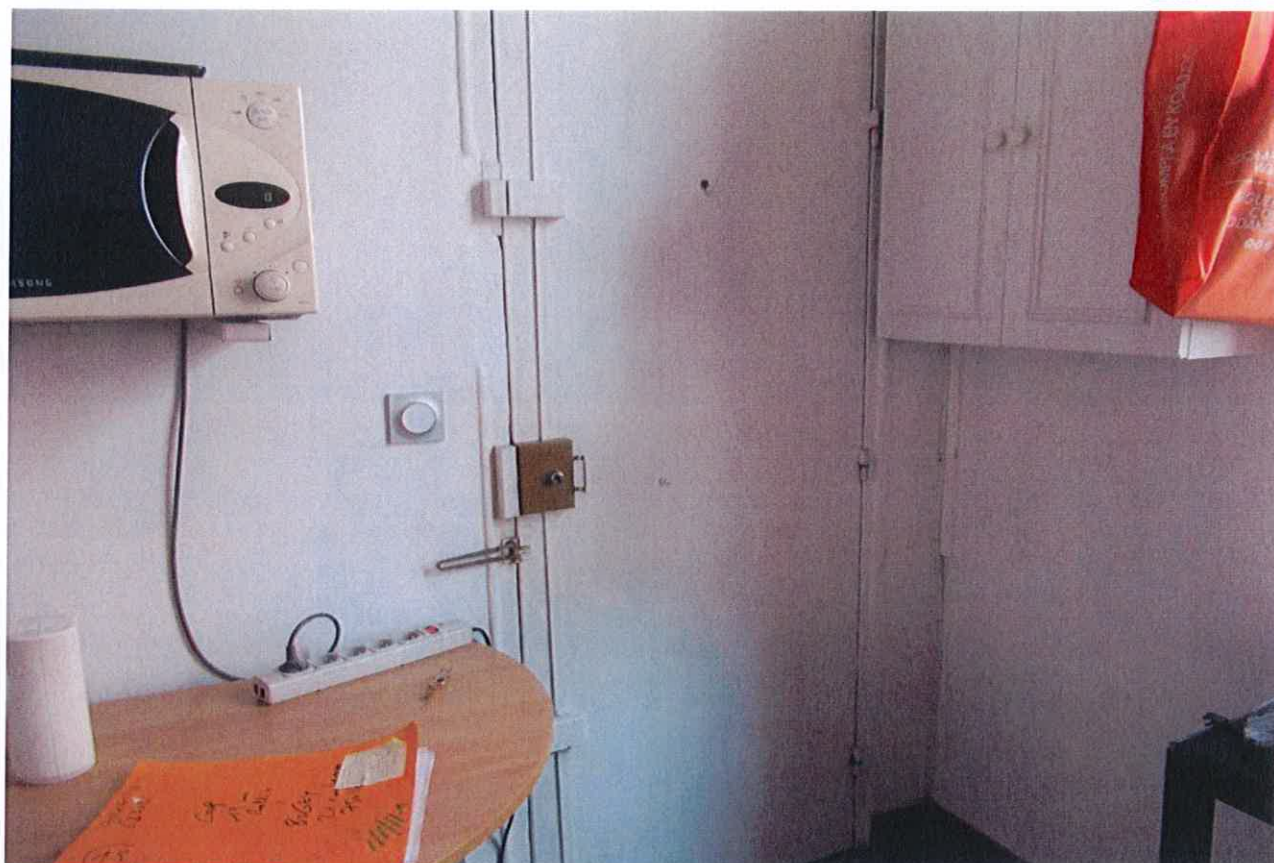
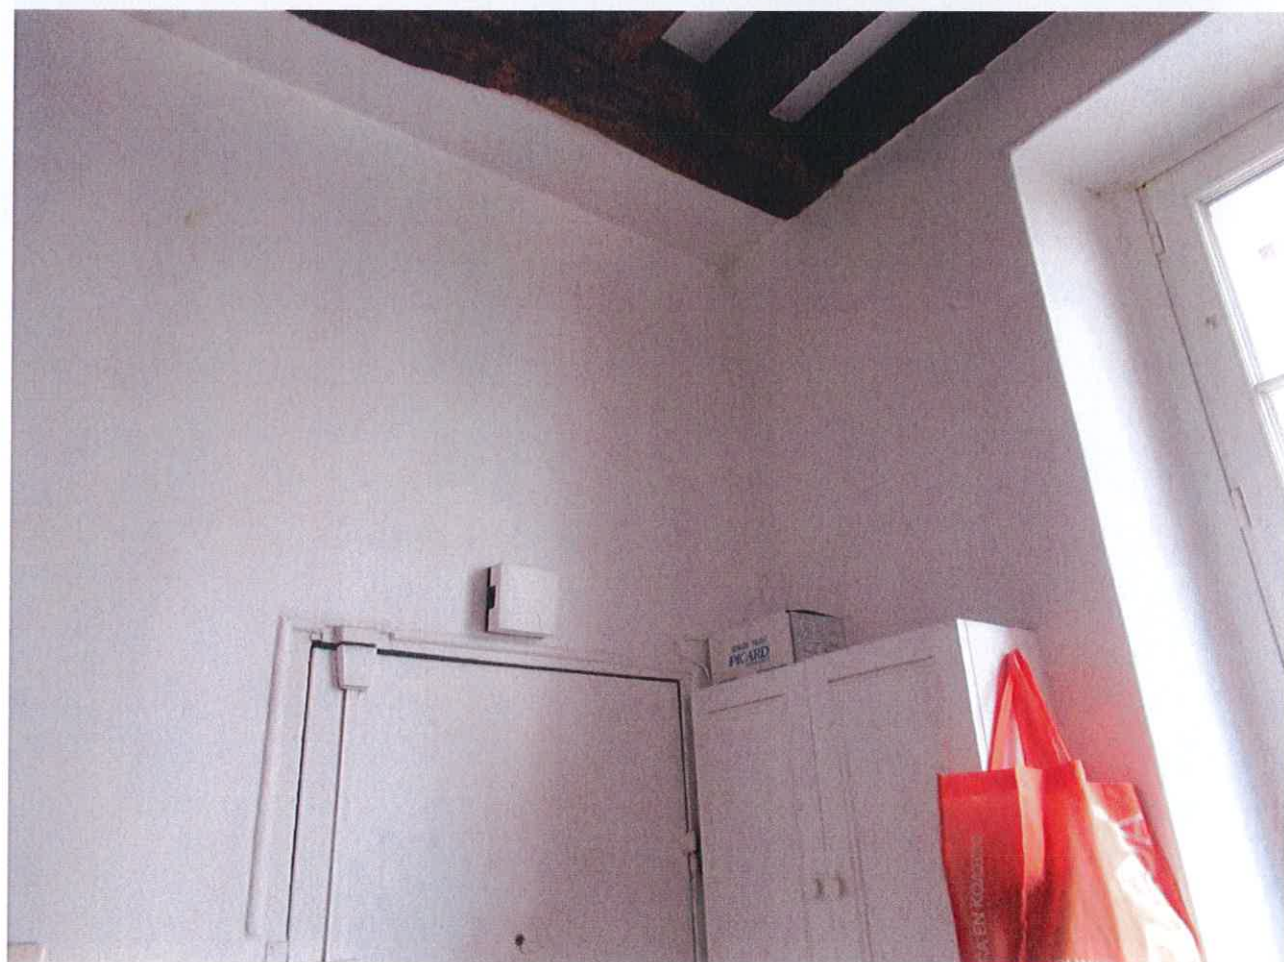
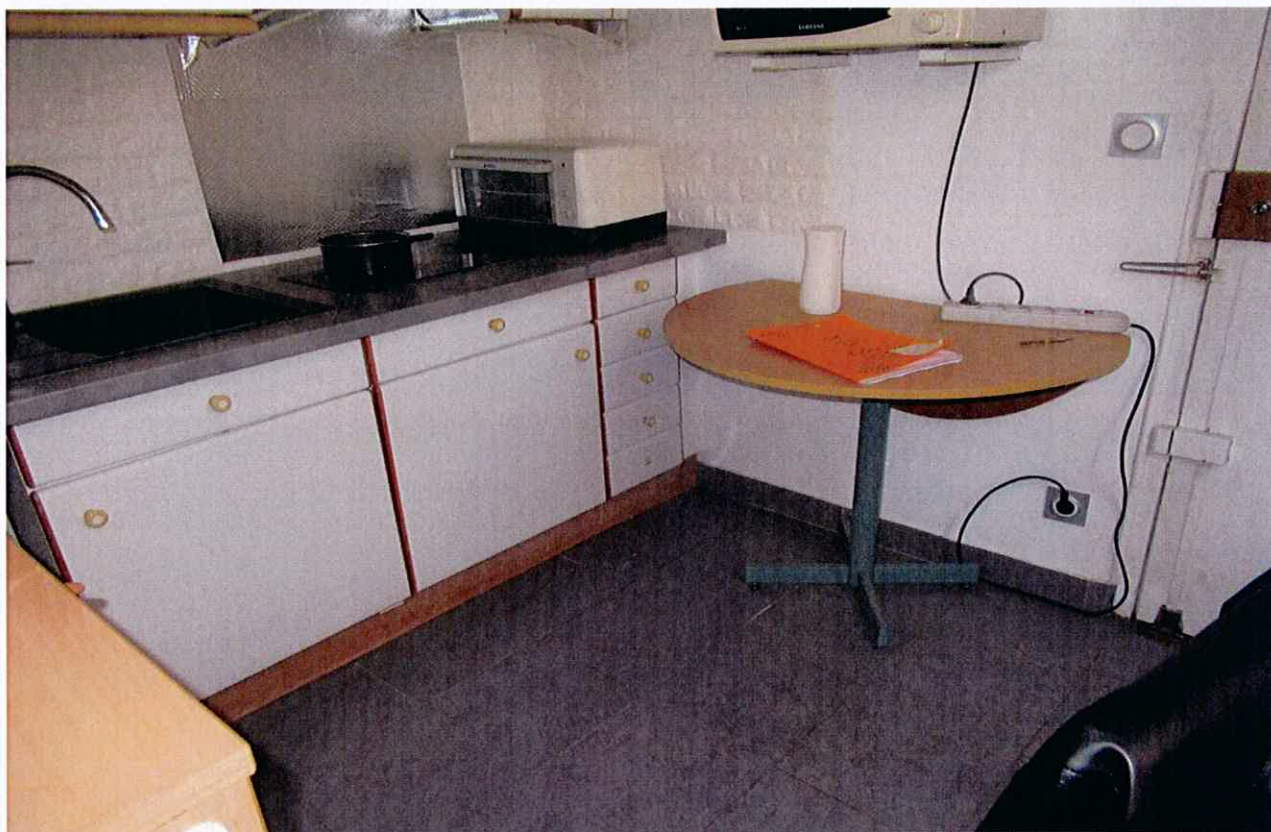
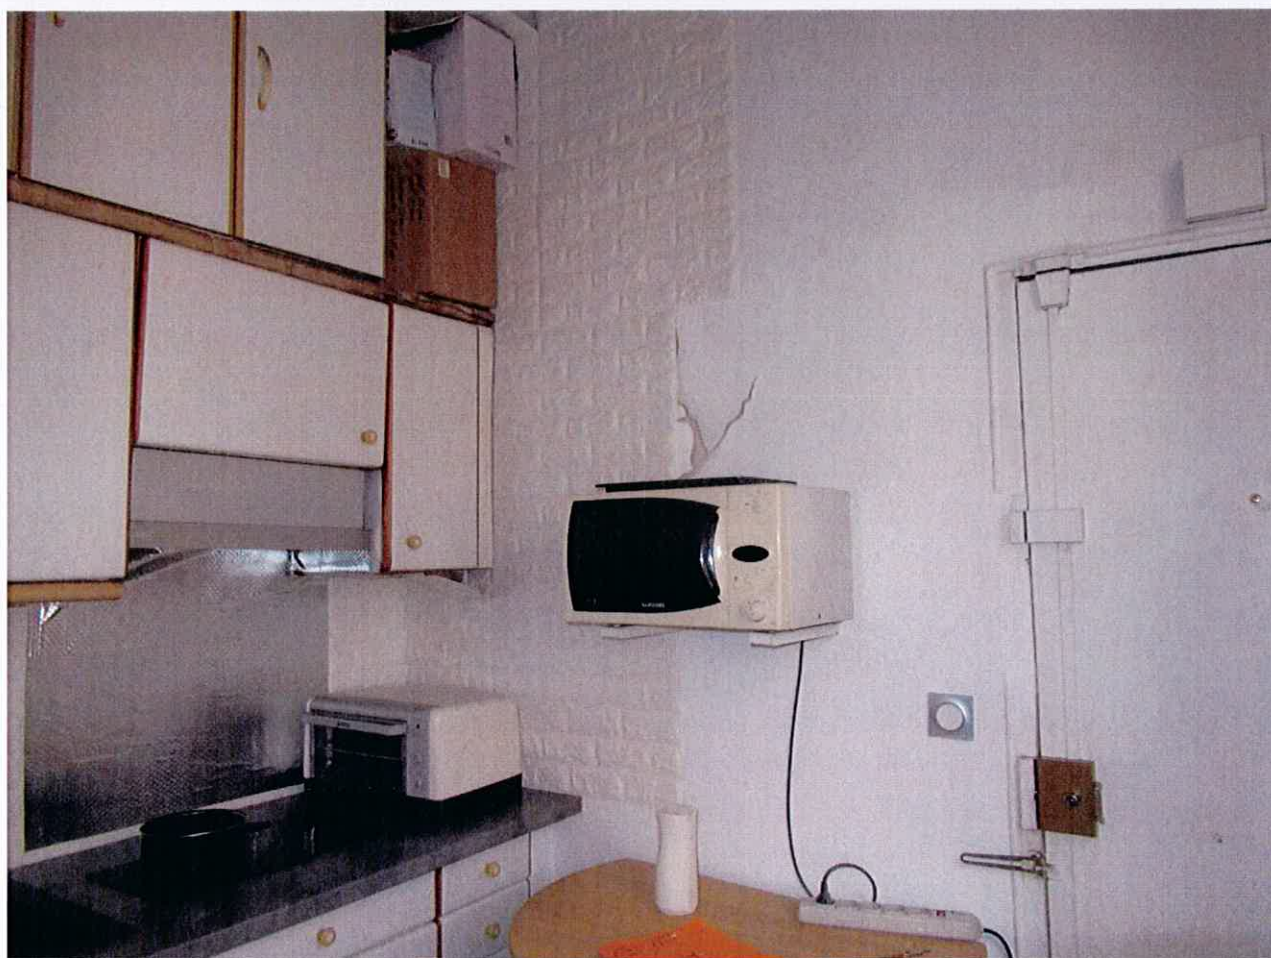
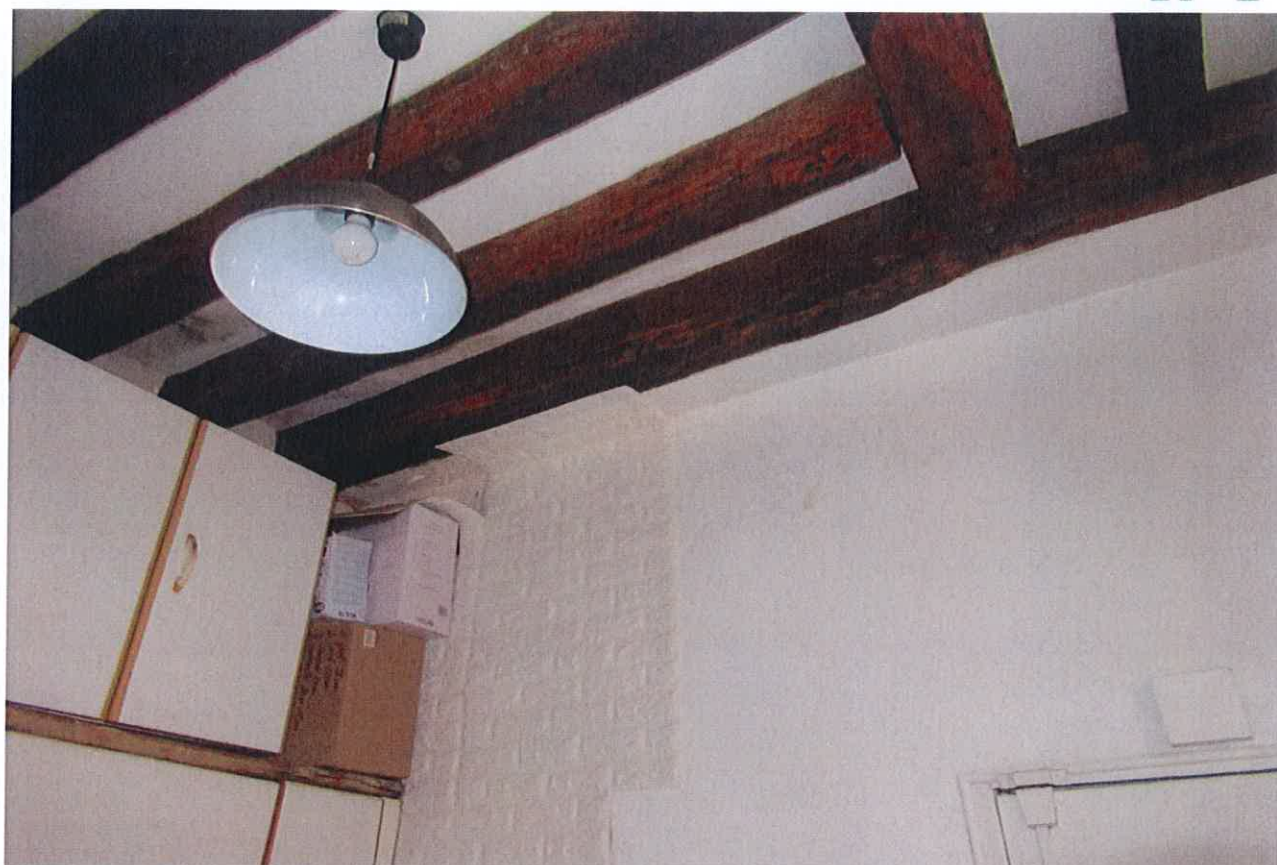
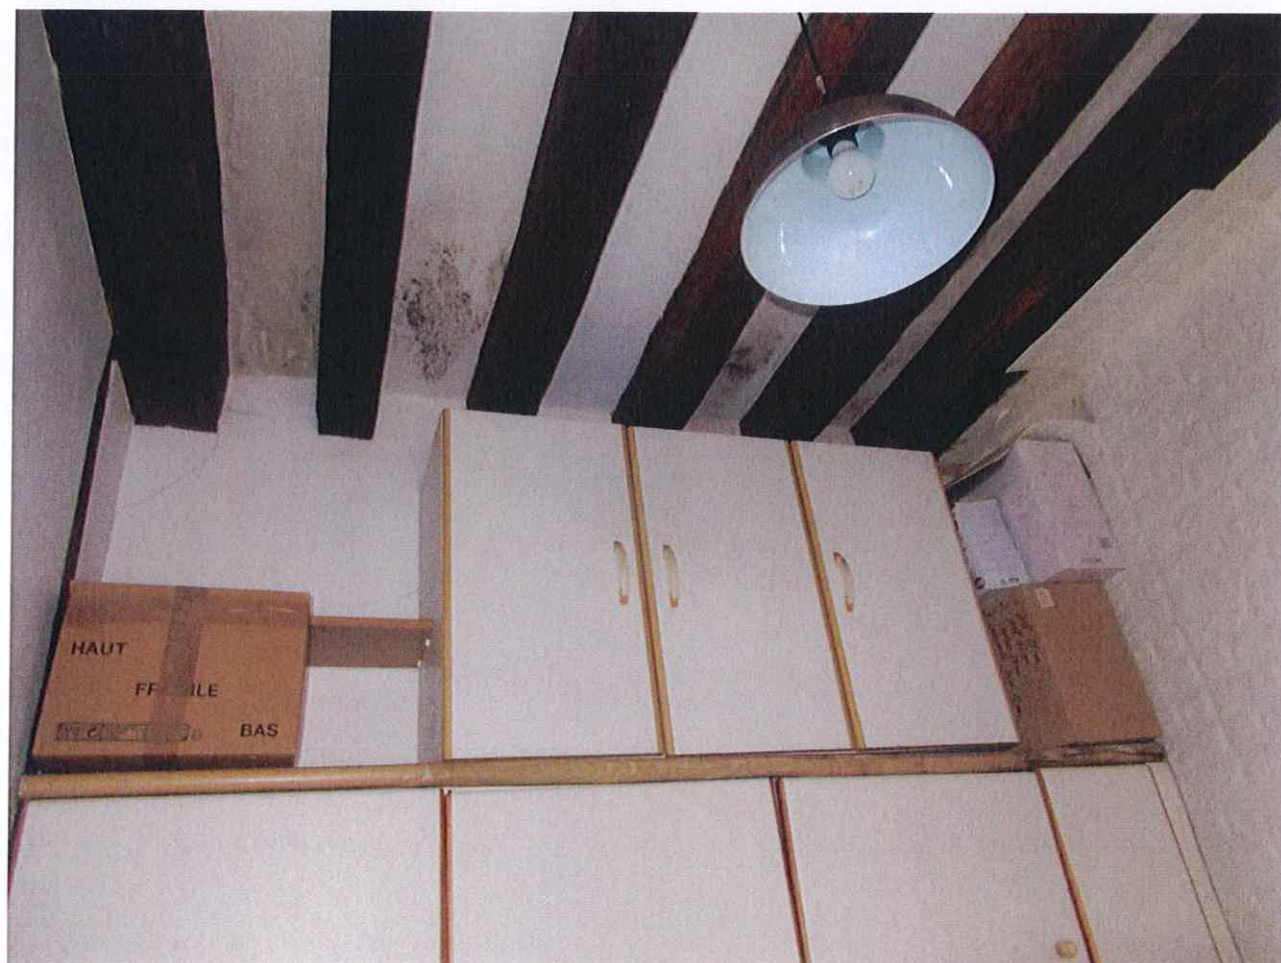
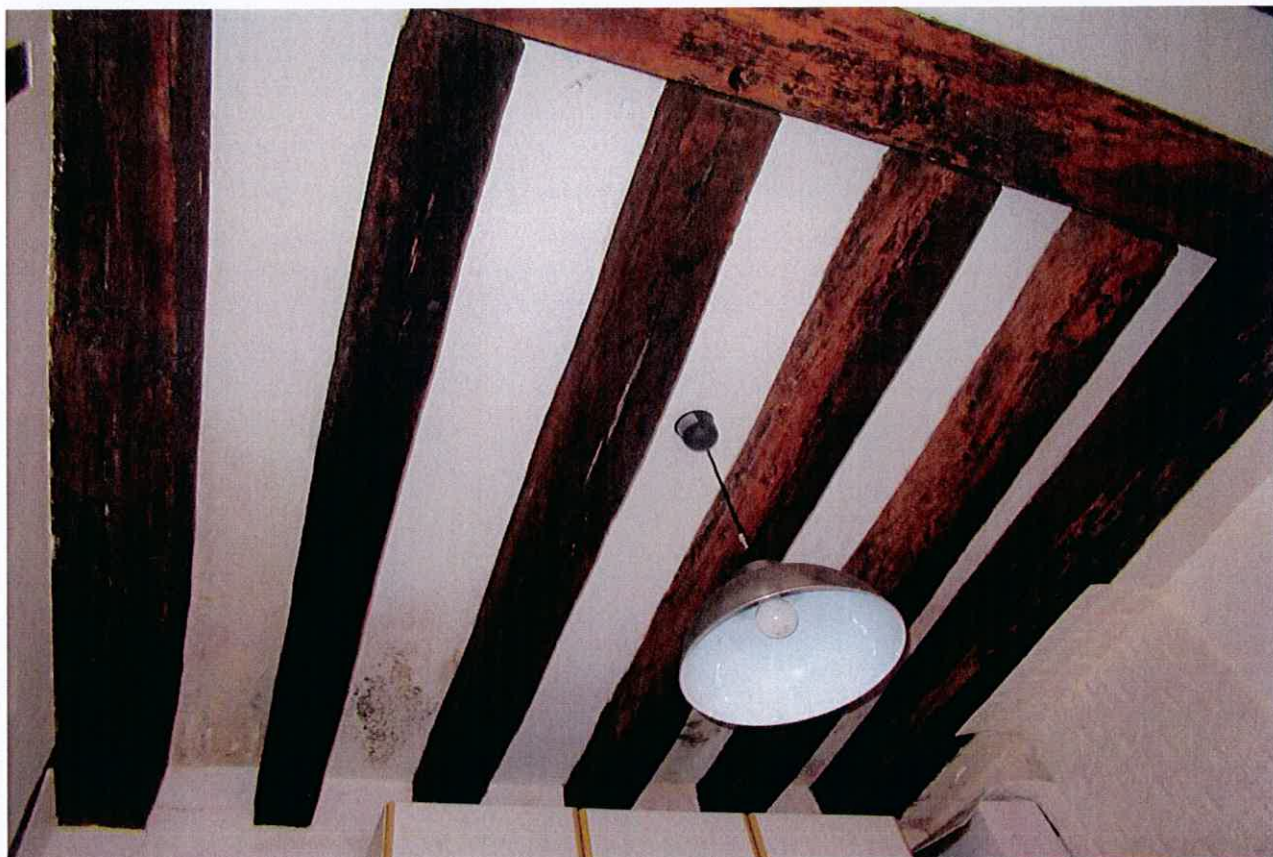
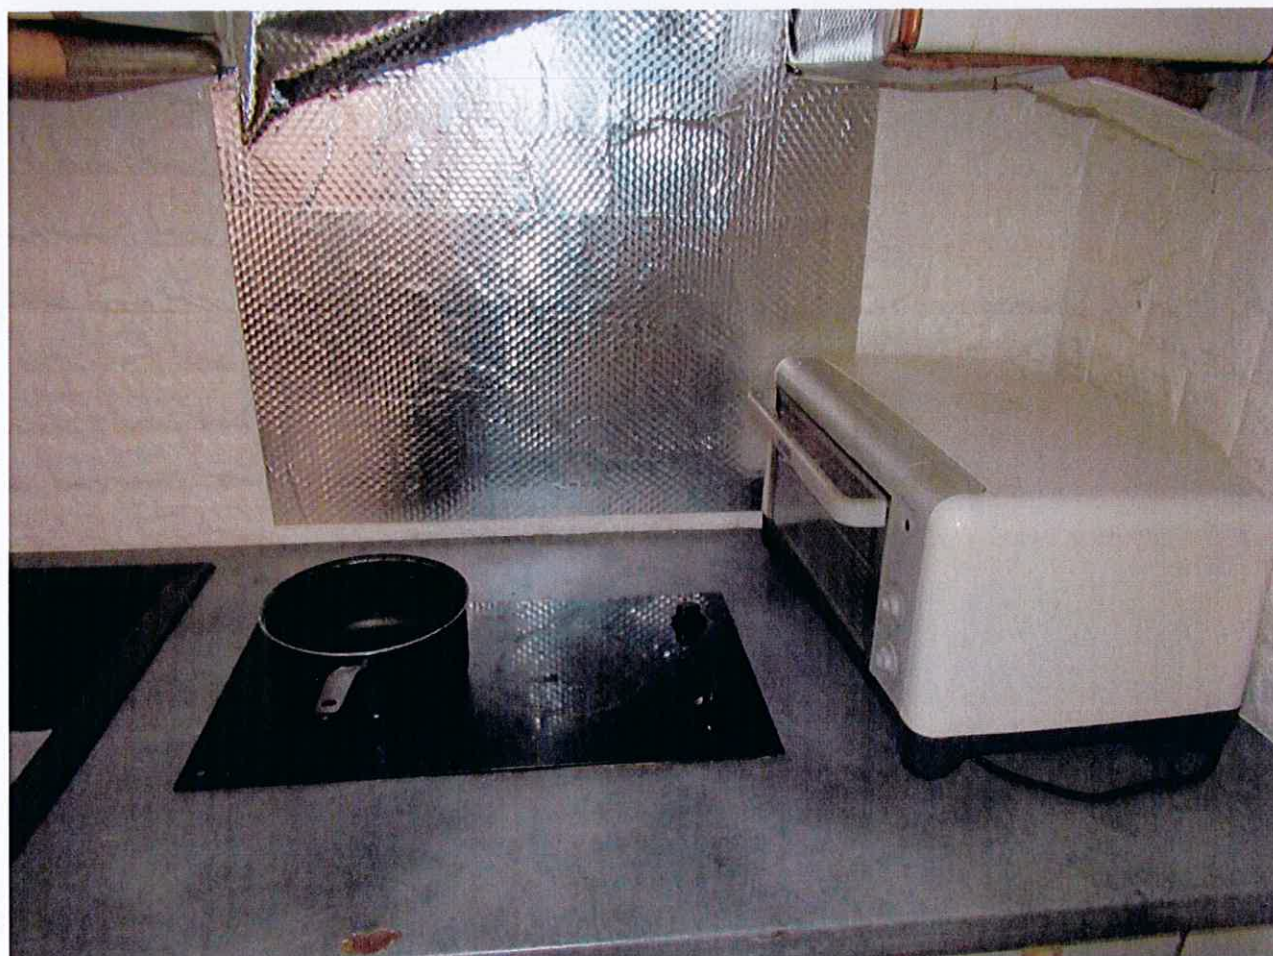
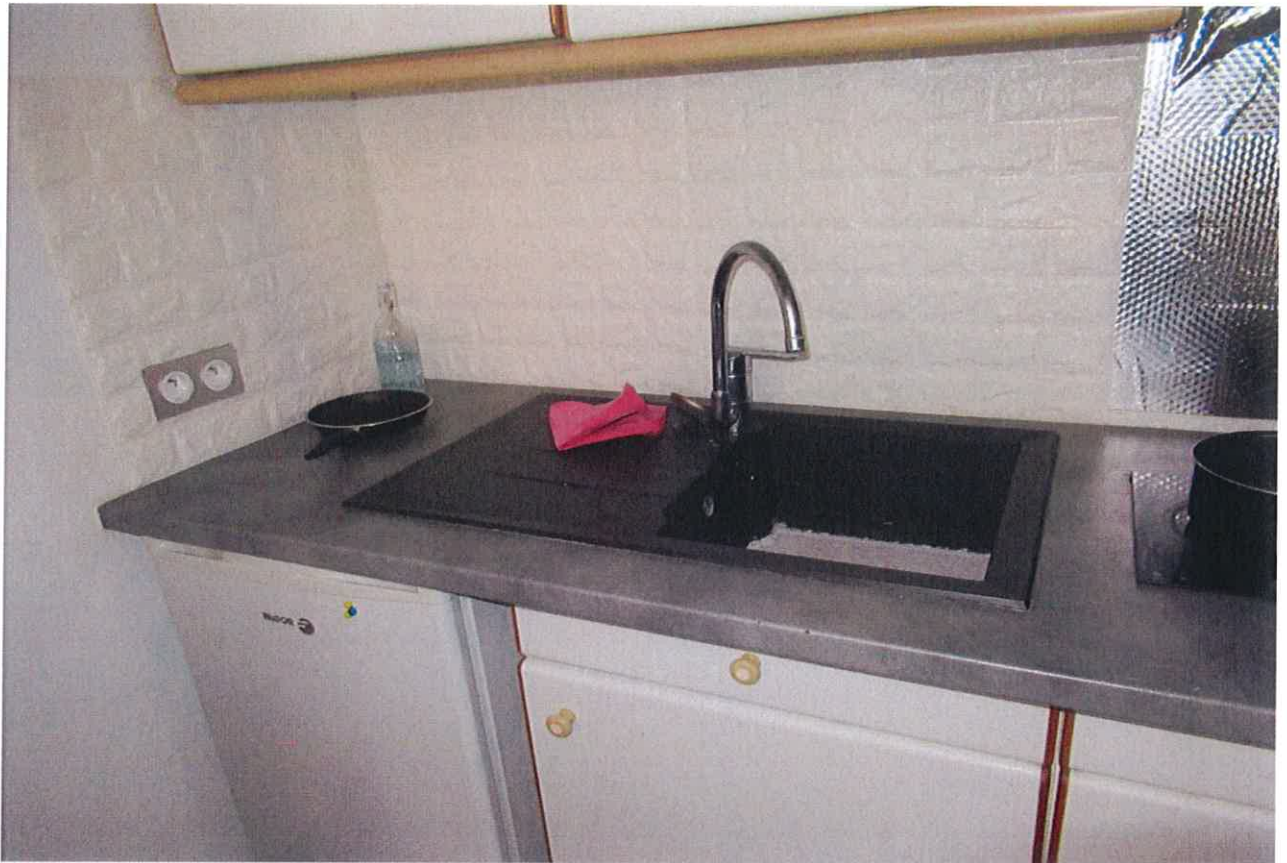
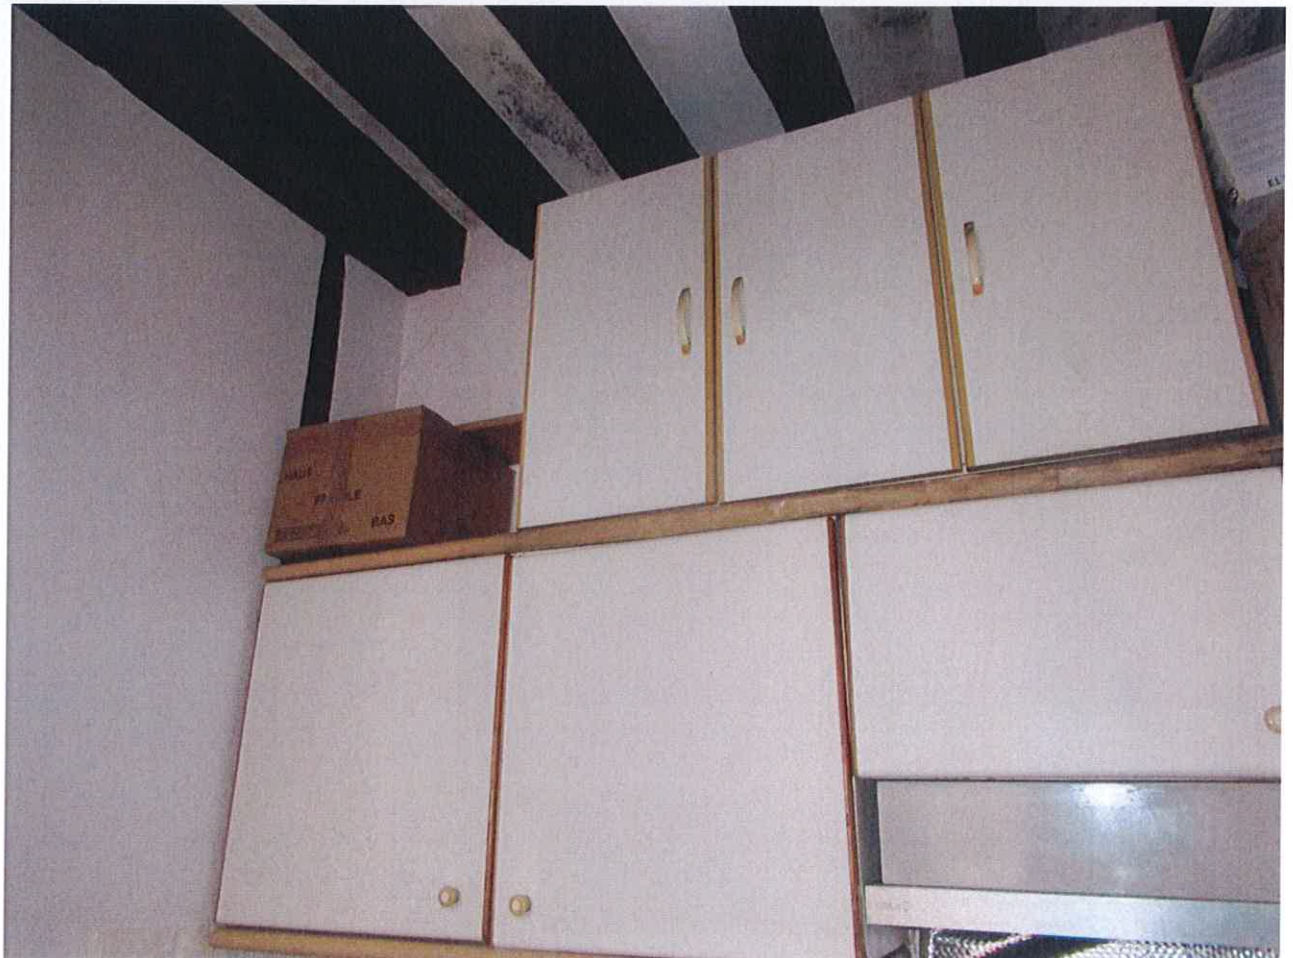
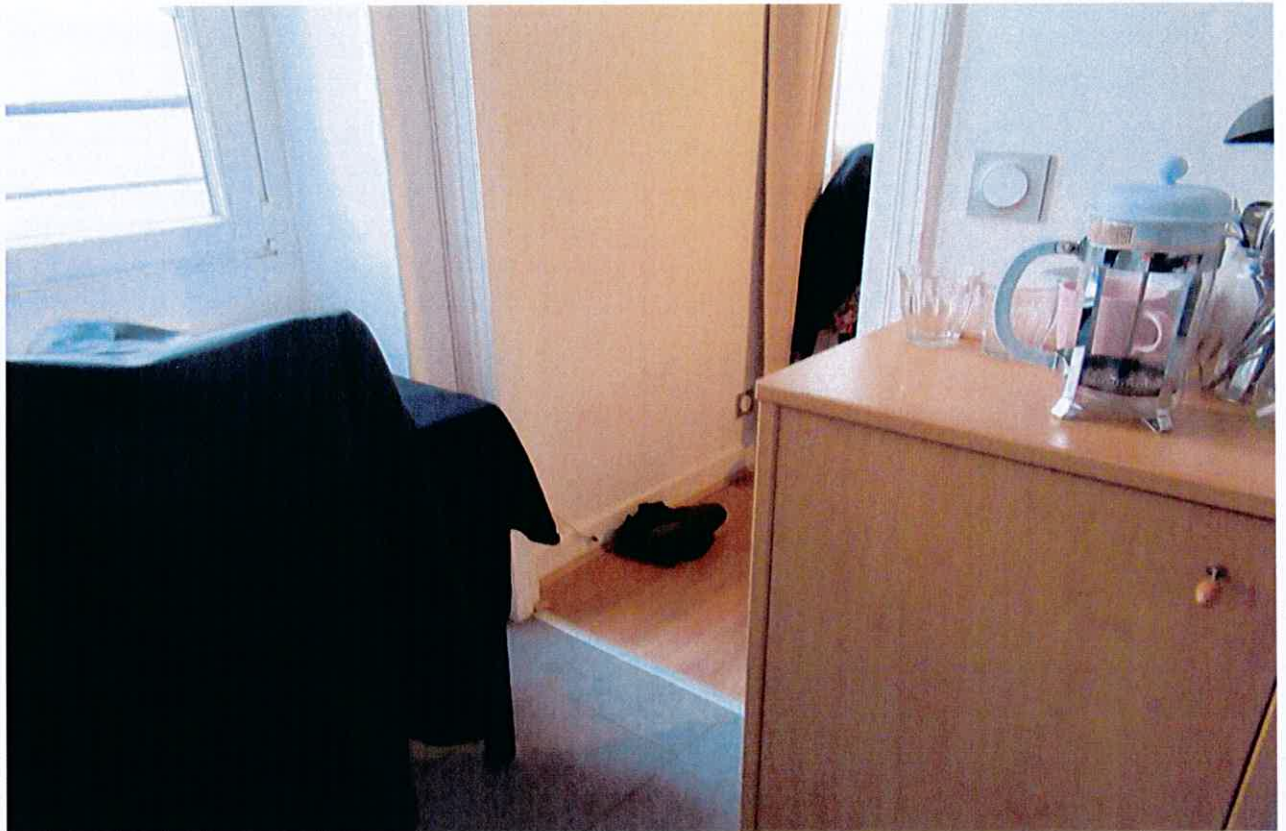
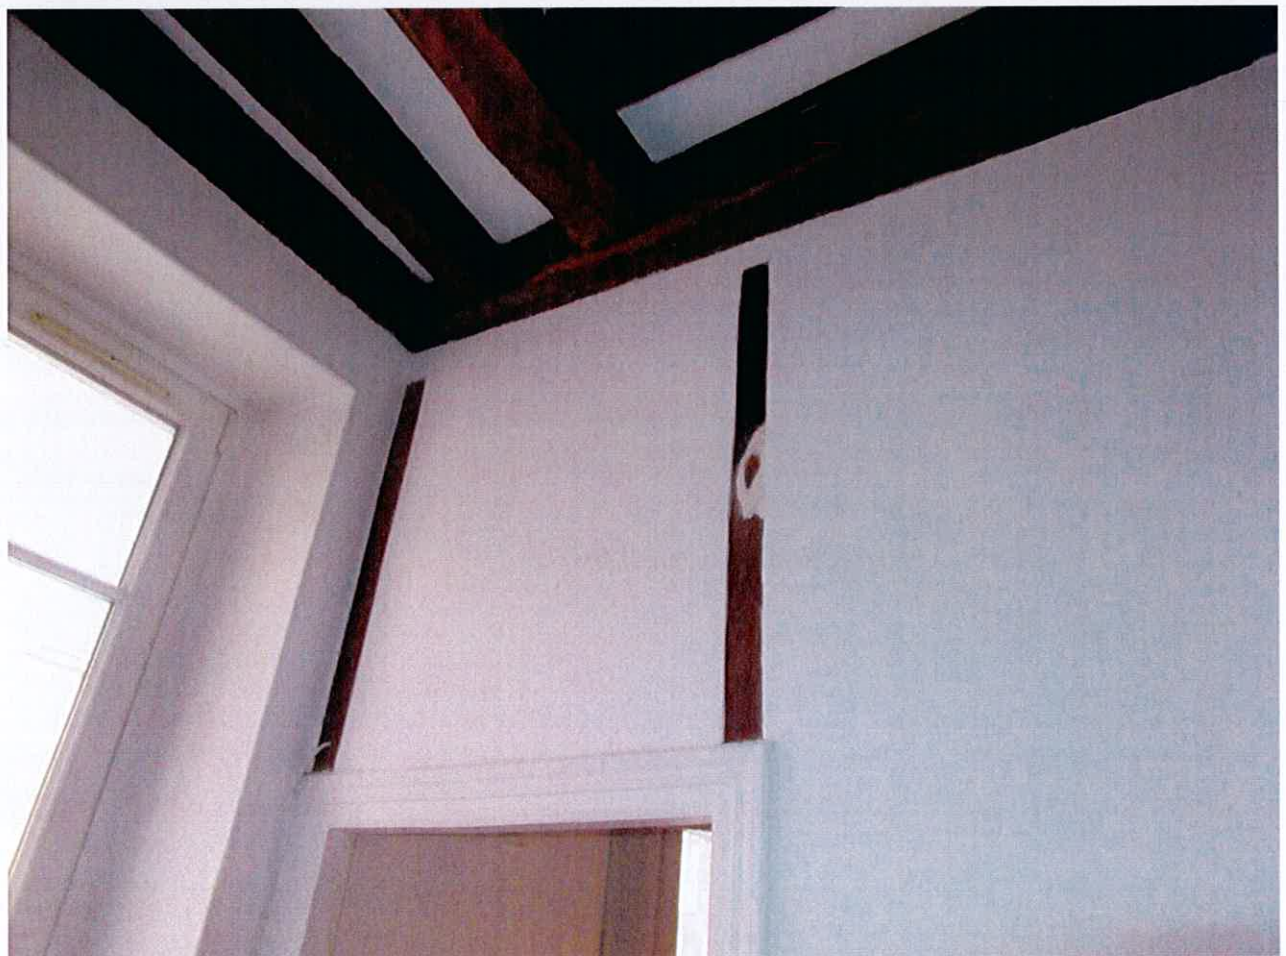
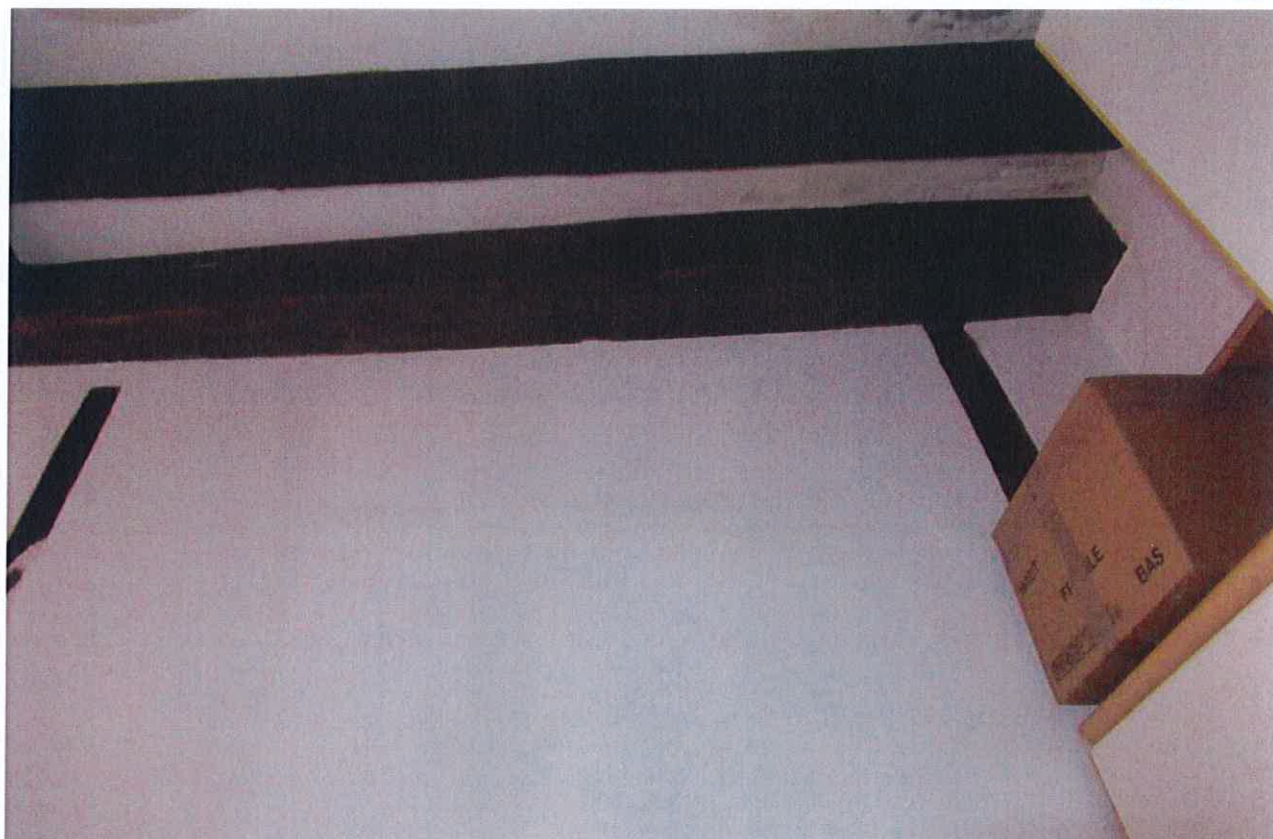
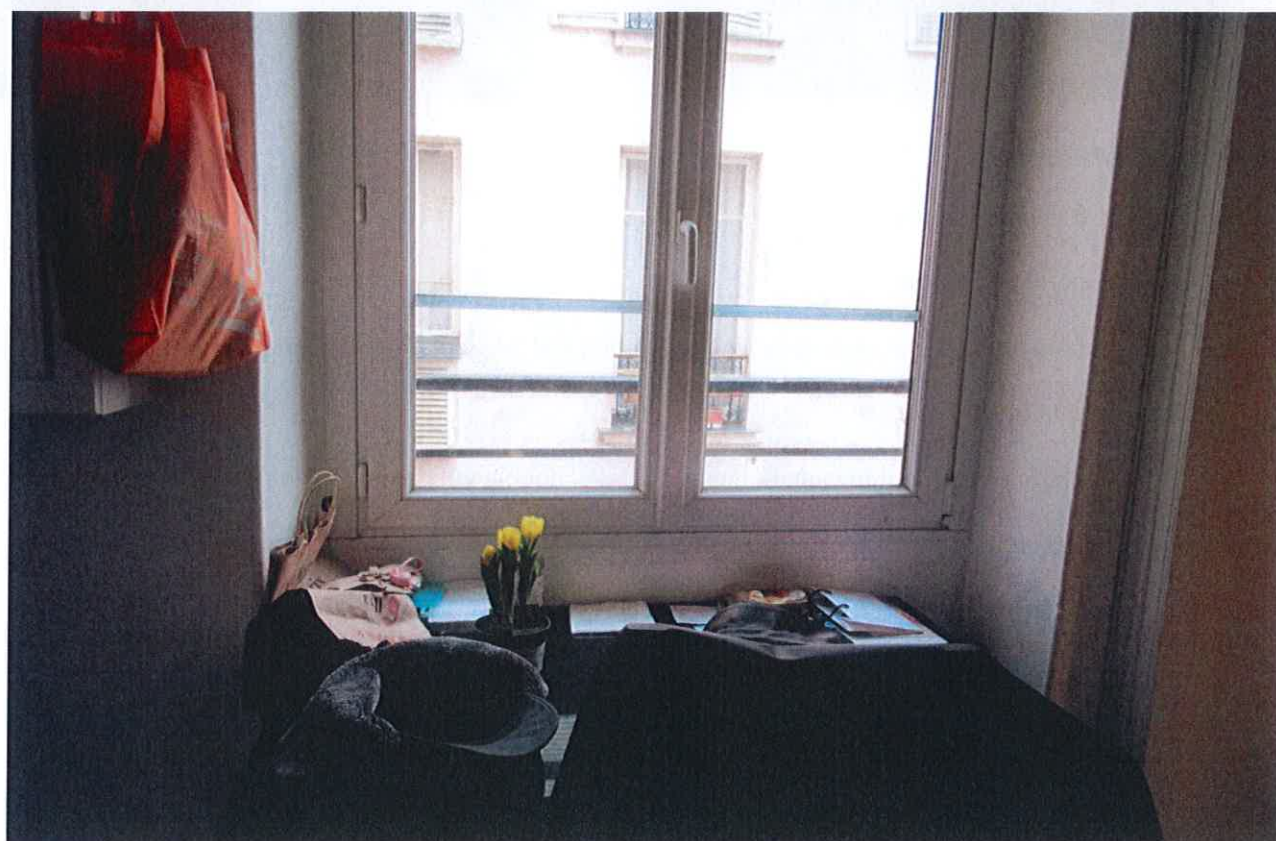
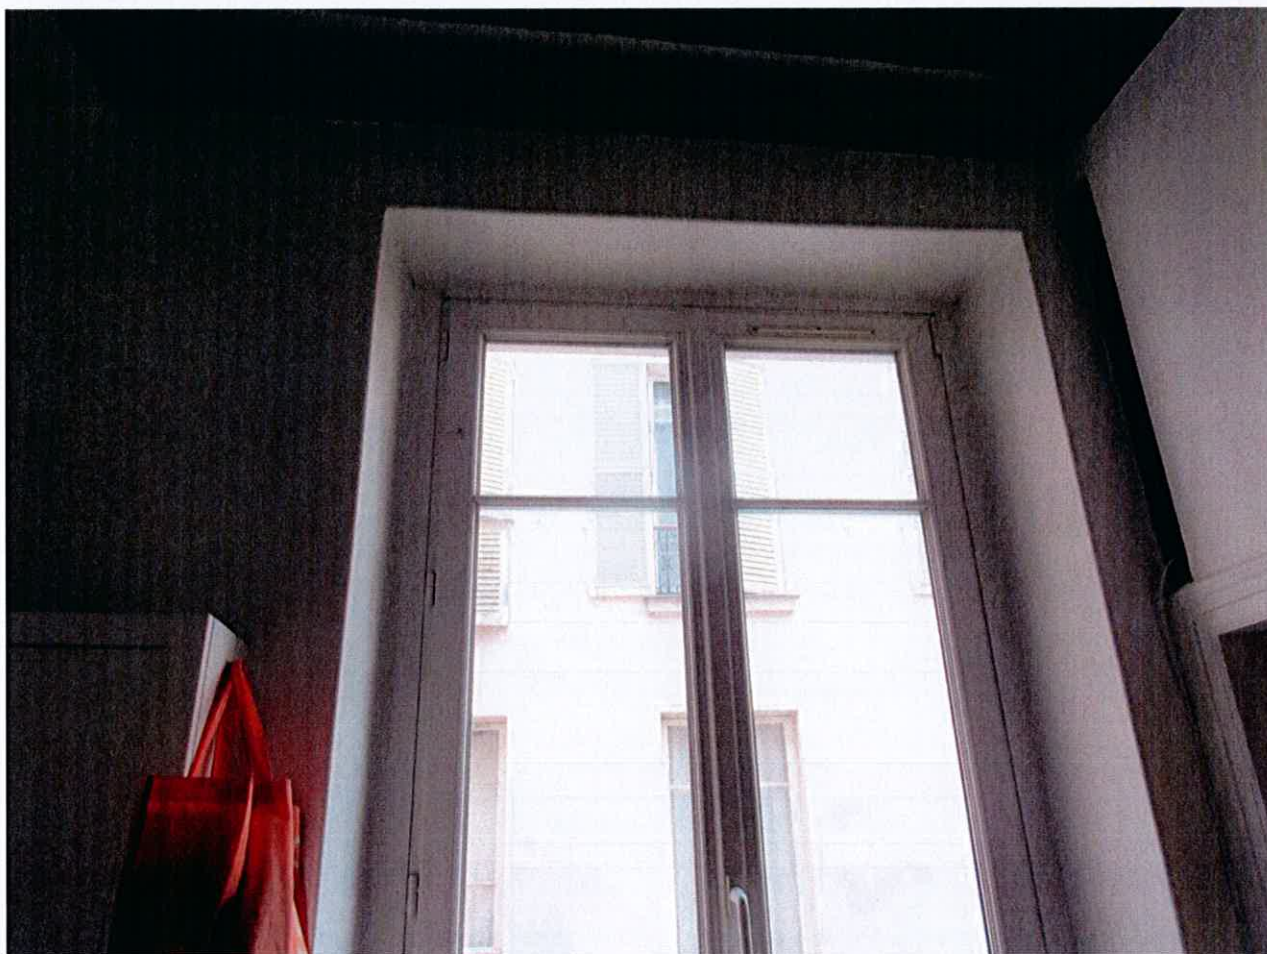
### **Cuisine**

Au plafond, présence de poutres en bois avec peinture autour. Traces d'un dégât des eaux avec infiltrations d'eau au niveau du plafond visibles, ainsi que de multiples fissurations.
