## PROCES-VERBAL DE DESCRIPTION

A l'effet de dresser le procès-verbal de description du bien immobilier ci-après désigné, le lot n° 33 d'un ensemble immobilier situé à PARIS (75005) au 19, rue Rollin et 40, rue Lacépède, cadastré AJ n° 138 et les 462/10000 tantièmes des parties communes générales.

L'appartement objet de la procédure se situe au deuxième étage droite du bâtiment situé à droite depuis la cour intérieure de l'immeuble.

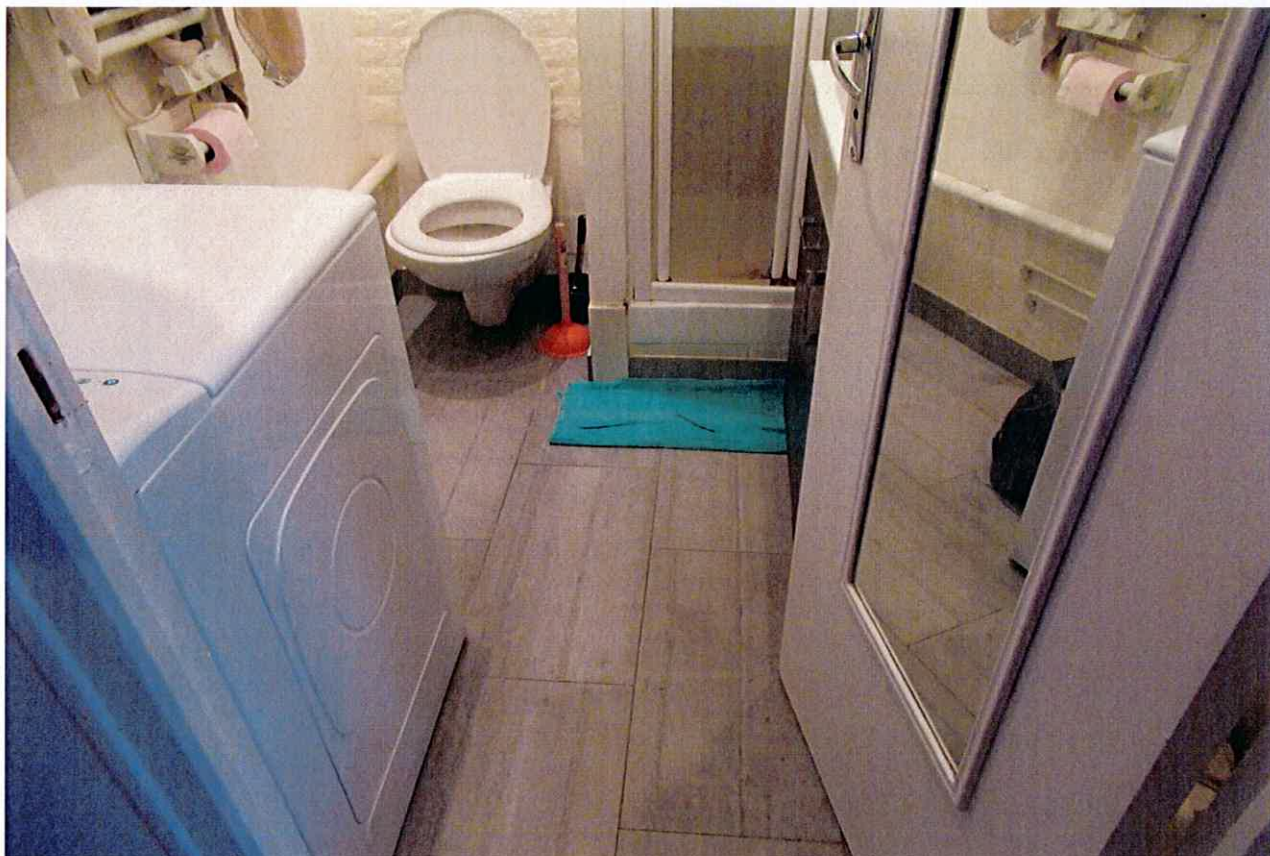
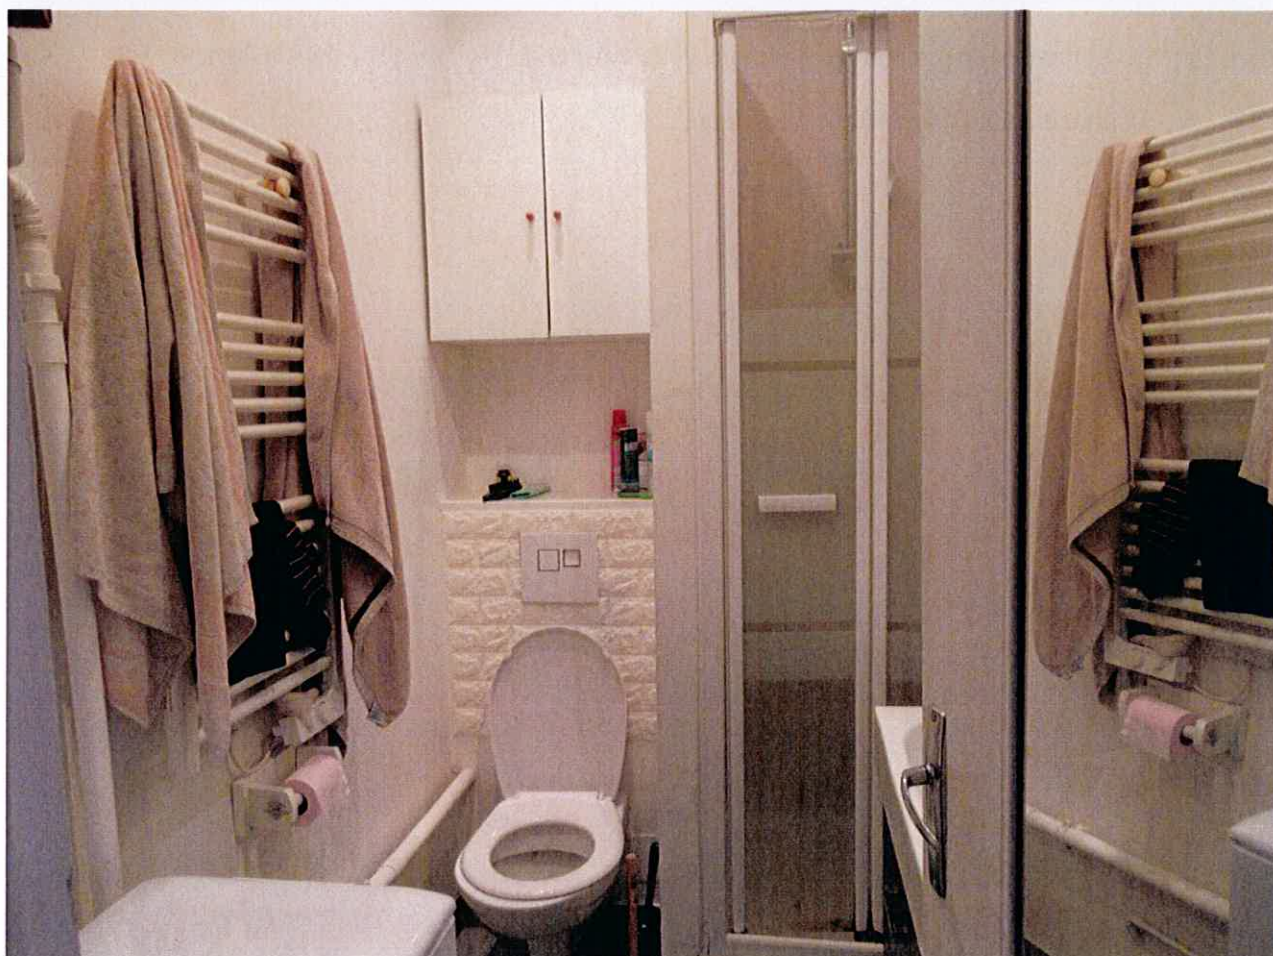
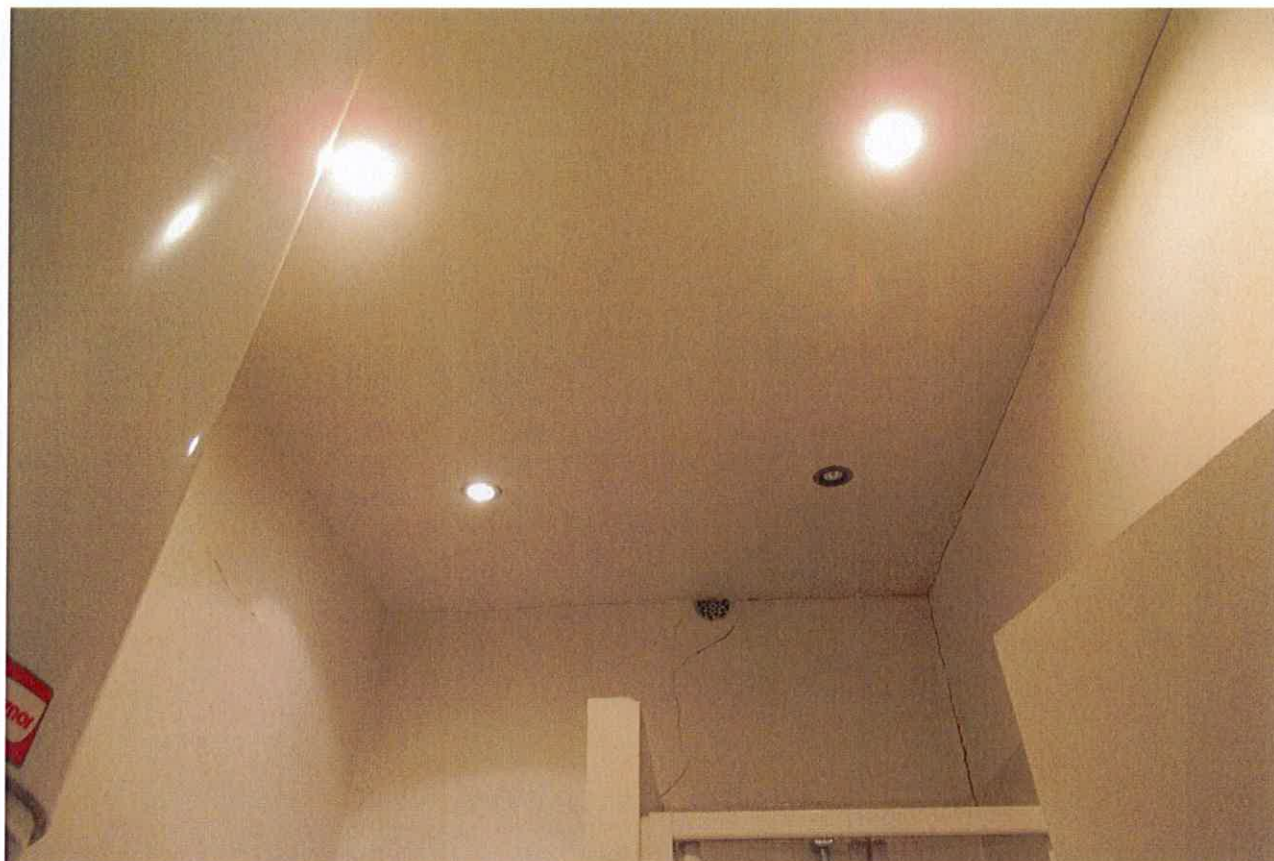
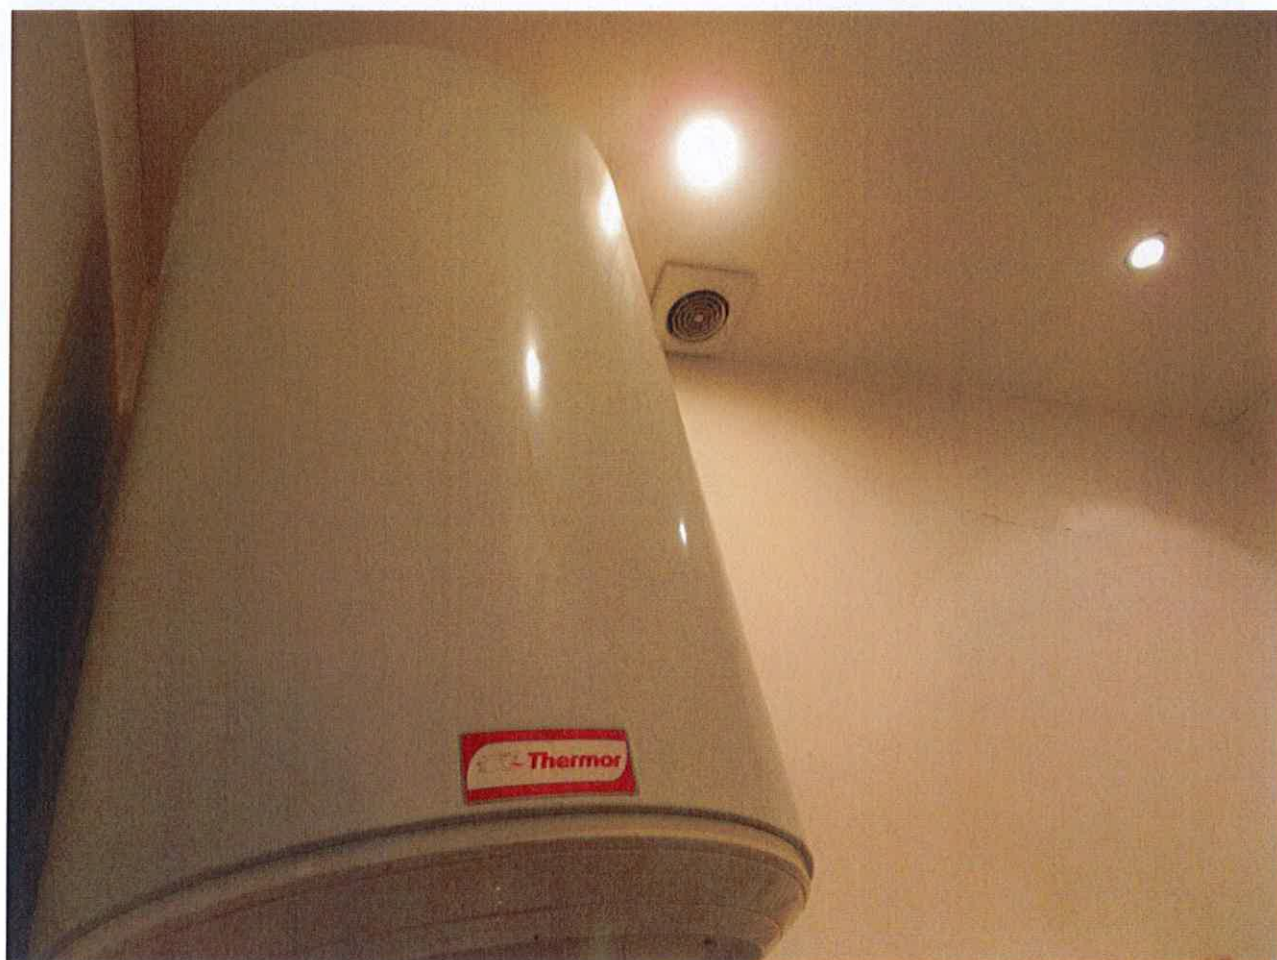
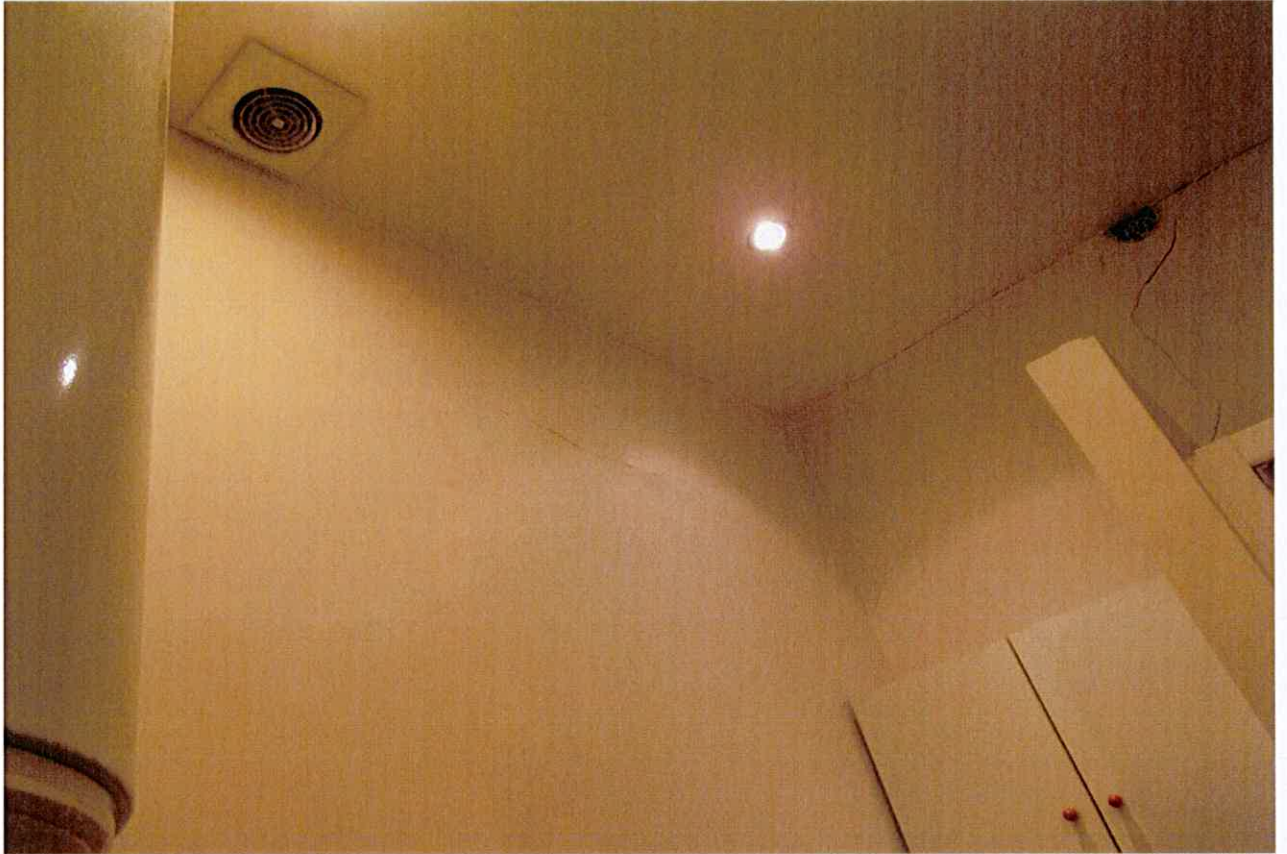
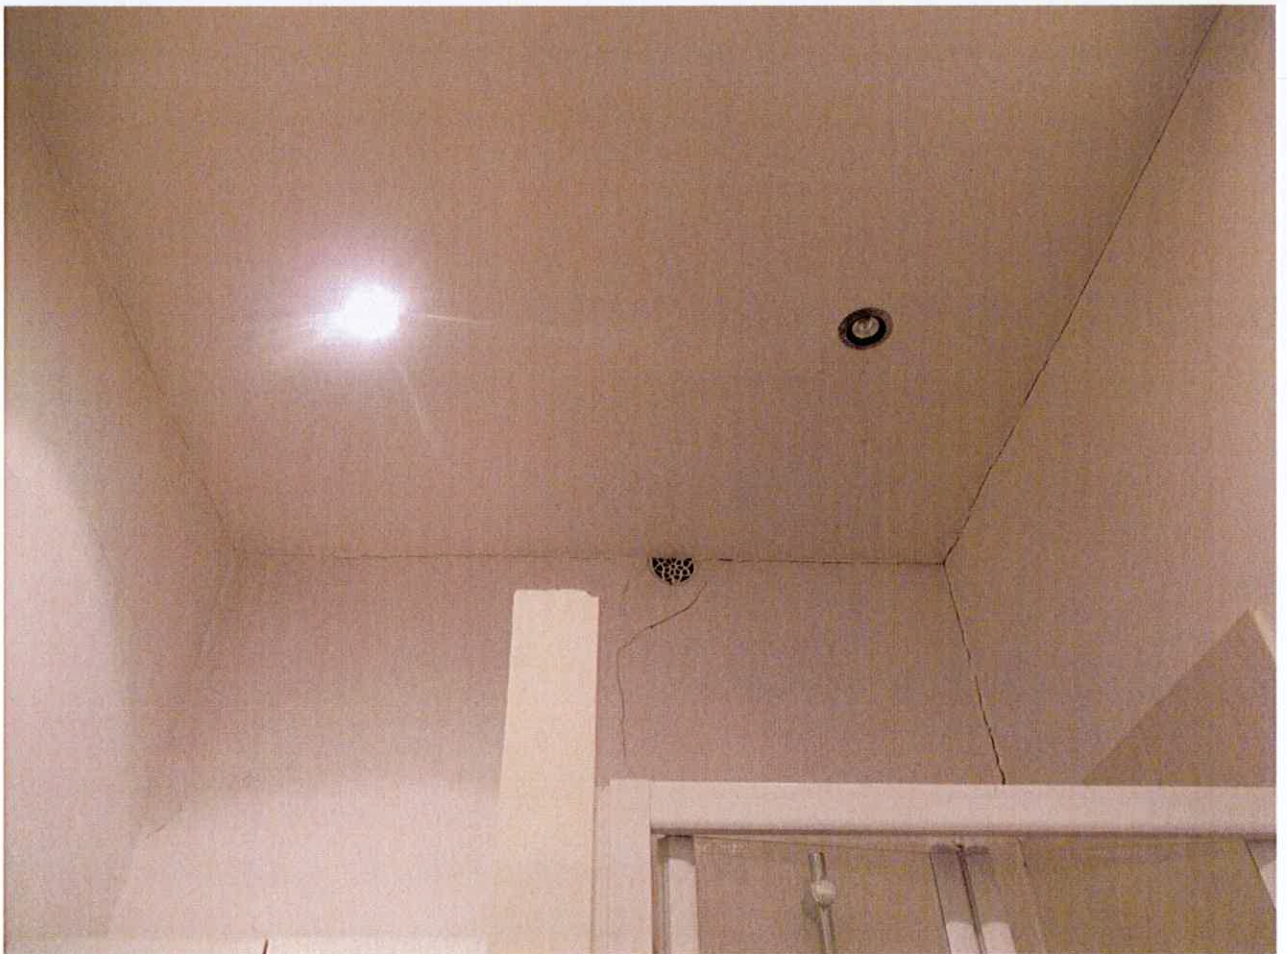
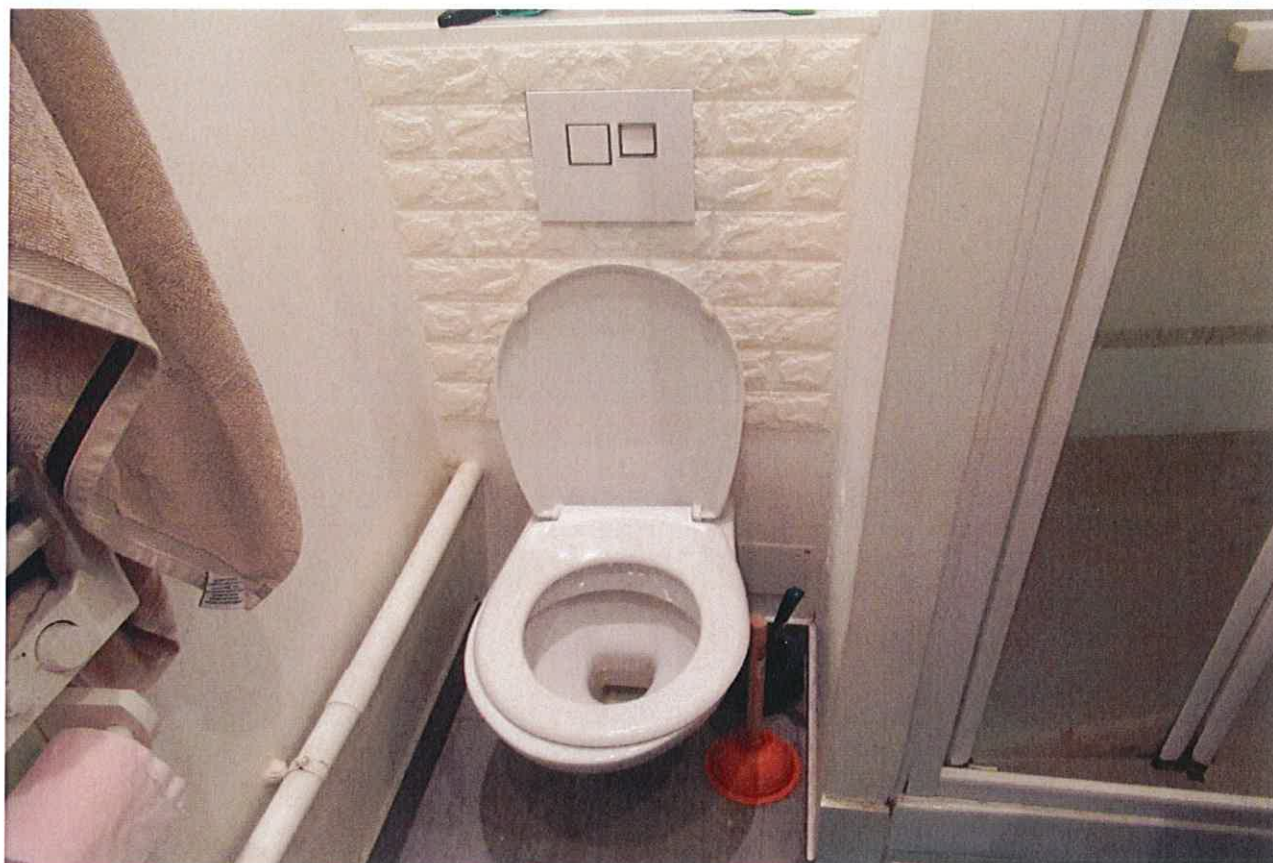
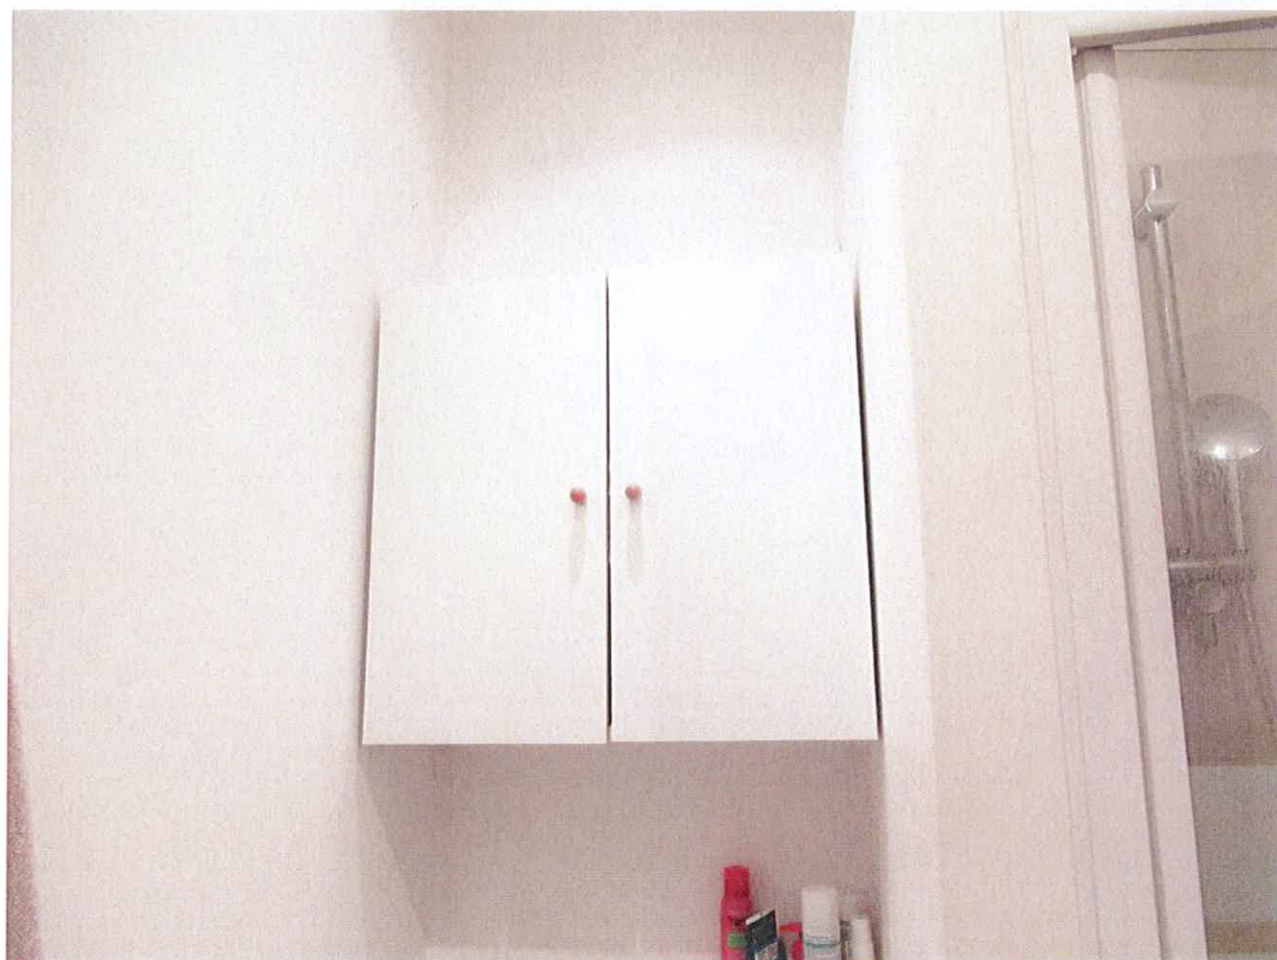
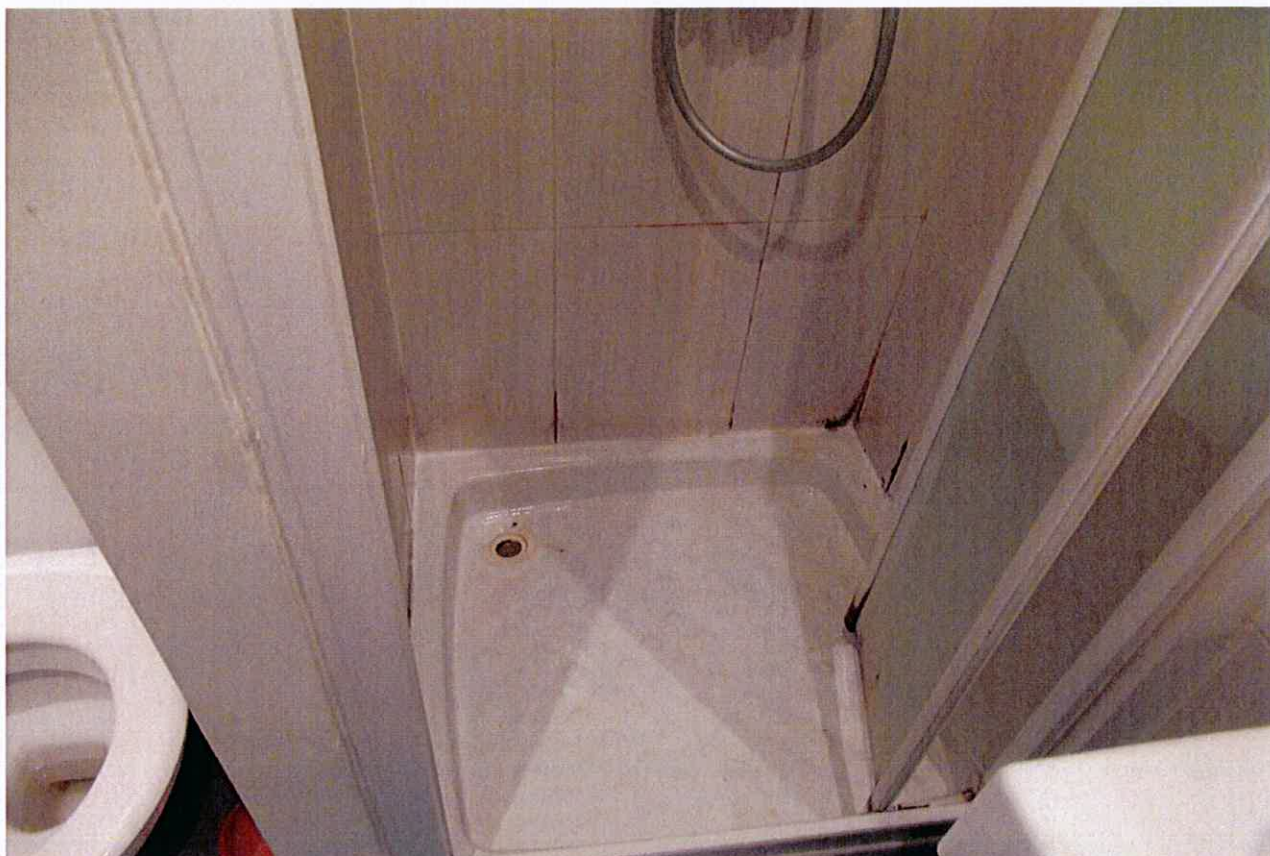
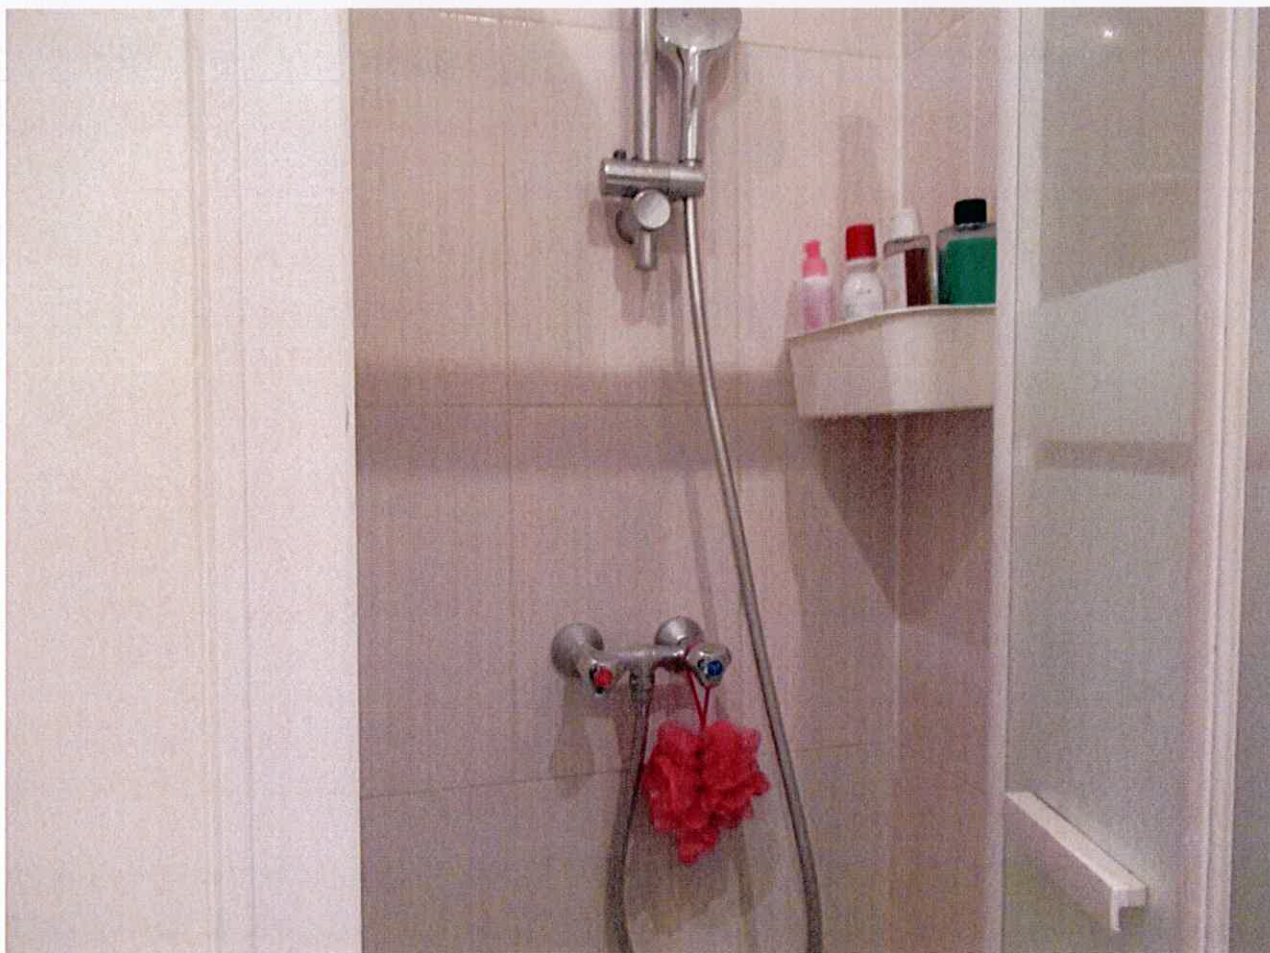
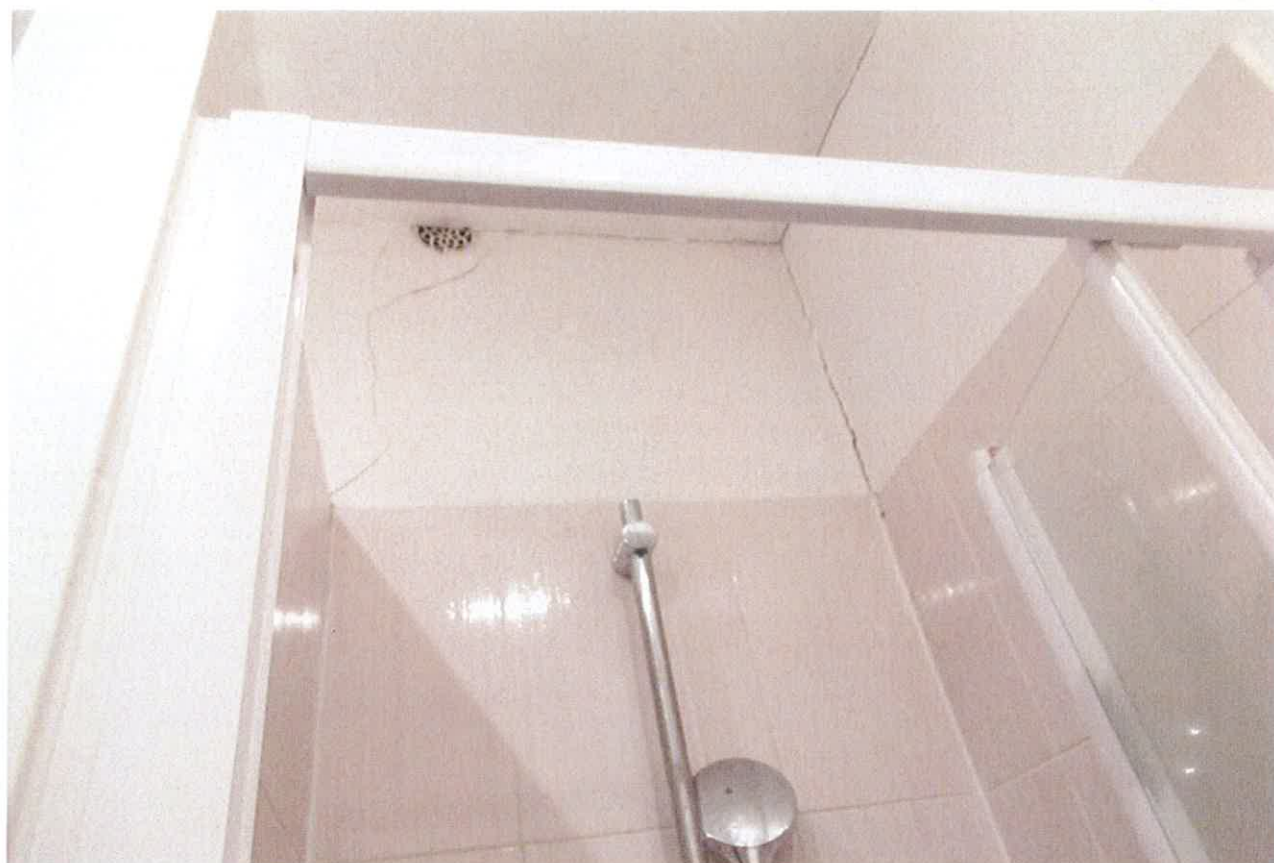
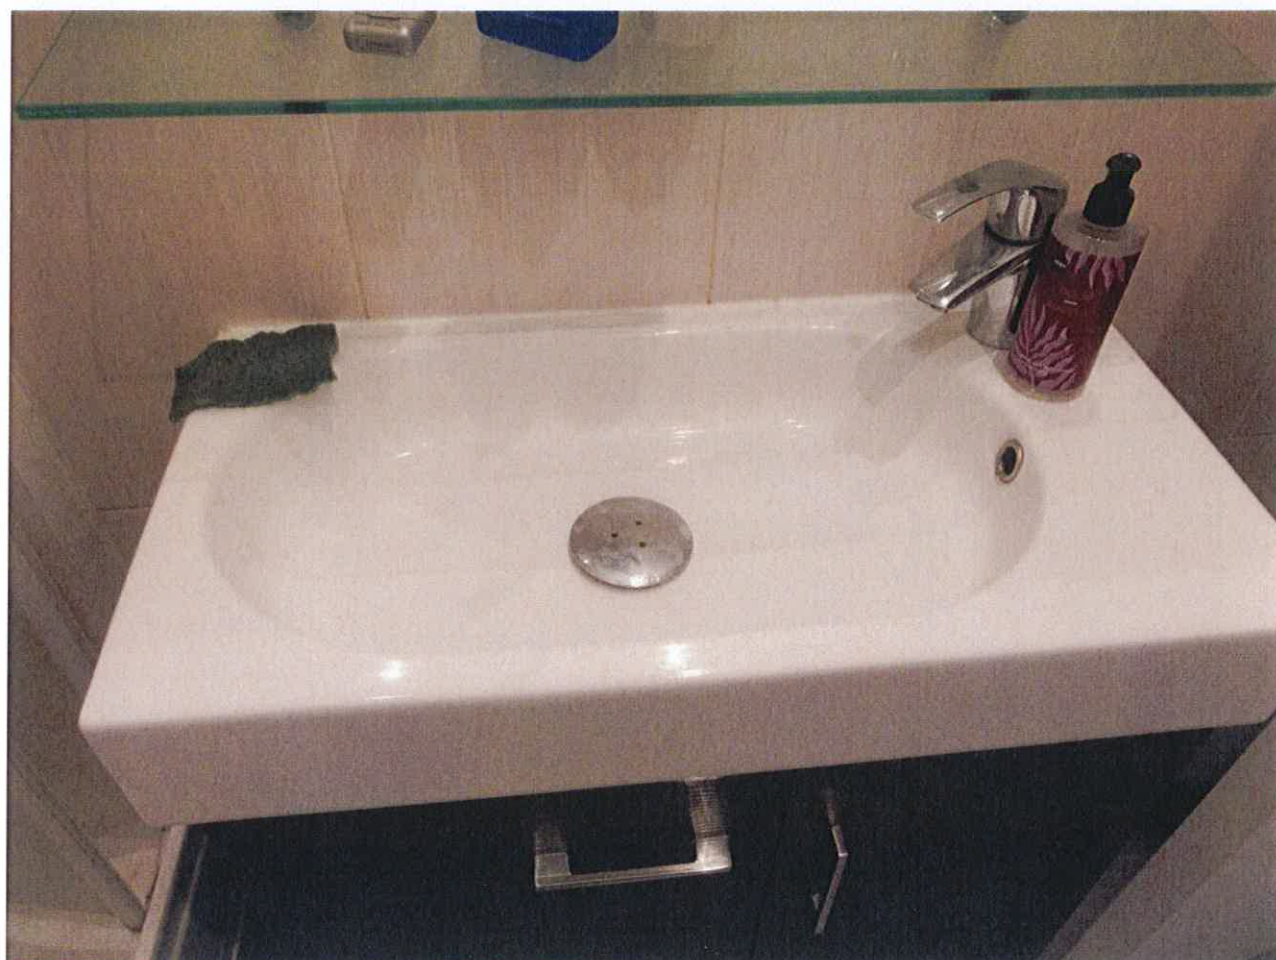
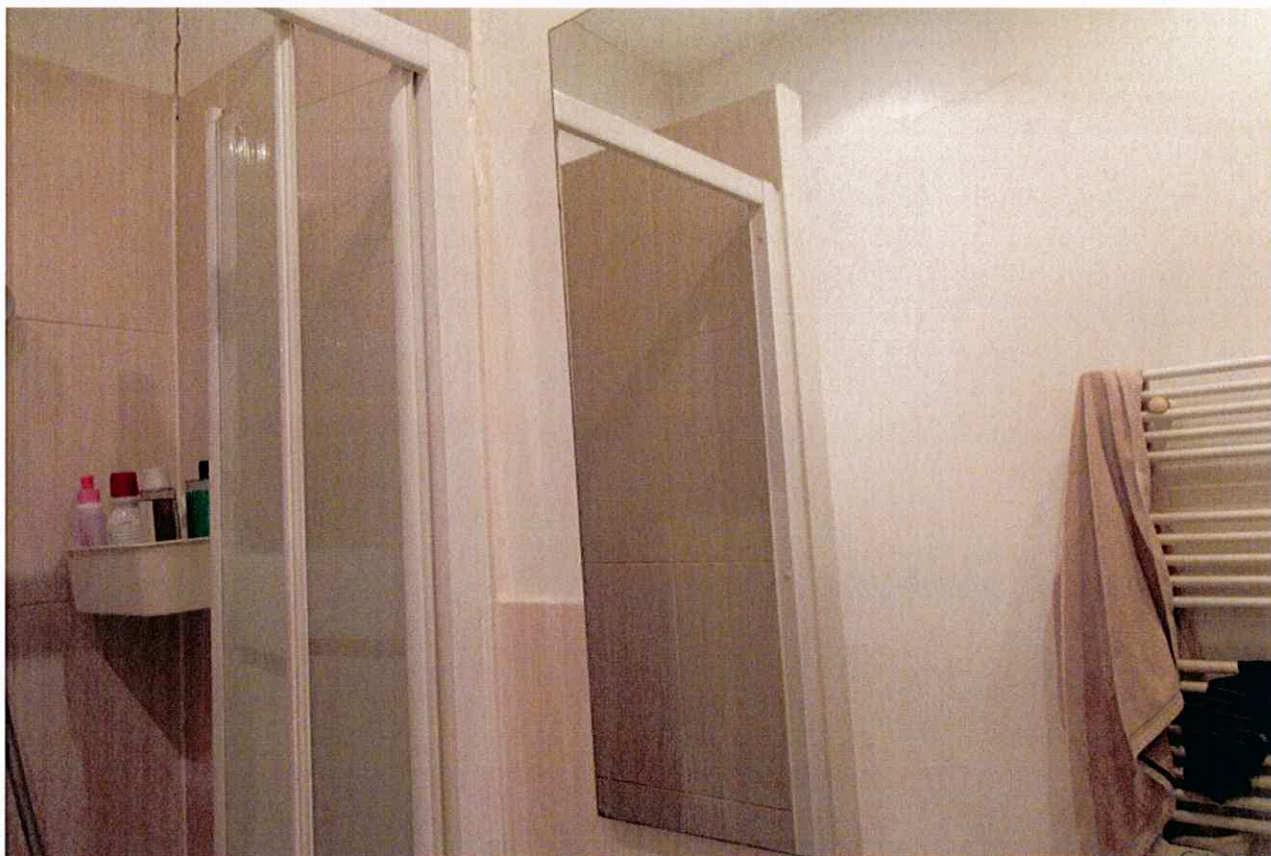
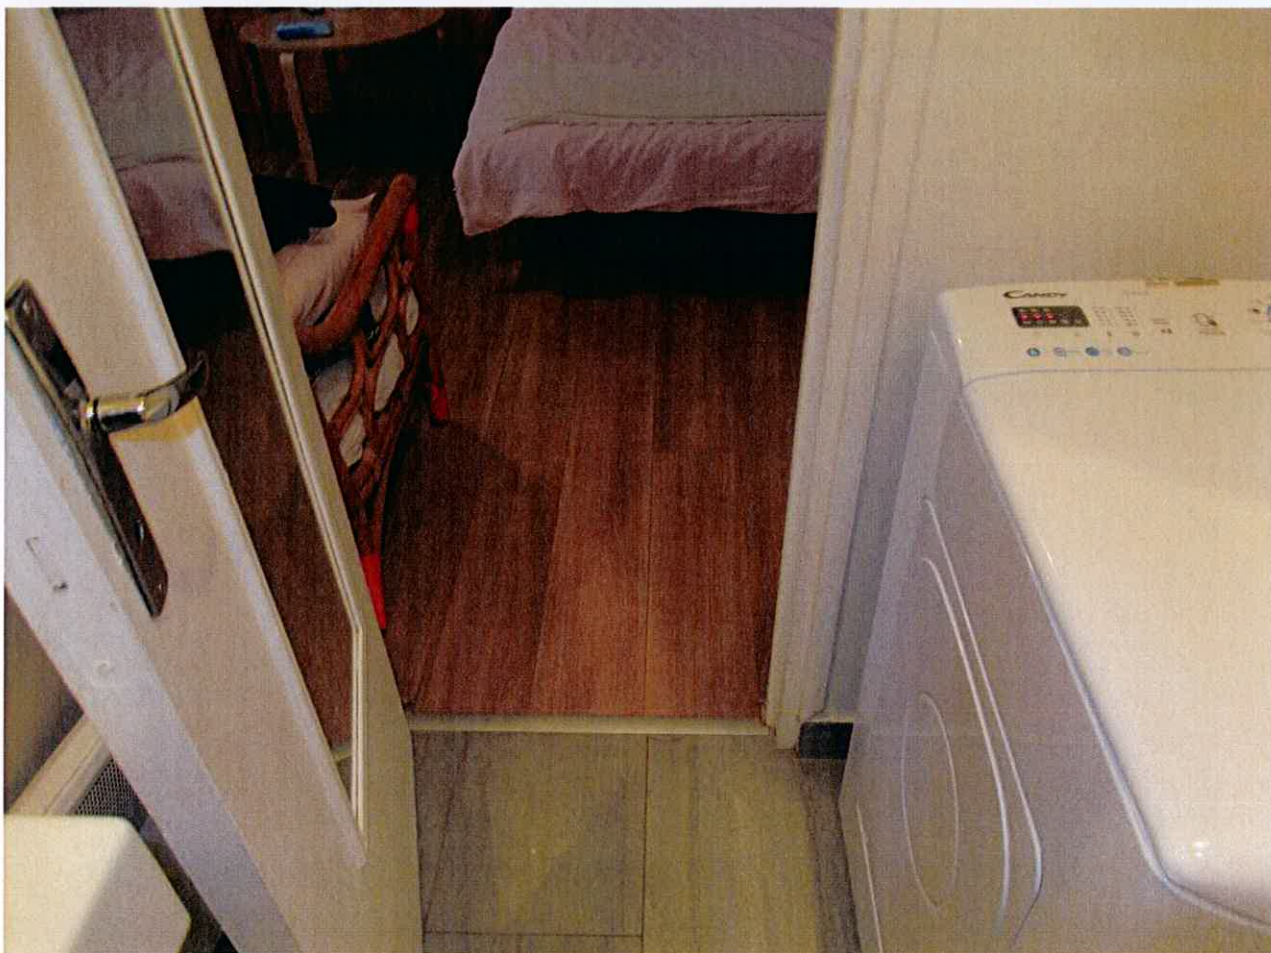
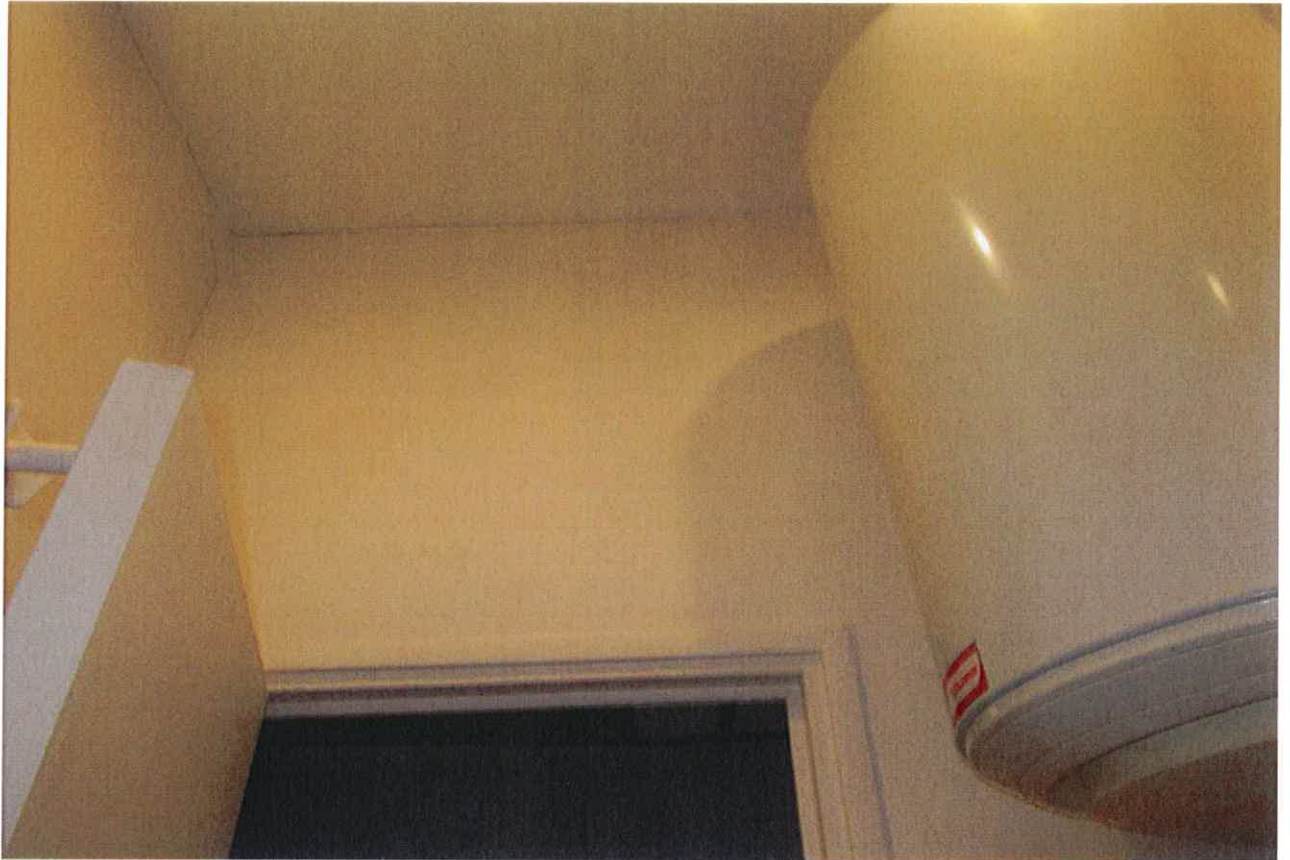
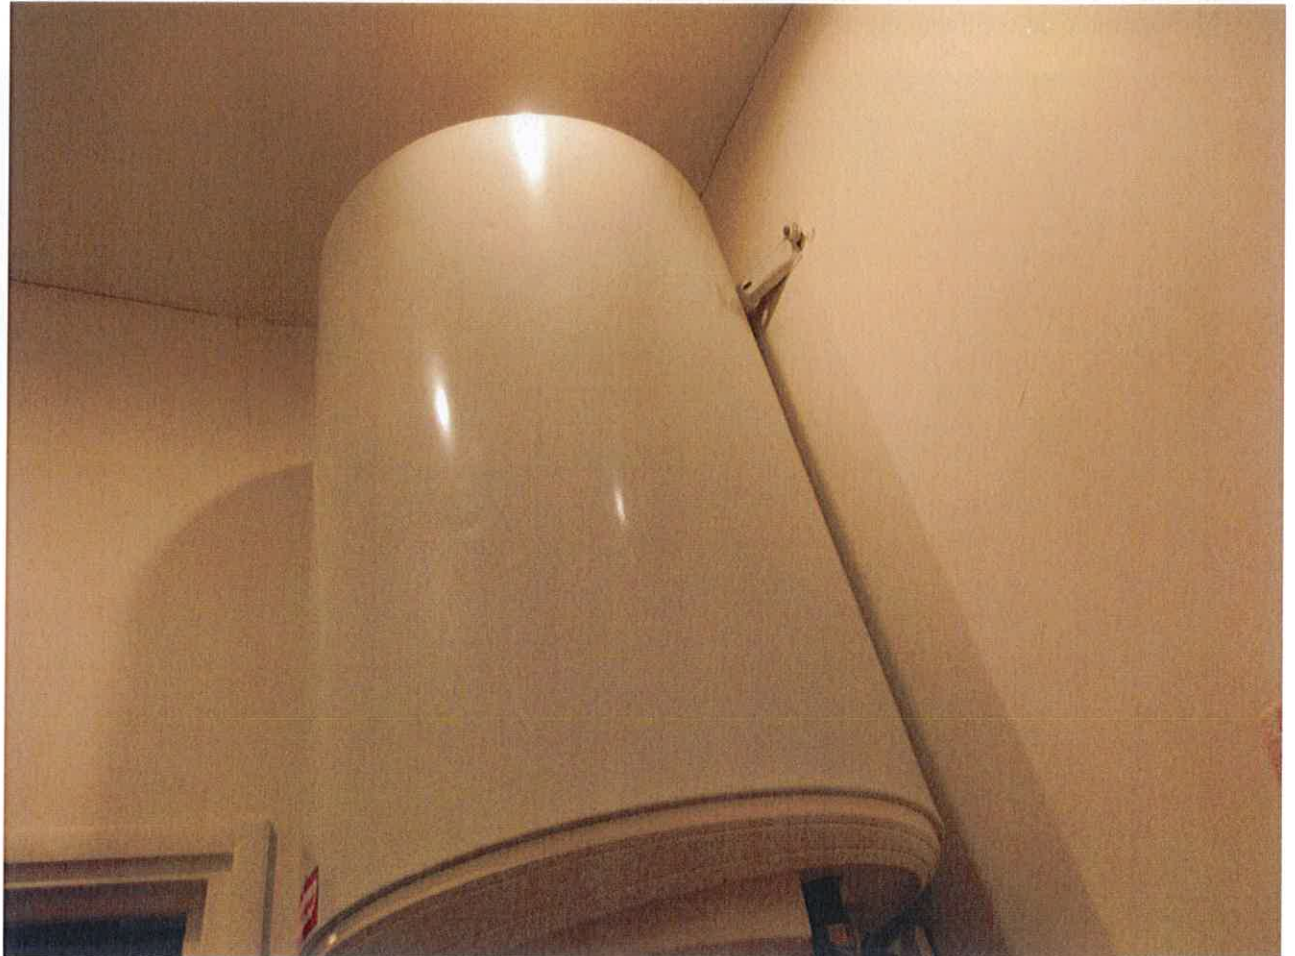
### **Salle de bains**

Peinture des murs et du plafond en état d'usage, avec de multiples fissurations.
