# **PROCÈS-VERBAL DE CONSTAT**

#### L'AN DEUX MILLE VINGT-TROIS ET LE DEUX FÉVRIER

Un commandement valant saisie immobilière en date du 09 décembre 2022, portant sur le lot suivant : dans un immeuble sis 49 avenue de Stalingrad à 92700 COLOMBES, lot n°23, dans le bâtiment A, au quatrième étage porte droite, un APPARTEMENT comprenant entrée, deux pièces, cuisine, débarras et water-closets, observation étant faite que la désignation actuelle est la suivante : entrée, séjour, cuisine, une chambre, salle de bains et WC.

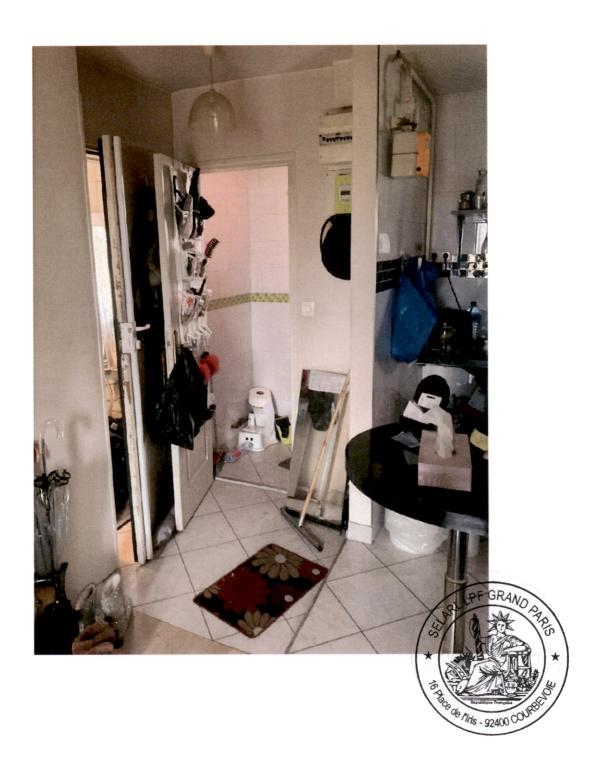
## <u>Entrée</u>

Le sol de l'entrée est carrelé. Certains carreaux sont cassés.

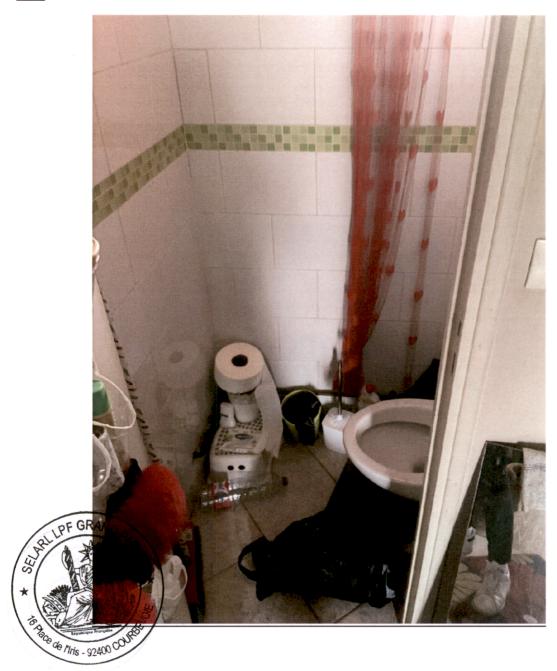
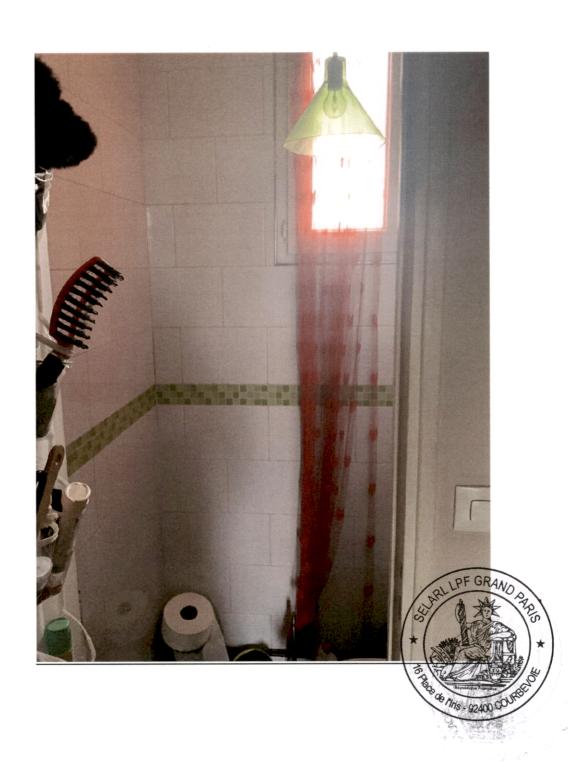
## WC:

Le sol est légèrement surélevé et doublé de carrelage.

Les murs sont carrelés sur toute leur hauteur en bon état général.

La cuvette des toilettes ne présente aucun désordre

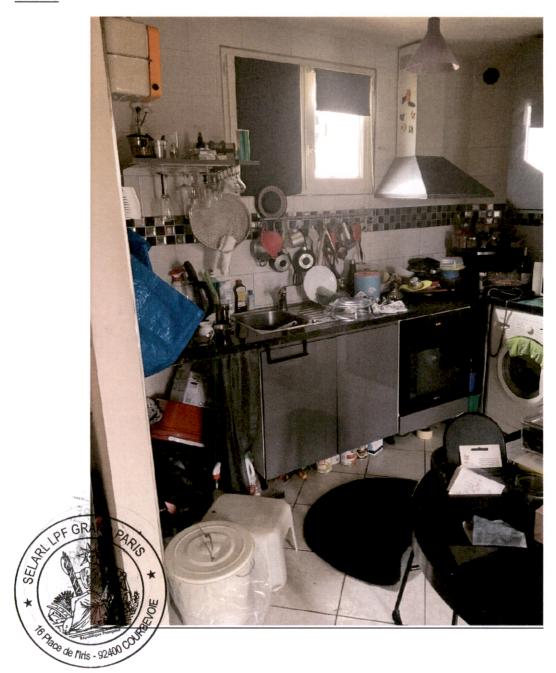
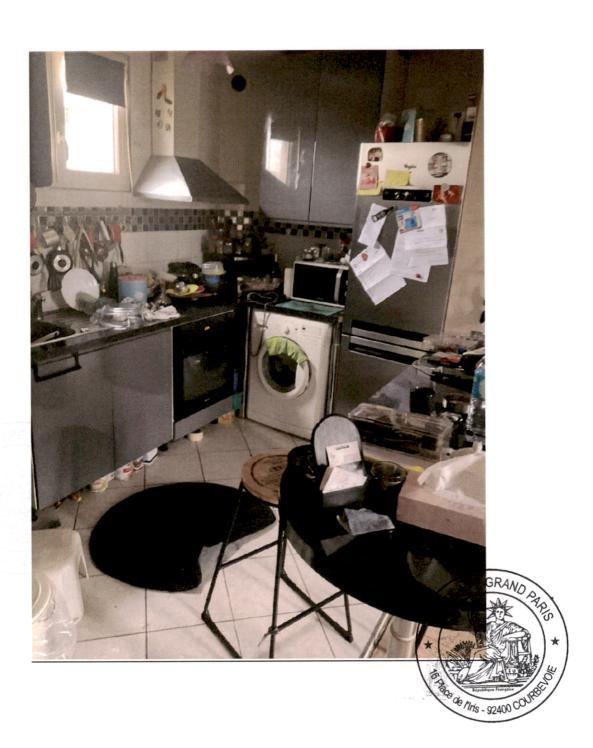
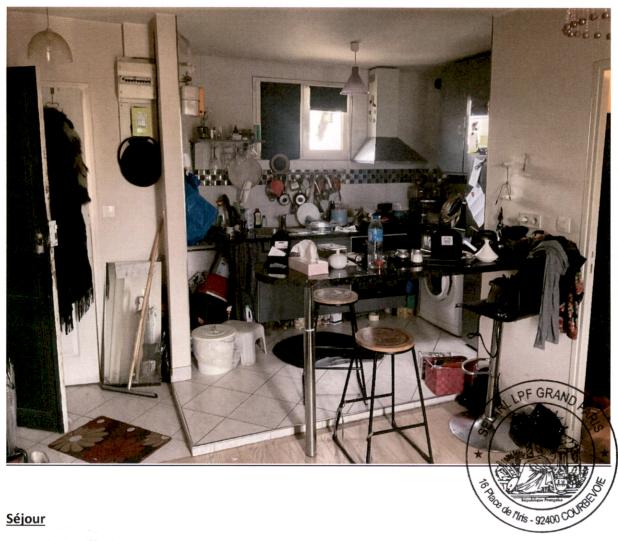
# **Cuisine**

La cuisine est légèrement surélevée. Le sol est carrelé, le carrelage est en bon état.

Les murs sont également carrelés sur toute leur hauteur en bon état général.

Il s'agit d'une cuisine équipée d'un évier à un bac avec robinet mitigeur et meubles bas et meubles hauts.

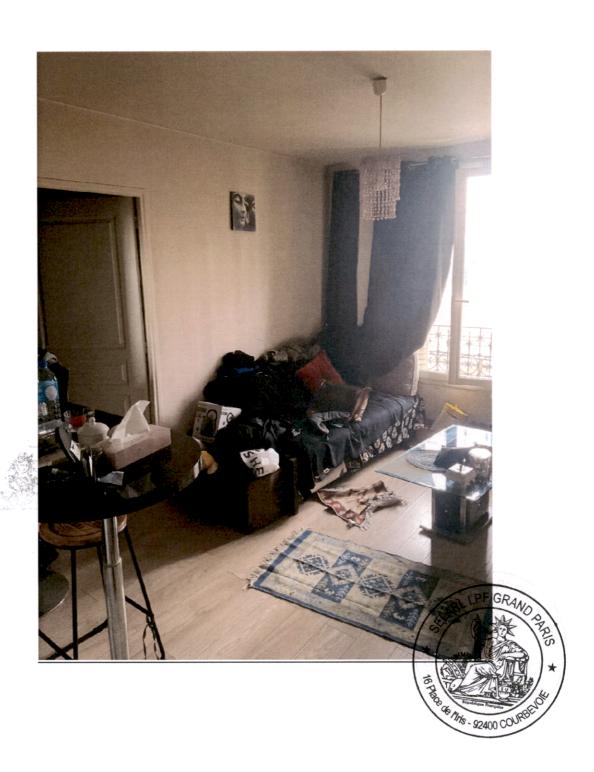
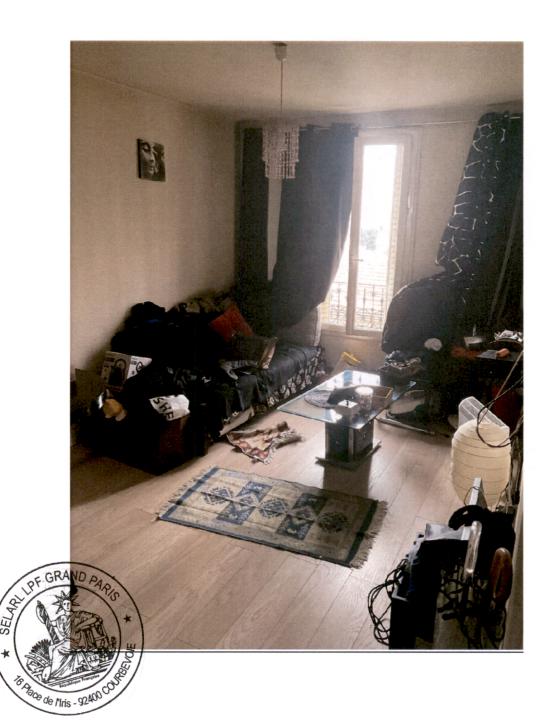
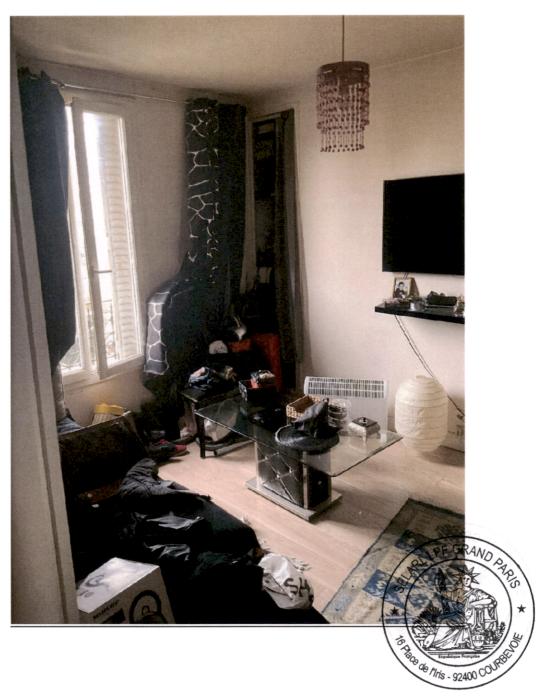
<u>Séjour</u>

Le sol est doublé d'un parquet flottant à l'état d'usage normal.

Les murs et le plafond sont peints, la peinture est défraîchie.

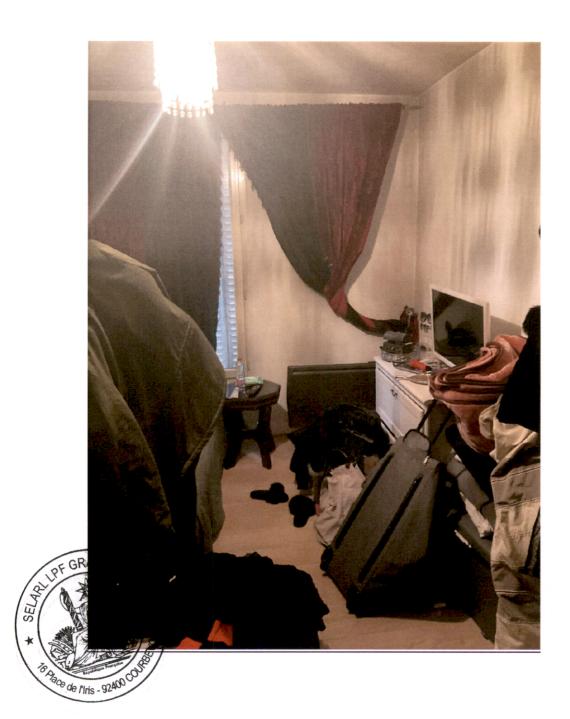
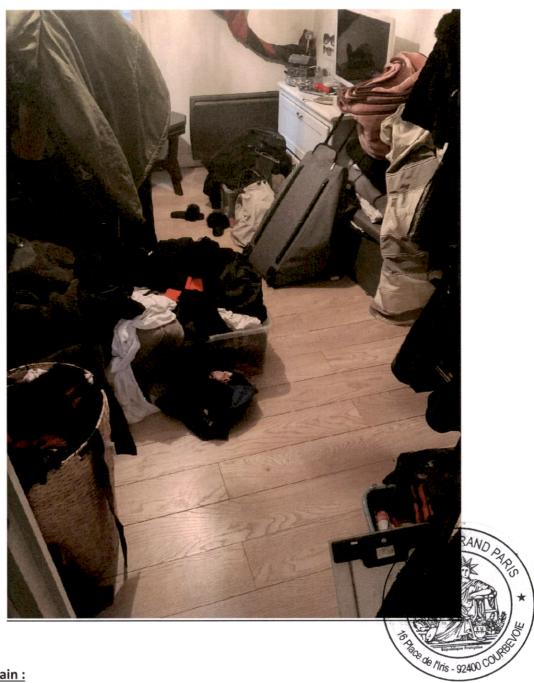
Chambre:

Le sol de la chambre est doublé d'un parquet flottant à l'état d'usage avancé.

Les murs sont peints ainsi que le plafond, l'ensemble à l'état défraîchi.

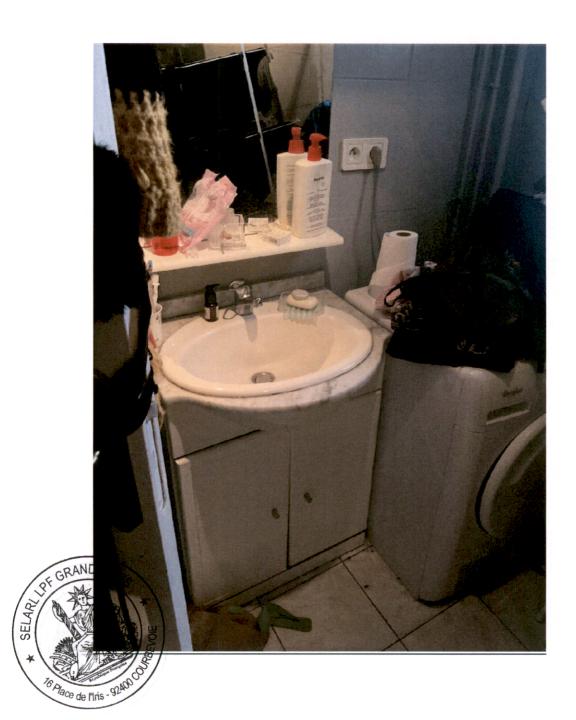
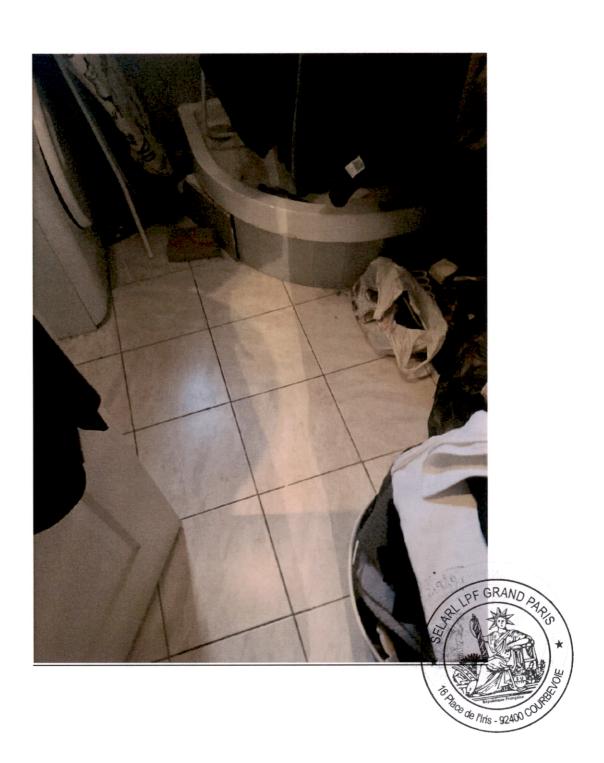
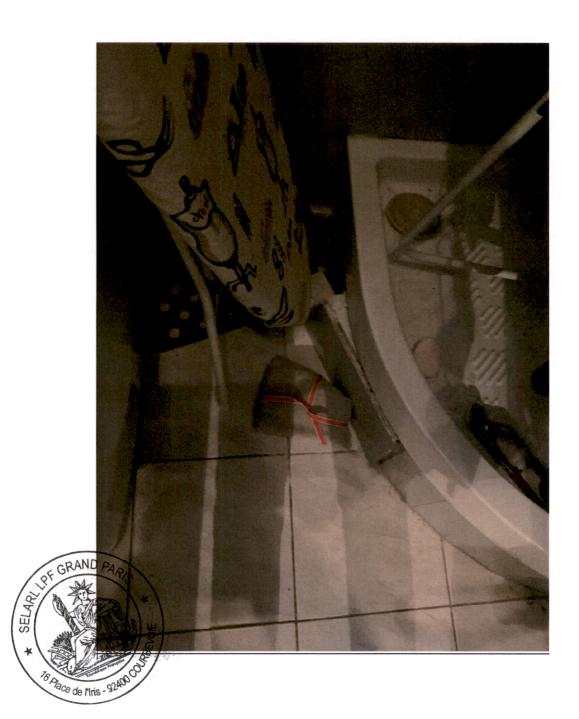
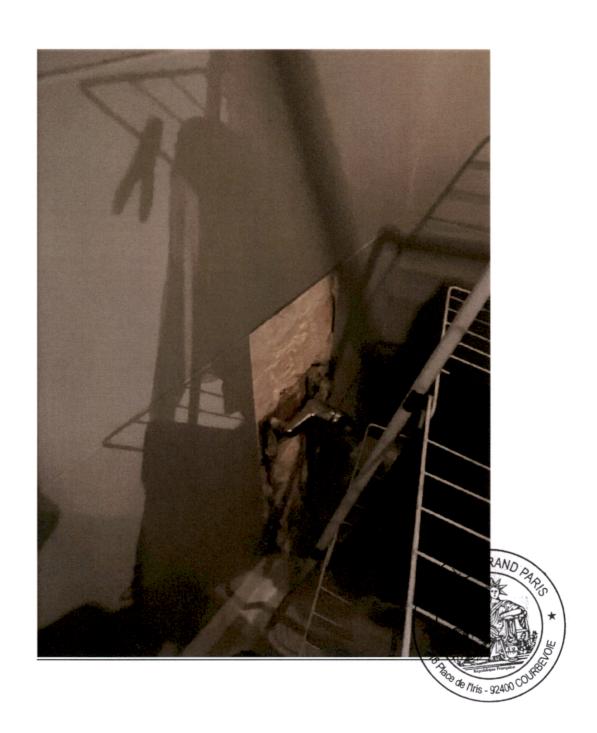
Salle- de- bain :

Le plafond est peint. La peinture est défraîchie. Un luminaire y est installé.

Dans la salle de bains, je relève une douche surélevée, dont les carreaux disposés en allège sont partiellement désolidarisés.

Dans la douche, je constate également que des carreaux sont manquants autour de la plomberie.

Un lavabo à un bac, équipé d'un robinet mitigeur, reposant sur un meuble dessus marbre. En allège est disposé une meuble à double-porte battantes, l'ensemble à l'état d'usage avancé.
