Rapport de mission de repérage des matériaux et produits contenant de l'amiante pour l'établissement du constat établi à l'occasion de la vente d'un immeuble bâti (Listes A et B de l'annexe 13-9 du Code de la Santé publique)

Numéro de dossier : 18/IMO/VON1725
Date du repérage : 03/09/2018

Adresse	Rue : 5 rue de la Mission Marchand Bât., escalier, niveau, appartement n°, lot n° : 6 ème G Lot numéro 23, Code postal, ville : 75016 PARIS - 16EME Section cadastrale BW, Parcelle numéro 1,
Périmètre de repérage : chambre
Type de logement : Chambre
Fonction principale du bâtiment : Habitation (partie privative d'immeuble)
Date de construction : < 1949

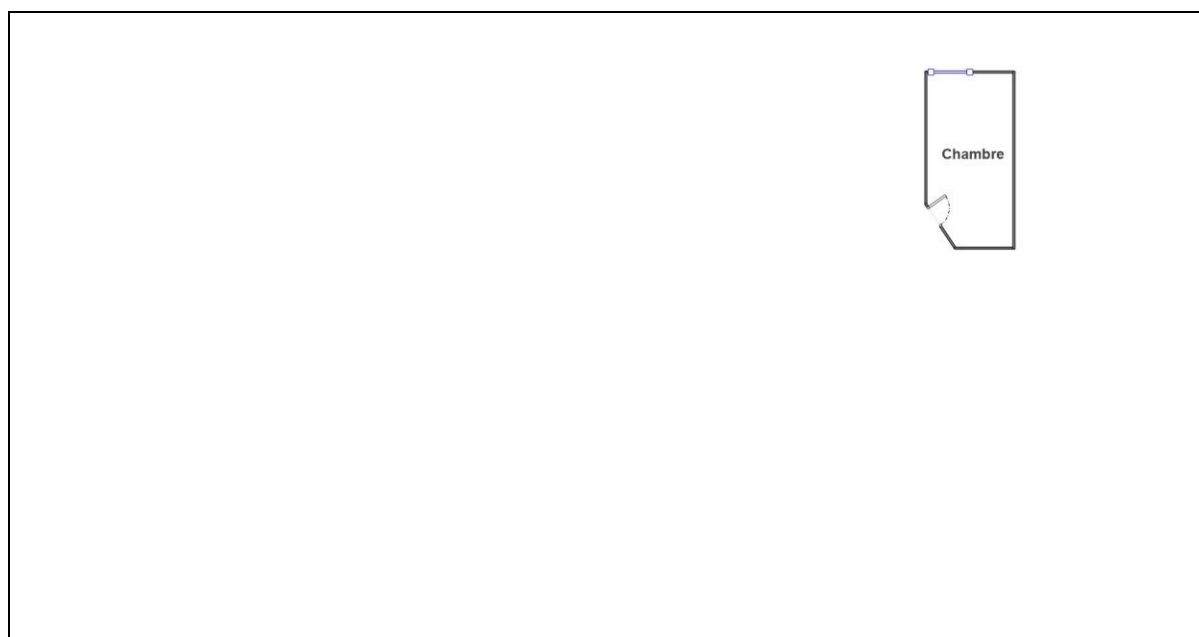
Localisation des mesures sur croquis de repérage

22	E	Plinthes	Bois	Peinture	mesure 1	0,42		0	
23					mesure 2	0,51			
24	C	Fenêtre intérieure	Bois	Peinture	partie basse	4,44	Dégradé (Ecaillage)	3	
25	C	Huisserie Fenêtre intérieure	Bois	Peinture	partie basse	8,13	Dégradé (Ecaillage)	3	
26	C	Fenêtre extérieure	Bois	Peinture	partie basse	6,12	Dégradé (Ecaillage)	3	
27	C	Huisserie Fenêtre extérieure	Bois	Peinture	partie basse	5,71	Dégradé (Ecaillage)	3	
28	A	Porte	Bois	Peinture	partie basse (< 1m)	0,58		0	
29					partie haute (> 1m)	0,62			
30	A	Huisserie Porte	Bois	Peinture	partie basse (< 1m)	0,27		0	
31					partie haute (> 1m)	0,05

Du fait de la présence de revêtements contenant du plomb au-delà des seuils en vigueur et de la nature des dégradations constatées (dégradé) sur certaines unités de diagnostic et en application de l'article L. 1334-9 du code de la santé publique, le propriétaire du bien, objet de ce constat, doit effectuer les travaux appropriés pour supprimer l'exposition au plomb, tout en garantissant la sécurité des occupants. Il doit également transmettre une copie complète du constat, annexes comprises, aux occupants de l'immeuble ou de la partie d'immeuble concernée et à toute personne amenée à effectuer des travaux dans cet immeuble ou la partie d'immeuble concernée.
