## Certificat de superficie de la partie privative

Numéro de dossier : 25/IMO/\*\*\*\*\*  
Date du repérage : 17/04/2025  
Heure d'arrivée : 15 h 30  
Durée du repérage : 01 h 48

Désignation du ou des bâtiments	Désignation du propriétaire
<i>Localisation du ou des bâtiments :</i> Département : .... <b>Paris</b> Adresse : ..... <b>5 rue Brey</b> Commune : ..... <b>75017 PARIS - 17EME</b>	<i>Désignation du client :</i> Nom et prénom : .. Adresse : .....
Désignation et situation du ou des lots de copropriété : <b>1er Face Gauche, Lot numéro 6</b>	
Donneur d'ordre (sur déclaration de l'intéressé)	Repérage
Nom et prénom : <b>M. DE MONTALEMBERT</b> Adresse : .....	Périmètre de repérage : <b>studio</b>
Désignation de l'opérateur de diagnostic	
Nom et prénom : ..... <b>CHIERE Jean-Louis</b> Raison sociale et nom de l'entreprise : ..... <b>CADIC</b> Adresse : ..... <b>17 Bis Av Ernest Renan</b> ..... <b>95210 SAINT GRATIEN</b> Numéro SIRET : ..... <b>519559710</b> Désignation de la compagnie d'assurance : ... <b>ALLIANZ</b> Numéro de police et date de validité : ..... <b>808101038 / 31/10/2025</b>

# DPE Diagnostic de performance énergétique (logement)

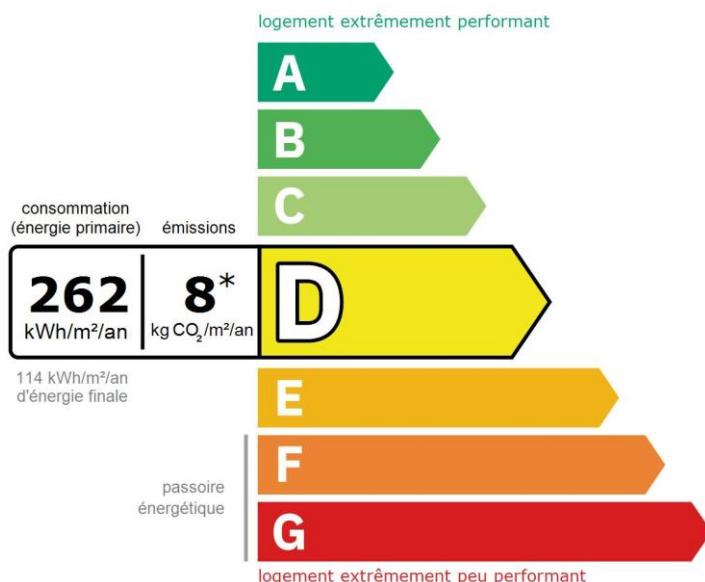
## Performance énergétique et climatique

Le niveau de consommation énergétique dépend de l'isolation du logement et de la performance des équipements.  
Pour l'améliorer, voir pages 4 à 6
