Certificat de superficie de la partie privative

Numéro de dossier : *****
Date du repérage : 21/11/2022
Heure d'arrivée : 13 h 30
Durée du repérage : 01 h 56

DPE Diagnostic de performance énergétique (logement)

Adresse : **11 rue de Maubeuge**
75009 PARIS - 9EME
1er G/G, N° de lot: 2

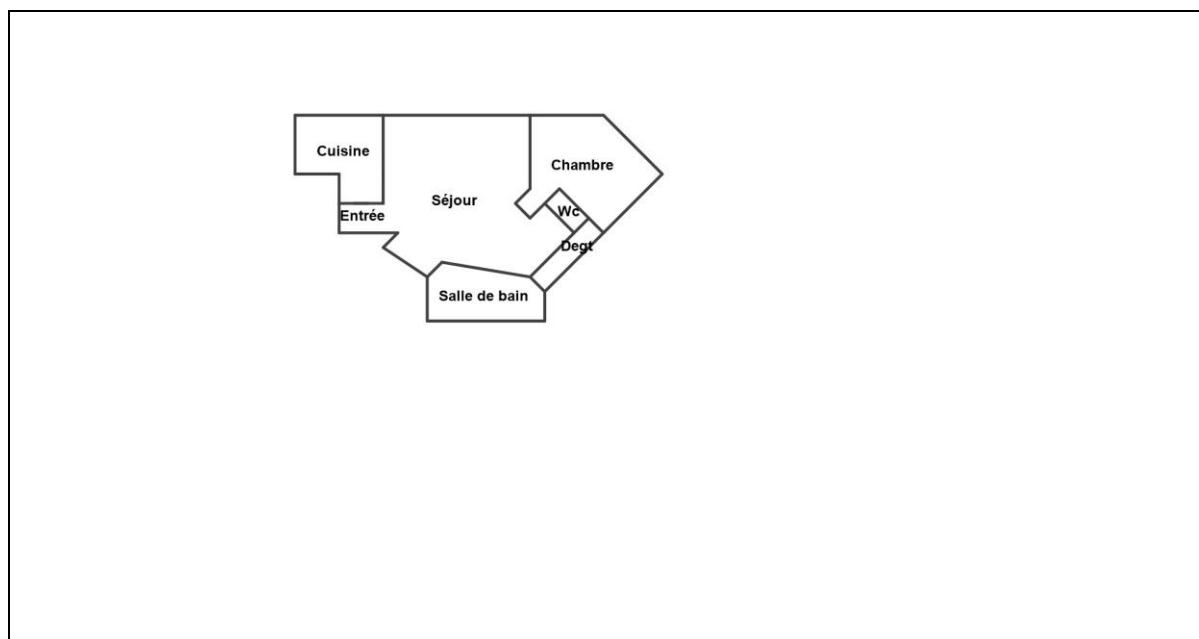
Localisation des mesures sur croquis de repérage

-	B	Huisserie Fenêtre intérieure	PVC		Non mesurée	-		NM	Absence de revêtement
-	B	Fenêtre extérieure	PVC		Non mesurée	-		NM	Absence de revêtement
-	B	Huisserie Fenêtre extérieure	PVC		Non mesurée	-		NM	Absence de revêtement
45	A	Porte	Bois	Peinture	partie basse (< 1m)	0		0	
46					partie haute (> 1m)	0			
47	A	Huisserie Porte	Bois	Peinture	partie basse (< 1m)	0		0	
48					partie haute (> 1m)	0			
49	B	Embrasure fenêtre	Plâtre	Peinture	mesure 1	8,8		Etat d'usage (Usure par friction)	2
50	B	Garde corps	Métal	Peinture	mesure 1	8,46		Dégradé (Ecaillage)	3

-	C	Huisserie Fenêtre extérieure	PVC		Non mesurée	-		NM	Absence de revêtement
63	A	Porte	Bois	Peinture	partie basse (< 1m)	0		0	
64					partie haute (> 1m)	0			
65	A	Huisserie Porte	Bois	Peinture	partie basse (< 1m)	0		0	
66					partie haute (> 1m)	0			
67	C	Embrasure fenêtre	Plâtre	Peinture	mesure 1	5,85		Etat d'usage (Usure par friction)	2
68	C	Garde corps	Métal	Peinture	mesure 1	3,1		Dégradé (Ecaillage)	3

Du fait de la présence de revêtements contenant du plomb au-delà des seuils en vigueur et de la nature des dégradations constatées (dégradé) sur certaines unités de diagnostic et en application de l'article L. 1334-9 du code de la santé publique, le propriétaire du bien, objet de ce constat, doit effectuer les travaux appropriés pour supprimer l'exposition au plomb, tout en garantissant la sécurité des occupants. Il doit également transmettre une copie complète du constat, annexes comprises, aux occupants de l'immeuble ou de la partie d'immeuble concernée et à toute personne amenée à effectuer des travaux dans cet immeuble ou la partie d'immeuble concernée.
