## Certificat de superficie de la partie privative

Numéro de dossier : 23/IMO/\*\*\*\*\*  
Date du repérage : 02/02/2023  
Heure d'arrivée : 14 h 00  
Durée du repérage : 02 h 04

Localisation du ou des bâtiments :  
Département : ..... **Hauts-de-Seine**  
Adresse : ..... **49 Av de Stalingrad**  
Commune : ..... **92700 COLOMBES**  
**Section cadastrale Q, Parcelle(s) n° 168**  
Désignation et situation du ou des lots de copropriété :  
**Bât. A 4ème Droite, Lot numéro 23**

Périmètre de repérage : **appartement**

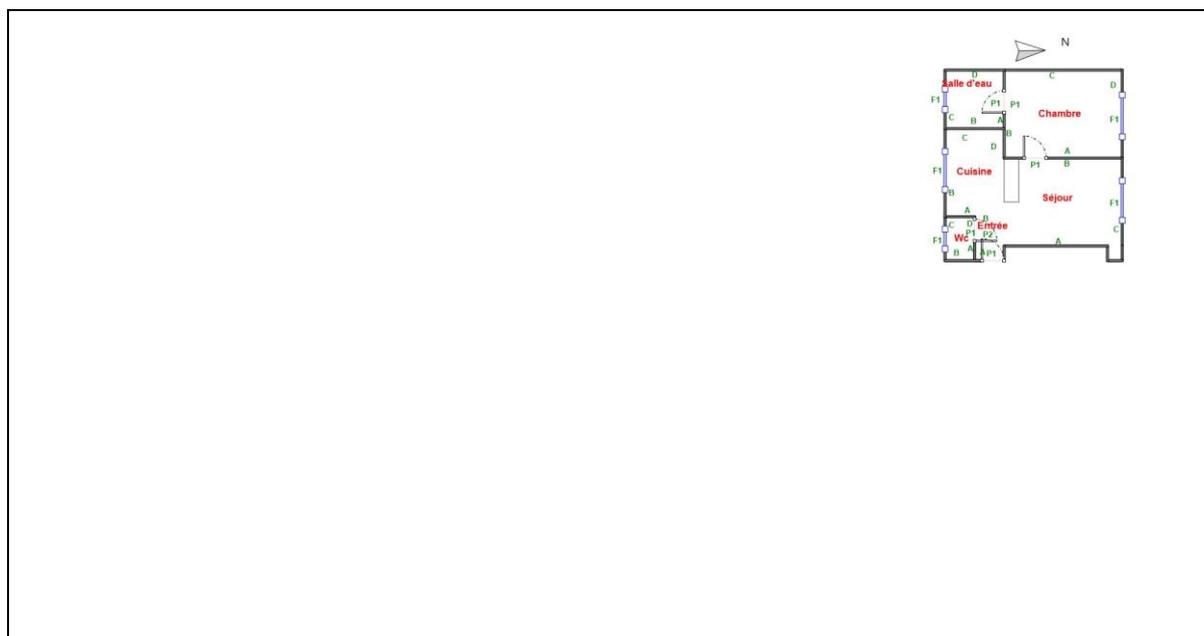
Localisation des mesures sur croquis de repérage

31					mesure 2	0			
-	C	Fenêtre intérieure	PVC Composant >1949		Non mesurée	-		NM	Absence de revêtement
-	C	Fenêtre extérieure	PVC Composant >1949		Non mesurée	-		NM	Absence de revêtement
32	C	Volet	Métal	Peinture	partie basse	8,73	Dégradé (Ecaillage)	3	
33	C	Garde corps	Métal	Peinture	mesure 1	7,86	Dégradé (Ecaillage)	3	
-	B	Porte	Bois		Non mesurée	-		NM	Absence de revêtement

-	A	Porte	Bois		Non mesurée	-		NM	Absence de revêtement
46	D	Volet	Métal	Peinture	partie basse	4,17	Dégradé (Ecaillage)	3	
47	D	Garde corps	Métal	Peinture	mesure 1	7,92	Dégradé (Ecaillage)	3

**Du fait de la présence de revêtements contenant du plomb au-delà des seuils en vigueur et de la nature des dégradations constatées (dégradé) sur certaines unités de diagnostic et en application de l'article L. 1334-9 du code de la santé publique, le propriétaire du bien, objet de ce constat, doit effectuer les travaux appropriés pour supprimer l'exposition au plomb, tout en garantissant la sécurité des occupants. Il doit également transmettre une copie complète du constat, annexes comprises, aux occupants de l'immeuble ou de la partie d'immeuble concernée et à toute personne amenée à effectuer des travaux dans cet immeuble ou la partie d'immeuble concernée.**
