## ATTESTATION DE SUPERFICIE D'UN LOT DE COPROPRIETE

| ADRESSE | 4, rue de Berne |

## Rapport de mission de repérage des matériaux et produits contenant de l'amiante pour l'établissement du constat établi à l'occasion de la vente d'un immeuble bâti (Listes A et B de l'annexe 13-9 du Code de la Santé publique)

## Rapport de l'état relatif à la présence de termites dans le bâtiment

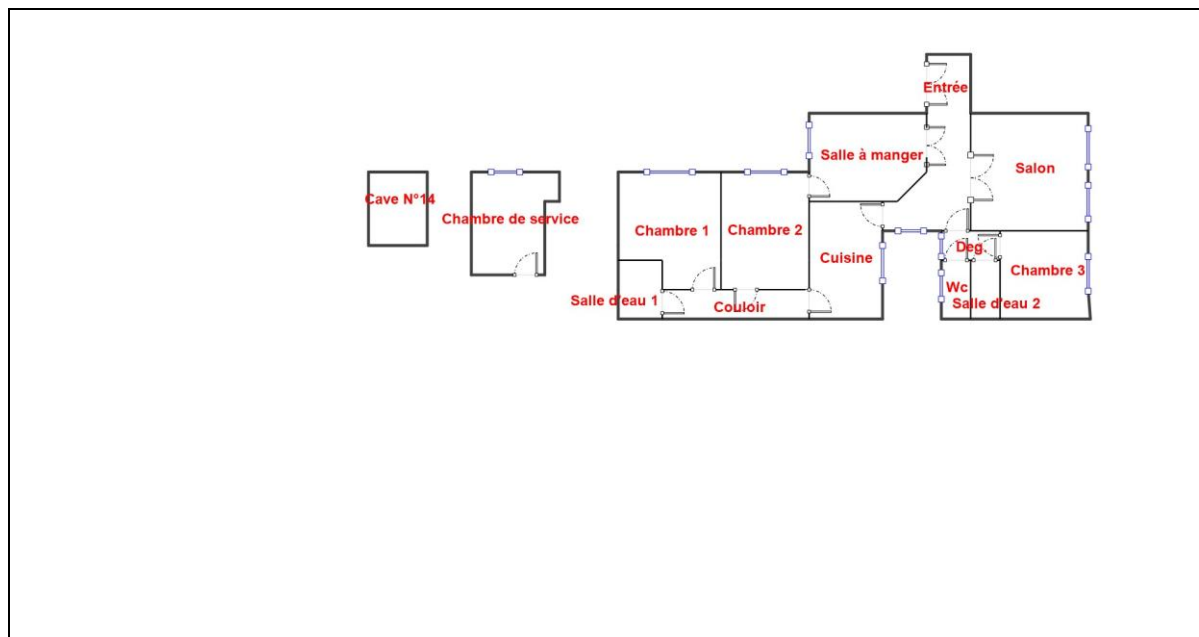
Localisation des mesures sur croquis de repérage

| 43 | | garde corps | Métal | Peinture | mesure 1 | 3,64 | Dégradé (Ecaillage) | 3 | | |

| N° | Zone | Unité de diagnostic | Substrat | Revêtement apparent | Localisation mesure | Mesure (mg/cm²) | Etat* de conservation | Classement UD | Observation | |
|---|---|---|---|---|---|---|---|---|---|--|
| 67 | | garde corps | Métal | Peinture | mesure 1 | 7,32 | Dégradé (Ecaillage) | 3 | | |

| N° | Zone | Unité de diagnostic | Substrat | Revêtement apparent | Localisation mesure | Mesure (mg/cm²) | Etat* de conservation | Classement UD | Observation |
|---|---|---|---|---|---|---|---|---|---|
| 159 | | garde corps | Métal | Peinture | mesure 1 | 4,84 | Dégradé (Ecaillage) | 3 | |

| N° | Zone | Unité de diagnostic | Substrat | Revêtement apparent | Localisation mesure | Mesure (mg/cm²) | Etat* de conservation | Classement UD | Observation |
|---|---|---|---|---|---|---|---|---|---|
| 183 | | garde corps | Métal | Peinture | mesure 1 | 5,04 | Dégradé (Ecaillage) | 3 | |

| 243 | | garde corps | Métal | Peinture | mesure 1 | 5,78 | Dégradé (Ecaillage) | 3 | |

**Du fait de la présence de revêtements contenant du plomb au-delà des seuils en vigueur et de la nature des dégradations constatées (dégradé) sur certaines unités de diagnostic et en application de l'article L. 1334-9 du code de la santé publique, le propriétaire du bien, objet de ce constat, doit effectuer les travaux appropriés pour supprimer l'exposition au plomb, tout en garantissant la sécurité des occupants. Il doit également transmettre une copie complète du constat, annexes comprises, aux occupants de l'immeuble ou de la partie d'immeuble concernée et à toute personne amenée à effectuer des travaux dans cet immeuble ou la partie d'immeuble concernée.**
