## Certificat de superficie de la partie privative

Localisation du ou des bâtiments :  
Département : .... **Paris**  
Adresse : ..... **31 Bis rue louis Blanc**  
Commune : ..... **75010 PARIS - 10EME**  
**Section cadastrale BW, Parcelle(s) n° 4,**  
Désignation et situation du ou des lots de copropriété :  
**Esc. B 3 ème Lot numéro 36,**

## Rapport de mission de repérage des matériaux et produits contenant de l'amiante pour l'établissement du constat établi à l'occasion de la vente d'un immeuble bâti (Listes A et B de l'annexe 13-9 du Code de la Santé publique)

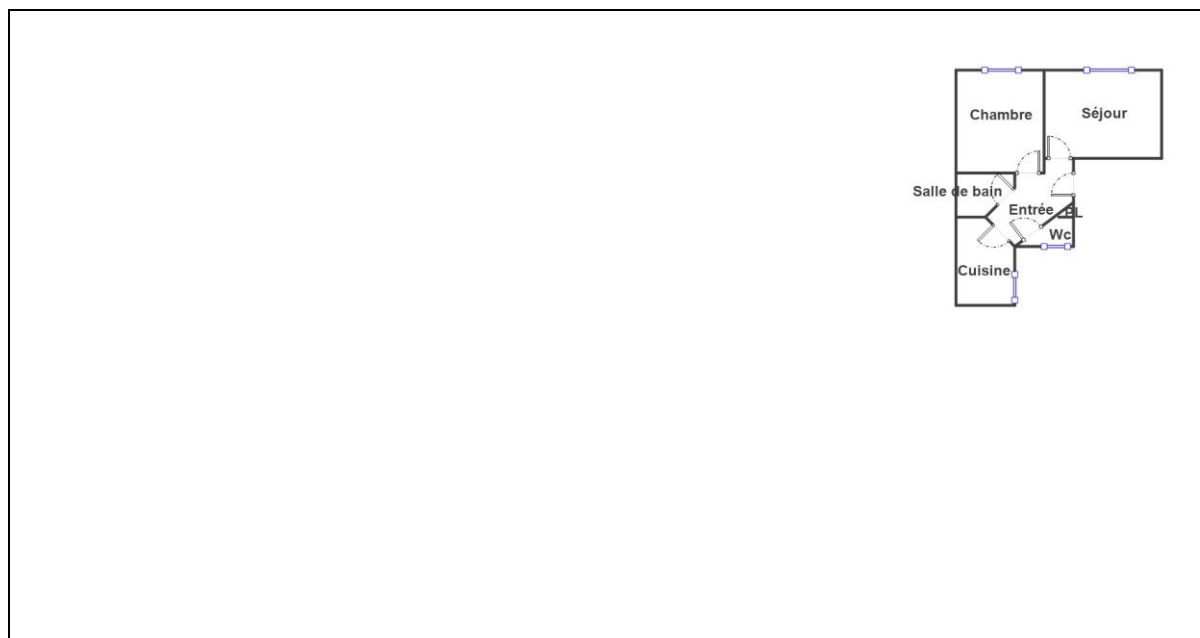
Localisation des mesures sur croquis de repérage

| N° | Zone | Unité de diagnostic | Substrat | Revêtement apparent | Localisation mesure | Mesure (mg/cm²) | Etat* de conservation | Classement UD | Observation |
|---|---|---|---|---|---|---|---|---|---|
| 27 | B | Garde corps | bois | Peinture | mesure 1 | 3,57 | Dégradé (Ecaillage) | 3 | |

| N° | Zone | Unité de diagnostic | Substrat | Revêtement apparent | Localisation mesure | Mesure (mg/cm²) | Etat* de conservation | Classement UD | Observation |
|---|---|---|---|---|---|---|---|---|---|
| 53 | C | Garde corps | Bois | Peinture | mesure 1 | 6,18 | Dégradé (Ecaillage) | 3 | |

| N° | Zone | Unité de diagnostic | Substrat | Revêtement apparent | Localisation mesure | Mesure (mg/cm²) | Etat* de conservation | Classement UD | Observation |
|---|---|---|---|---|---|---|---|---|---|
| 67 | C | Garde corps | Bois | Peinture | mesure 1 | 2,83 | Dégradé (Ecaillage) | 3 | |

**Du fait de la présence de revêtements contenant du plomb au-delà des seuils en vigueur et de la nature des dégradations constatées (dégradé) sur certaines unités de diagnostic et en application de l'article L. 1334-9 du code de la santé publique, le propriétaire du bien, objet de ce constat, doit effectuer les travaux appropriés pour supprimer l'exposition au plomb, tout en garantissant la sécurité des occupants. Il doit également transmettre une copie complète du constat, annexes comprises, aux occupants de l'immeuble ou de la partie d'immeuble concernée et à toute personne amenée à effectuer des travaux dans cet immeuble ou la partie d'immeuble concernée.**
