## Certificat de superficie de la partie privative

Numéro de dossier : 22/IMO/\*\*\*\*\*  
Date du repérage : 27/06/2022  
Heure d'arrivée : 14 h 00  
Durée du repérage : 01 h 48

## Rapport de mission de repérage des matériaux et produits contenant de l'amiante pour l'établissement du constat établi à l'occasion de la vente d'un immeuble bâti (Listes A et B de l'annexe 13-9 du Code de la Santé publique)

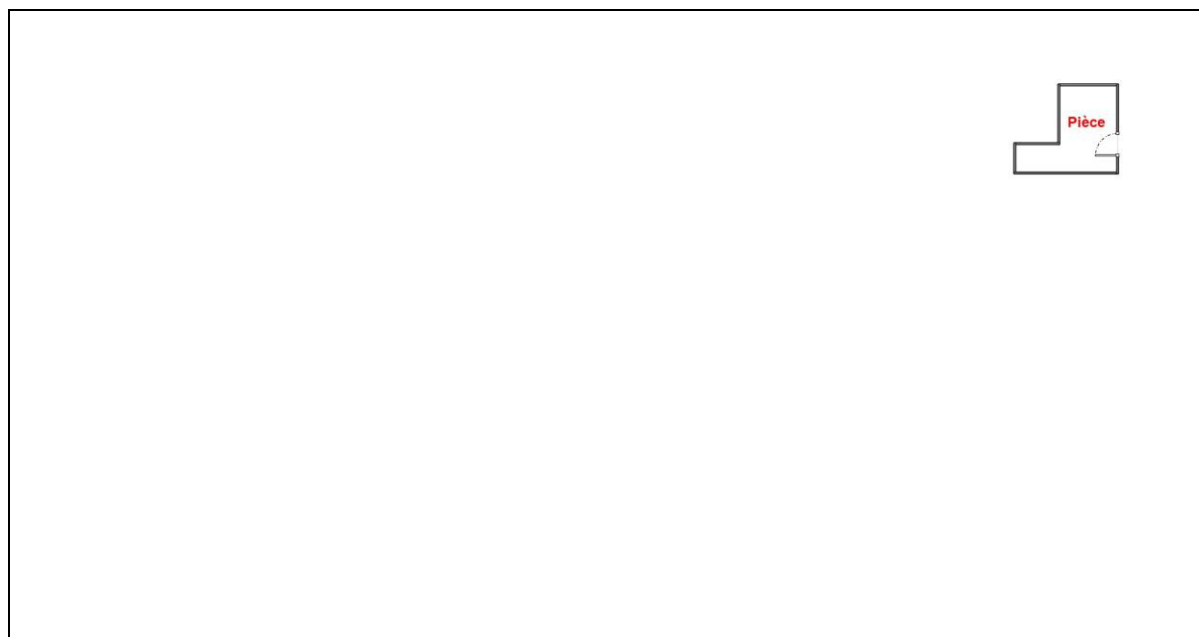
Localisation des mesures sur croquis de repérage

| N° | Zone | Unité de diagnostic | Substrat | Revêtement apparent | Localisation mesure | Mesure (mg/cm²) | Etat* de conservation | Classement UD | Observation |
|---|---|---|---|---|---|---|---|---|---|
| 13 | A | Porte | Bois | Peinture | partie basse (< 1m) | 7,66 | Dégradé (Ecaillage) | 3 | |
| 14 | A | Huisserie Porte | Bois | Peinture | partie basse (< 1m) | 5,98 | Dégradé (Ecaillage) | 3 | |

**Du fait de la présence de revêtements contenant du plomb au-delà des seuils en vigueur et de la nature des dégradations constatées (dégradé) sur certaines unités de diagnostic et en application de l'article L. 1334-9 du code de la santé publique, le propriétaire du bien, objet de ce constat, doit effectuer les travaux appropriés pour supprimer l'exposition au plomb, tout en garantissant la sécurité des occupants. Il doit également transmettre une copie complète du constat, annexes comprises, aux occupants de l'immeuble ou de la partie d'immeuble concernée et à toute personne amenée à effectuer des travaux dans cet immeuble ou la partie d'immeuble concernée.**
