Attestation de surface habitable

Numéro de dossier : 22/IMO/*****
Date du repérage : 24/10/2022
Heure d'arrivée : 14 h 00
Durée du repérage : 01 h 56

Localisation du ou des bâtiments :
Département : **Paris**
Adresse : **5 rue de la Main d'Or**
Commune : **75011 PARIS - 11EME**
Désignation et situation du ou des lot(s) de copropriété :
1 er gauche, Lot numéro 2, cave 31 N°12

Périmètre de repérage : **appartement, cave**

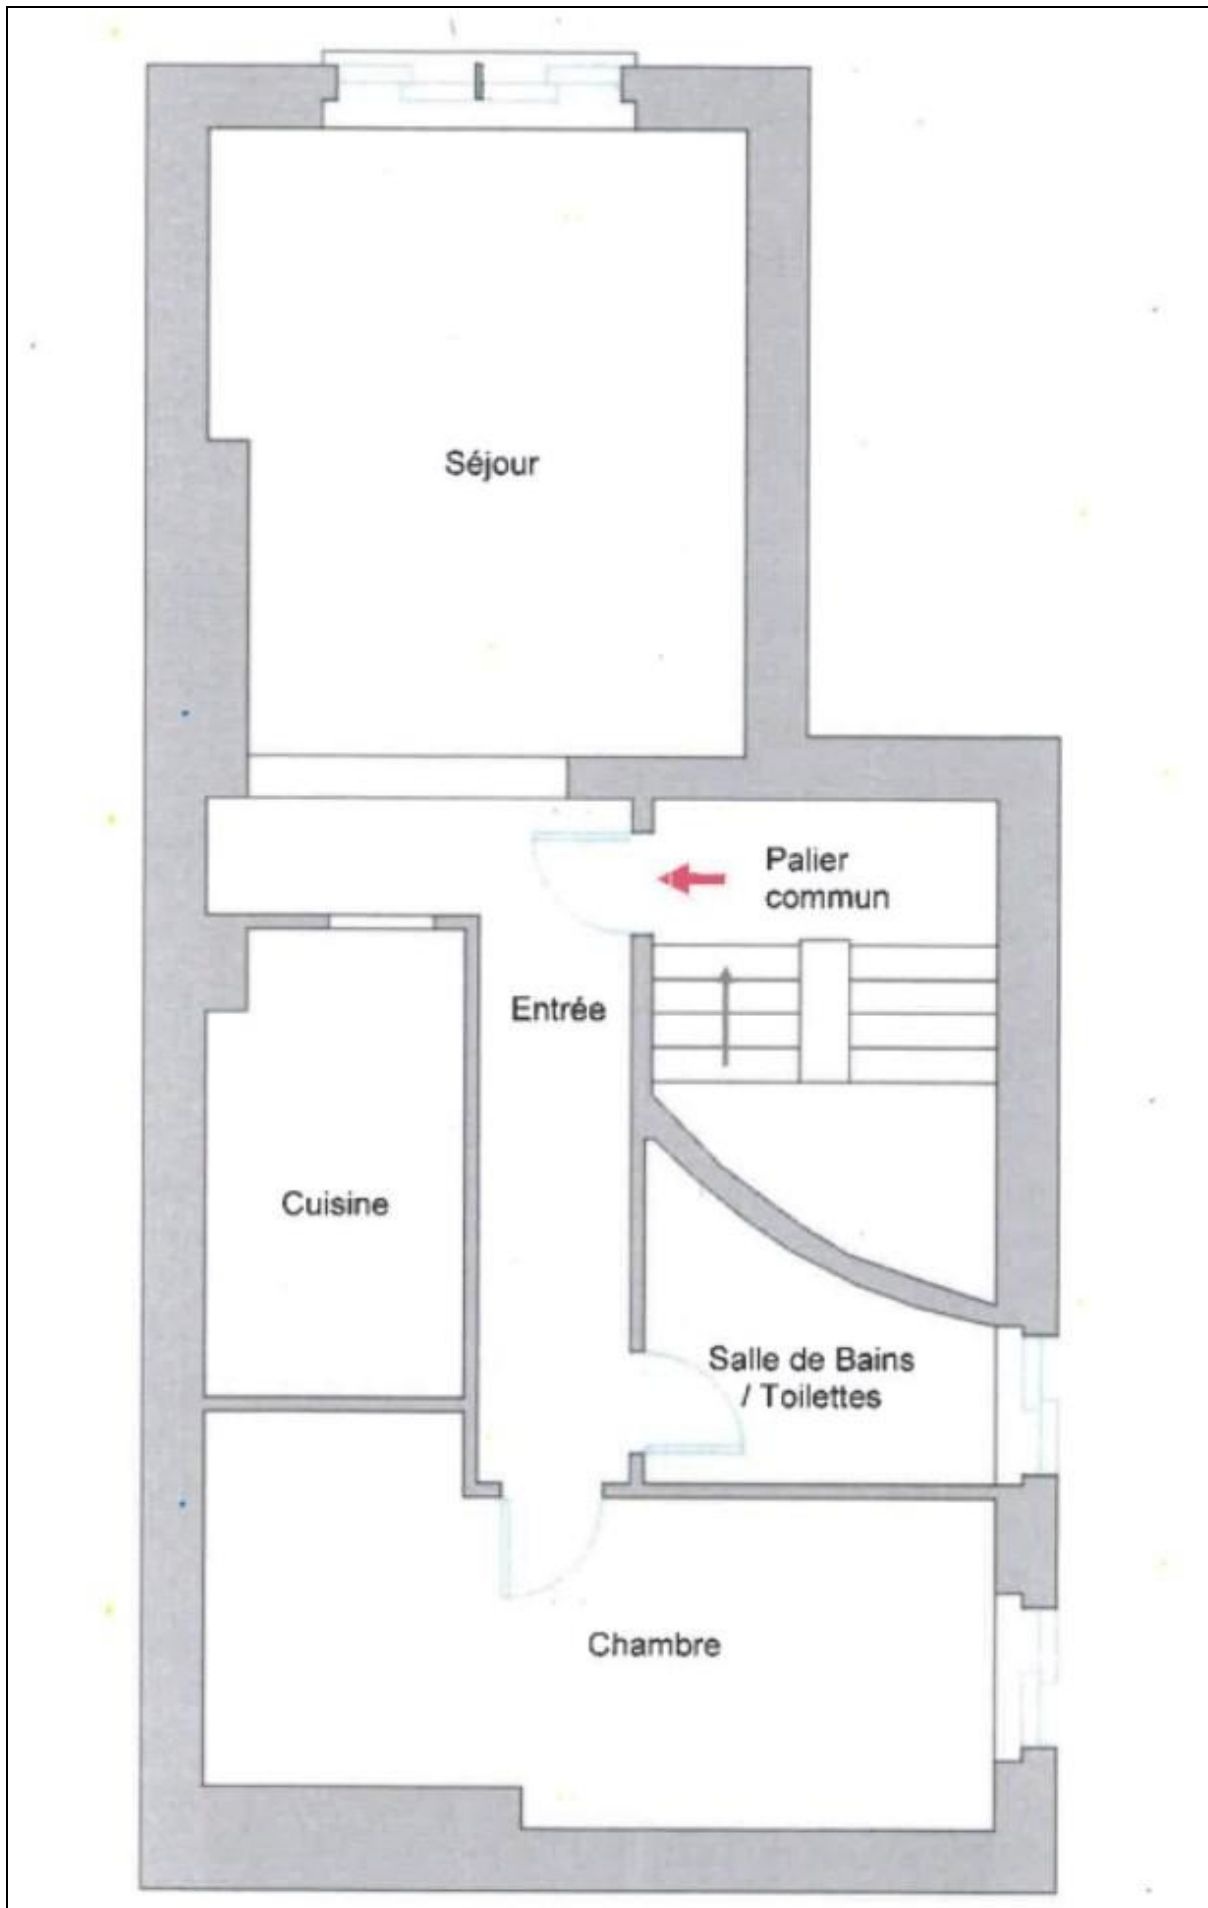
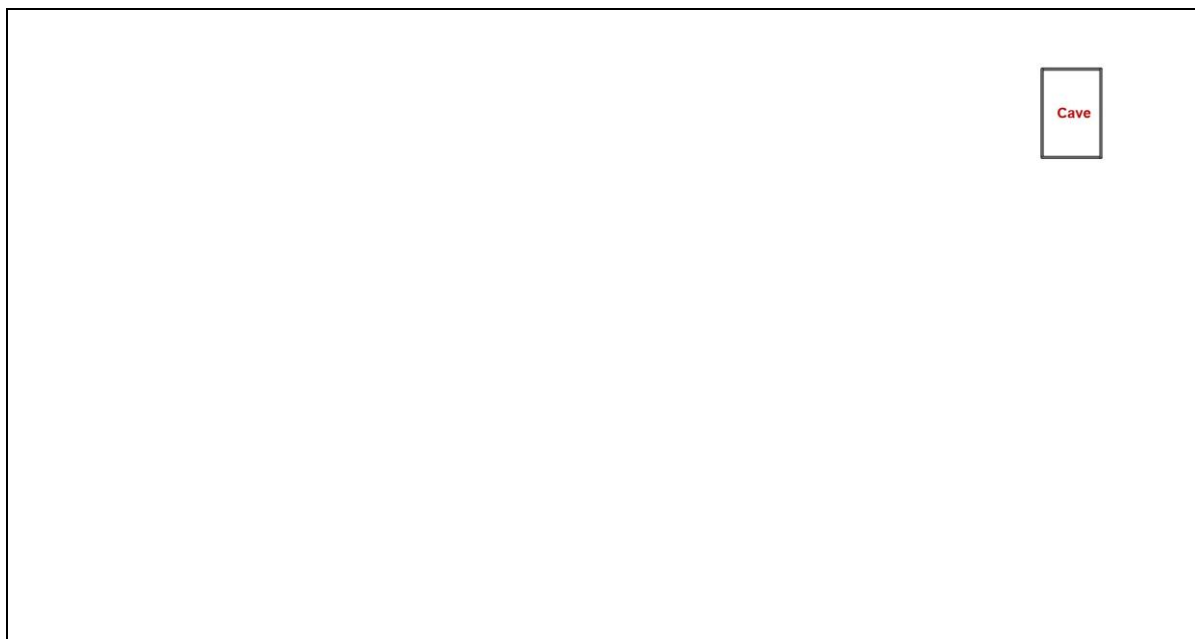
Localisation des mesures sur croquis de repérage

-	C	Fenêtre extérieure	pvc		Non mesurée	-		NM	Absence de revêtement
-	C	Huisserie Fenêtre extérieure	pvc		Non mesurée	-		NM	Absence de revêtement
42	A	Porte	Bois	Peinture	partie basse (< 1m)	0		0	
43					partie haute (> 1m)	0			
44	A	Huisserie Porte	Bois	Peinture	partie basse (< 1m)	0		0	
45					partie haute (> 1m)	0			
46	C	Embrasure fenêtre	Plâtre	Peinture	mesure 1	5,18	Dégradé (Ecaillage)	3

-	B	Huisserie Fenêtre extérieure	pvc		Non mesurée	-		NM	Absence de revêtement
59	A	Porte	Bois	Peinture	partie basse (< 1m)	0		0	
60					partie haute (> 1m)	0			
61	A	Huisserie Porte	Bois	Peinture	partie basse (< 1m)	0		0	
62					partie haute (> 1m)	0			
63	B	Embrasure fenêtre	Plâtre	Peinture	mesure 1	2,36	Dégradé (Ecaillage)	3	
64	B	Garde corps	Métal	Peinture	mesure 1	6,52	Dégradé (Ecaillage)	3

-	C	Huisserie Fenêtre extérieure	pvc		Non mesurée	-		NM	Absence de revêtement
77	A	Porte	Bois	Peinture	partie basse (< 1m)	0		0	
78					partie haute (> 1m)	0			
79	A	Huisserie Porte	Bois	Peinture	partie basse (< 1m)	0		0	
80					partie haute (> 1m)	0			
81	C	Embrasure fenêtre	Plâtre	Peinture	mesure 1	7,12	Dégradé (Ecaillage)	3	
82	C	Garde corps	Métal	Peinture	mesure 1	5,45	Dégradé (Ecaillage)	3

Du fait de la présence de revêtements contenant du plomb au-delà des seuils en vigueur et de la nature des dégradations constatées (dégradé) sur certaines unités de diagnostic et en application de l'article L. 1334-9 du code de la santé publique, le propriétaire du bien, objet de ce constat, doit effectuer les travaux appropriés pour supprimer l'exposition au plomb, tout en garantissant la sécurité des occupants. Il doit également transmettre une copie complète du constat, annexes comprises, aux occupants de l'immeuble ou de la partie d'immeuble concernée et à toute personne amenée à effectuer des travaux dans cet immeuble ou la partie d'immeuble concernée.
