Certificat de superficie de la partie privative

DPE Diagnostic de performance énergétique (logement)

Adresse : 18 rue de Paris
92110 CLICHY
6ème Face Gauche, N° de lot: 25, cave 52 N°23

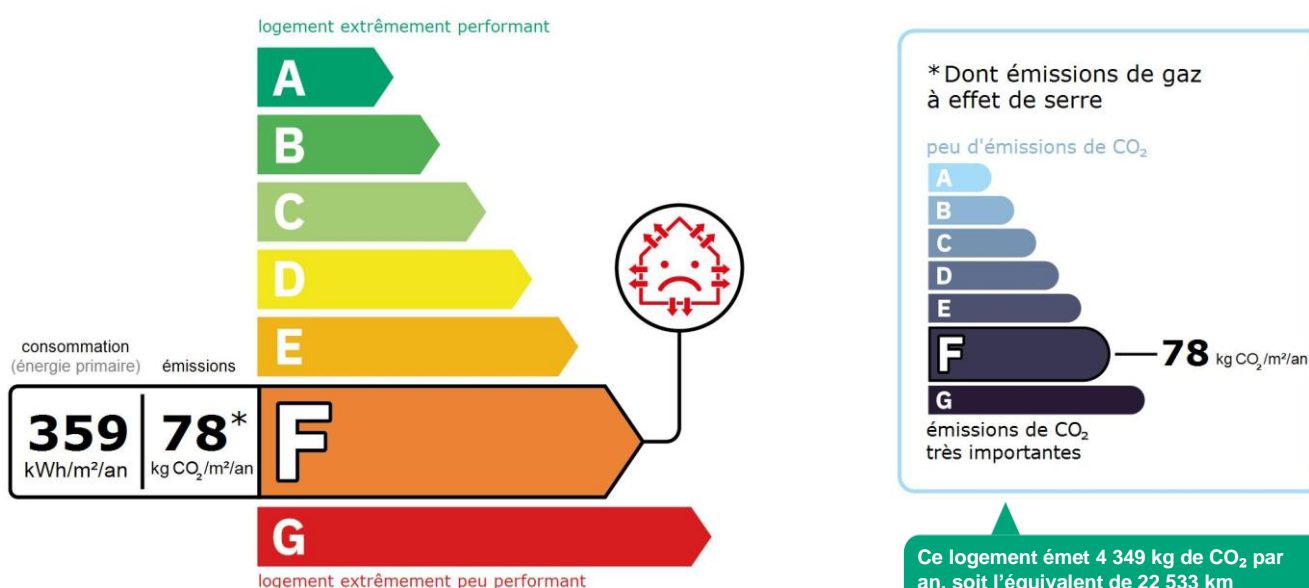
Performance énergétique et climatique

Le niveau de consommation énergétique dépend de l'isolation du logement et de la performance des équipements.

Pour l'améliorer voir pages 4 à 6

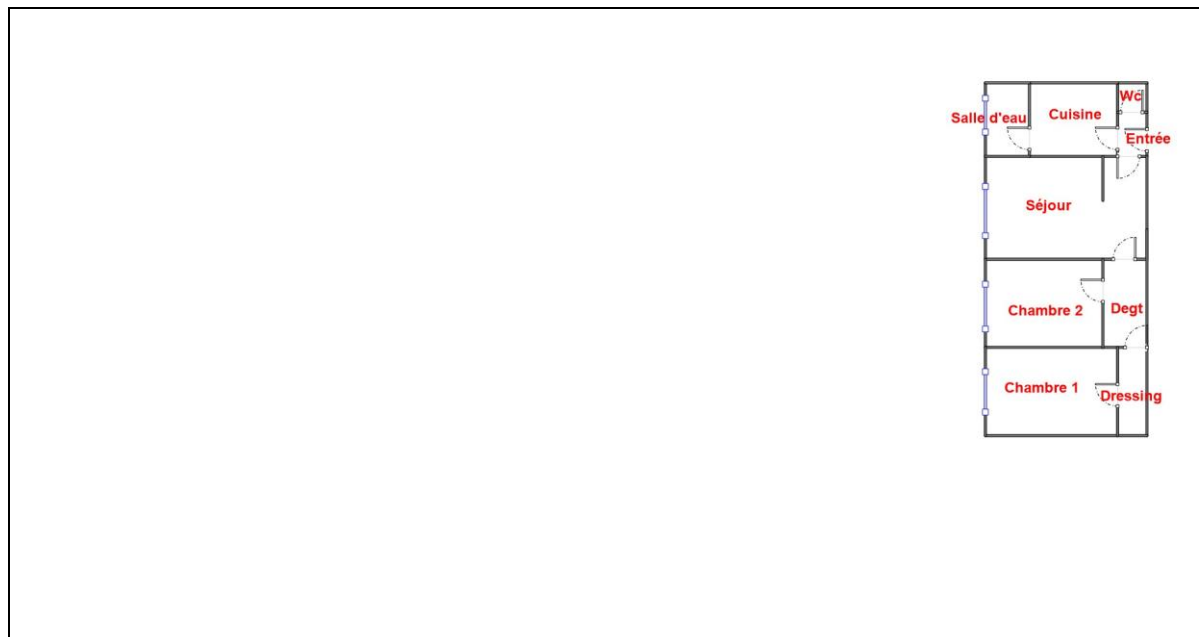
Localisation des mesures sur croquis de repérage

-	C	Fenêtre extérieure	Bois >1949	Peinture	Non mesurée	-		NM	Elément récent
-	C	Huisserie Fenêtre extérieure	Bois >1949	Peinture	Non mesurée	-		NM	Elément récent
92	A	Porte	Bois	Peinture	partie basse (< 1m)	3,84	Dégradé (Ecaillage)	3	
93	A	Huisserie Porte	Bois	Peinture	partie basse (< 1m)	5,58	Dégradé (Ecaillage)	3	
94	C	Garde corps	Métal	Peinture	mesure 1	3,44	Dégradé (Ecaillage)	3

Du fait de la présence de revêtements contenant du plomb au-delà des seuils en vigueur et de la nature des dégradations constatées (dégradé) sur certaines unités de diagnostic et en application de l'article L. 1334-9 du code de la santé publique, le propriétaire du bien, objet de ce constat, doit effectuer les travaux appropriés pour supprimer l'exposition au plomb, tout en garantissant la sécurité des occupants. Il doit également transmettre une copie complète du constat, annexes comprises, aux occupants de l'immeuble ou de la partie d'immeuble concernée et à toute personne amenée à effectuer des travaux dans cet immeuble ou la partie d'immeuble concernée.

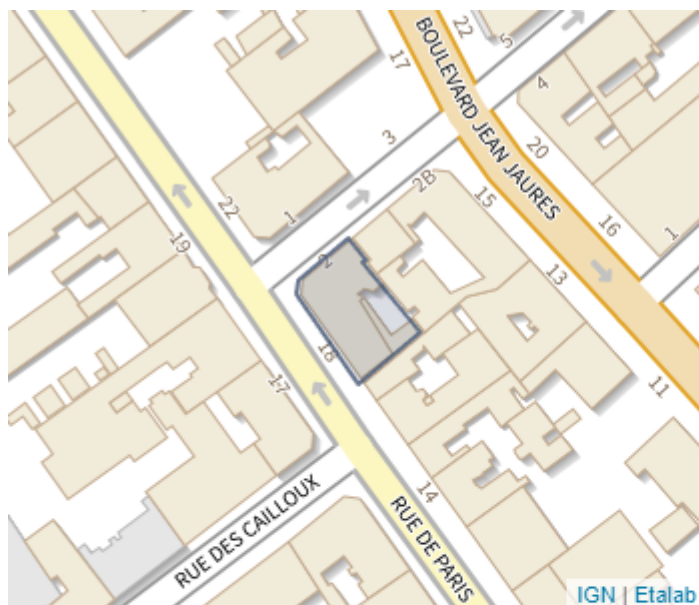
ARGILE : 0/3

Les sols argileux évoluent en fonction de leur teneur en eau. De fortes variations d'eau (sécheresse ou d'apport massif d'eau) peuvent donc fragiliser progressivement les constructions (notamment les maisons individuelles aux fondations superficielles) suite à des gonflements et des tassements du sol, et entrainer des dégâts pouvant être importants. Le zonage argile identifie les zones exposées à ce phénomène de retrait-gonflement selon leur degré d'exposition.

Exposition nulle : aucune présence de sols argileux n'a été identifiée selon les cartes géologiques actuelles. Toutefois il peut y avoir des poches ponctuelles de sols argileux.

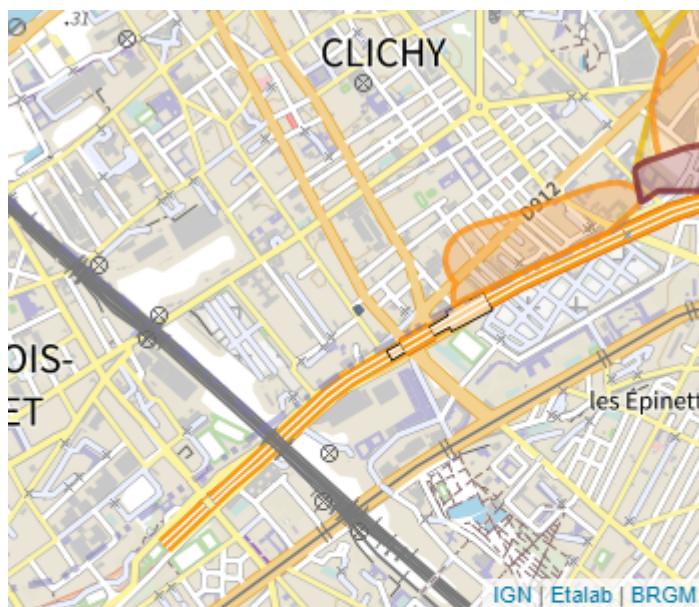
POLLUTION DES SOLS (500 m)

Dans un rayon de 500 m autour de votre parcelle, sont identifiés :

- 30 site(s) référencé(s) dans l'inventaire des installations classées pour la protection de l'environnement (ICPE)
- 69 site(s) potentiellement pollué(s), référencé(s) dans l'inventaire des sites ayant accueilli par le passé une activité qui a pu générer une pollution des sols (CASIAS).
- 4 site(s) pollué(s) placé(s) en secteur d'information sur les sols (SIS)
