## Certificat de superficie de la partie privative

Numéro de dossier : 22/IMO/\*\*\*\*\*  
Date du repérage : 05/04/2022  
Heure d'arrivée : 09 h 00  
Durée du repérage : 01 h 56

Localisation du ou des bâtiments :  
Département : .... **Paris**  
Adresse : ..... **19 rue Rollin**  
Commune : ..... **75005 PARIS - 5EME**  
**Section cadastrale AJ, Parcelle(s) n° 138,**  
Désignation et situation du ou des lots de copropriété :  
**Bât. Droite sur Cour Esc. B 2ème**  
**Droite Lot numéro 33,**

Adresse : 19 rue Rollin  
75005 PARIS - 5EME  
(Bât. Droite sur Cour Esc. B 2ème Droite, N° de lot: 33)

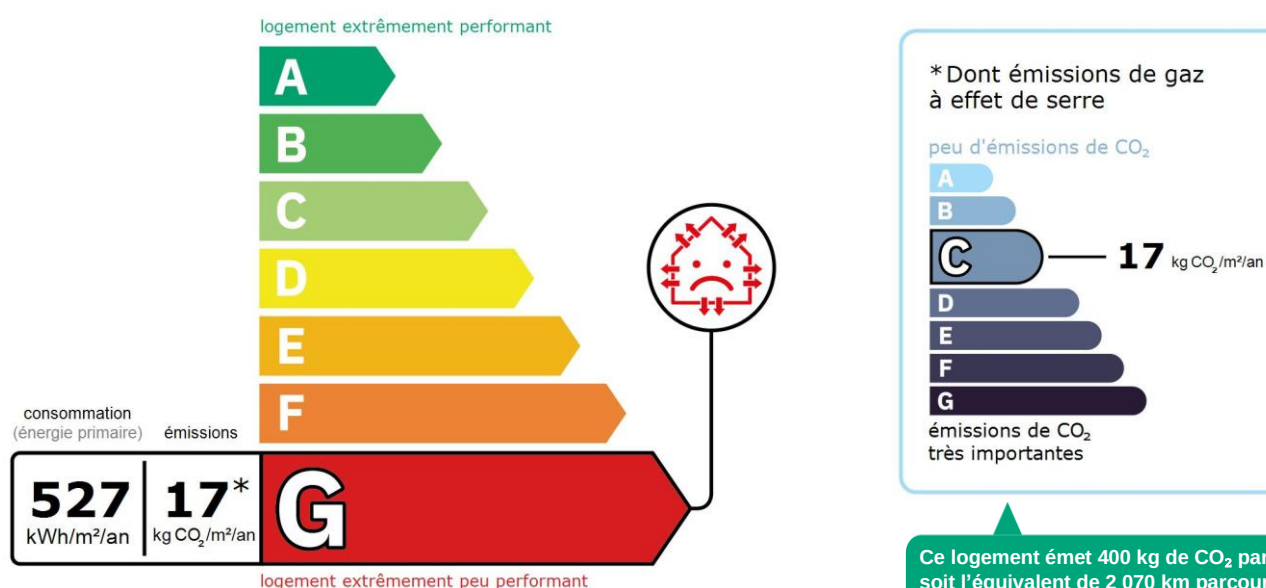
## Performance énergétique et climatique

Le niveau de consommation énergétique dépend de l'isolation du logement et de la performance des équipements.

Ce logement émet 400 kg de CO₂ par an, soit l'équivalent de 2 070 km parcourus en voiture.

Le niveau d'émissions dépend principalement des types d'énergies utilisées (bois, électricité, gaz, fioul, etc.)

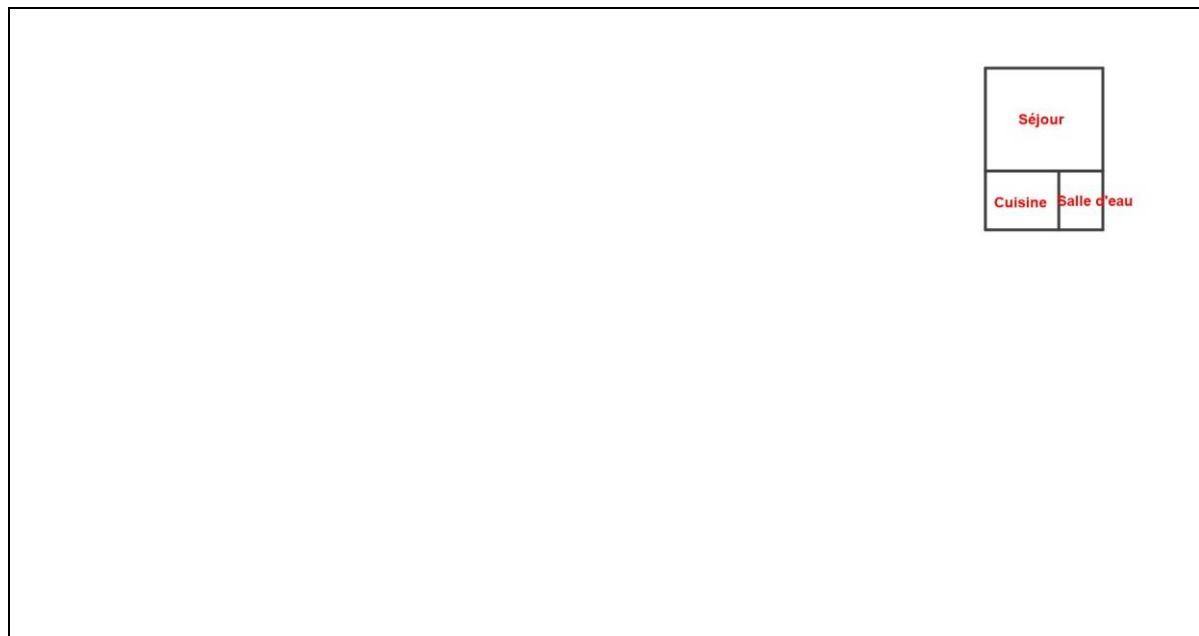
Localisation des mesures sur croquis de repérage

**Du fait de la présence de revêtements contenant du plomb au-delà des seuils en vigueur et de la nature des dégradations constatées (non dégradé, non visible, état d'usage) sur certaines unités de diagnostic, le propriétaire doit veiller à l'entretien des**

revêtements recouvrant les unités de diagnostic de classe 1 et 2, afin d'éviter leur dégradation future.
