## Dossier Technique Immobilier

Numéro de dossier : 25/IMO/1904  
Date du repérage : 22/12/2025

Adresse : ..... **60 Avenue Foch**

**Esc. B; Etage 6; Porte 65, Lot numéro 2106**

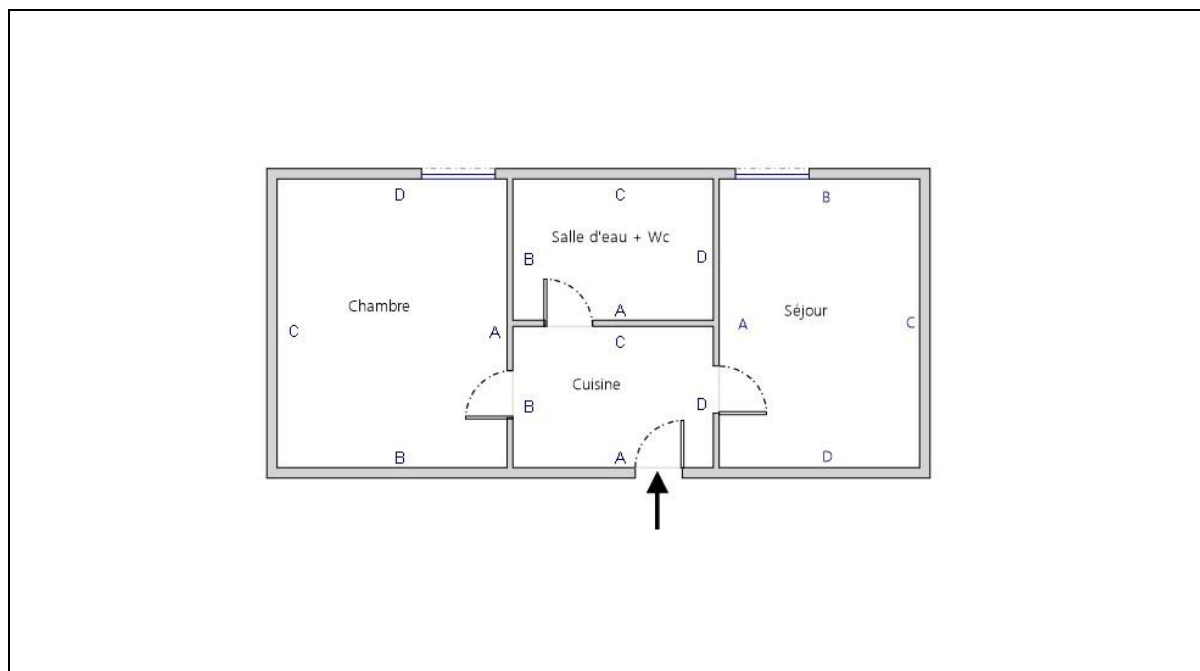
Localisation des mesures sur croquis de repérage

| N° | Zone | Unité de diagnostic | Substrat | Revêtement apparent | Localisation mesure | Mesure (mg/cm²) | Etat* de conservation | Classement UD | Observation |
|---|---|---|---|---|---|---|---|---|---|
| 20 | B | Mur | plâtre | toile de verre peinte | partie basse (< 1 m) | 4 | Dégradé (Ecaillage) | 3 | |

**Du fait de la présence de revêtements contenant du plomb au-delà des seuils en vigueur et de la nature des dégradations constatées (dégradé) sur certaines unités de diagnostic et en application de l'article L. 1334-9 du code de la santé publique, le propriétaire du bien, objet de ce constat, doit effectuer les travaux appropriés pour supprimer l'exposition au plomb, tout en garantissant la sécurité des occupants. Il doit également transmettre une copie complète du constat, annexes comprises, aux occupants de l'immeuble ou de la partie d'immeuble concernée et à toute personne amenée à effectuer des travaux dans cet immeuble ou la partie d'immeuble concernée.**
