Dossier Technique Immobilier

Numéro de dossier : 2023/10/22
Date du repérage : 27/10/2023

Adresse : **7 rue des Moulins - Moulin de Chanu**

Constat amiante avant-vente

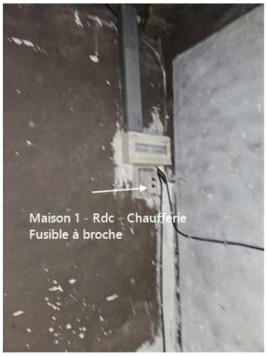
B3.3.6 a3	Au moins un circuit (n'alimentant pas des socles de prises de courant) n'est pas relié à la terre. Remarques : Circuit d'éclairage			/
B4.3 b	Le type d'au moins un fusible ou un disjoncteur n'est plus autorisé (fusible à tabatière, à broches rechargeables, coupe-circuit à fusible de type industriel, disjoncteur réglable en courant protégeant des circuits terminaux). Remarques : (Maison 1 - Rdc - Chaufferie) Présence de fusible(s) de type à broche(s) rechargeable(s) ; Faire intervenir un électricien qualifié afin de remplacer le(s) fusible(s) de type à broche(s) rechargeable(s) par des protections autorisées (Maison 1 - Rdc - Chaufferie)

Faire réaliser les travaux par un installateur électricien qualifié.
Installer un interrupteur différentiel général de 30 mA.
Déplacer le piquet de terre.
Remplacer les appareillages non adaptés et vétustes.
Protéger les conducteurs.

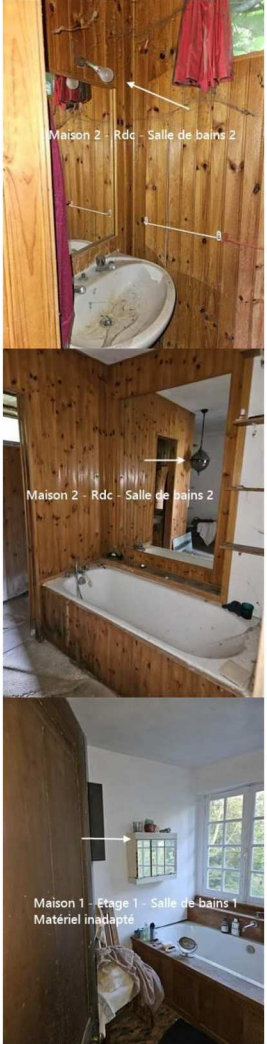
N° Article (1)	Libellé et localisation (*) des anomalies	N° Article (2)	Libellé des mesures compensatoires (3) correctement mises en œuvre	Photos
B6.3.1 a	<p>Local contenant une baignoire ou une douche : l'installation électrique ne répond pas aux prescriptions particulières appliquées à ce local (adéquation entre l'emplacement où est installé le matériel électrique et les caractéristiques de ce dernier – respect des règles de protection contre les chocs électriques liées aux zones).</p> <p>Remarques : Présence de matériel électrique inadapté placé en zone 1 d'un local contenant une douche ou une baignoire</p> <p>Installation électrique ne répondant pas aux prescriptions particulières appliqués aux locaux contenant une baignoire ou une douche ; Faire intervenir un électricien qualifié afin de supprimer le matériel électrique inadapté ou le remplacer par du matériel adapté</p> <p>Faire intervenir un électricien qualifié afin de modifier l'installation pour la rendre adaptée aux locaux contenant une douche ou une baignoire (Maison 1 - Etage 1 - Salle de bains 1 Maison 2 - Rdc - Salle de bains 2)</p>

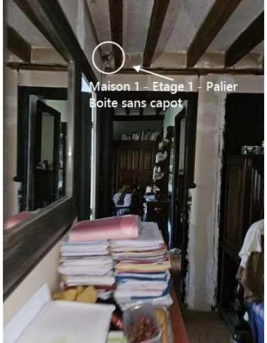
B7.3 a	<p>L'Enveloppe d'au moins un matériel est manquante ou détériorée.</p> <p>Remarques : Présence de matériel électrique en place dont l'enveloppe présente des détériorations ; Faire intervenir un électricien qualifié afin de remplacer les matériels présentant des détériorations (Maison 1 - Etage 1 - Palier)</p>

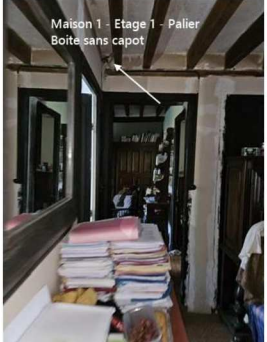
B7.3 d	<p>L'installation électrique comporte au moins une connexion avec une partie active nue sous tension accessible.</p> <p>Remarques : Présence de connexion de matériel électrique présentant des parties actives nues sous tension ; Faire intervenir un électricien qualifié afin de remplacer les matériels présentant des parties actives nues sous tension (Maison 1 - Etage 1 - Palier)</p>

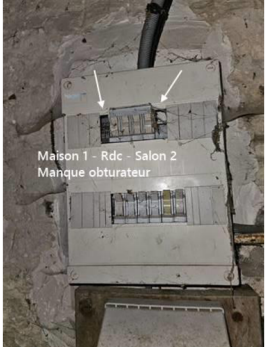
N° Article (1)	Libellé et localisation (*) des anomalies	N° Article (2)	Libellé des mesures compensatoires (3) correctement mises en œuvre	Photos
B7.3 e	L'installation électrique comporte au moins un dispositif de protection avec une partie active nue sous tension accessible. Remarques : Présence de dispositif de protection de matériel électrique présentant des parties actives nues sous tension ; Faire intervenir un électricien qualifié afin de remplacer les matériels présentant des parties actives nues sous tension (Maison 1 - Rdc - Salon 2)

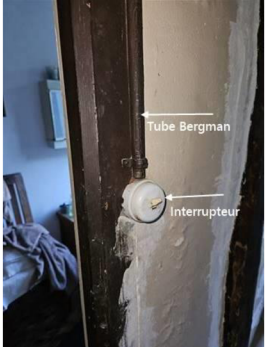
B8.3 a	L'installation comporte au moins un matériel électrique vétuste. Remarques : Présence de matériel électrique vétuste (douilles, interrupteurs, socles de prise...) ; Faire intervenir un électricien qualifié afin de remplacer les matériels électriques vétustes (Maison 1, Maison 2)

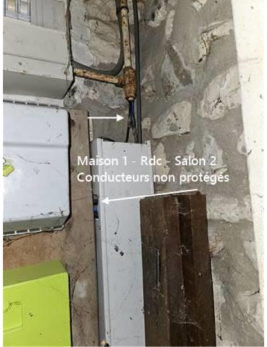
B8.3 e	Au moins un conducteur isolé n'est pas placé sur toute sa longueur dans un conduit, une goulotte ou une plinthe ou une huisserie, en matière isolante ou métallique, jusqu'à sa pénétration dans le matériel électrique qu'il alimente. Remarques : Présence de conducteurs électriques non protégés mécaniquement ; Faire intervenir un électricien qualifié afin d'installer des protections mécanique sur les conducteurs non protégés (Maison 1 - Rdc - Salon 2)
