ATTESTATION DE SUPERFICIE D'UN LOT DE COPROPRIETE

38, rue Legendre

Rapport de mission de repérage des matériaux et produits contenant de l'amiante pour l'établissement du constat établi à l'occasion de la vente d'un immeuble bâti (Listes A et B de l'annexe 13-9 du Code de la Santé publique)

Numéro de dossier : 19/IMO/.....1926
Date du repérage : 05/07/2019

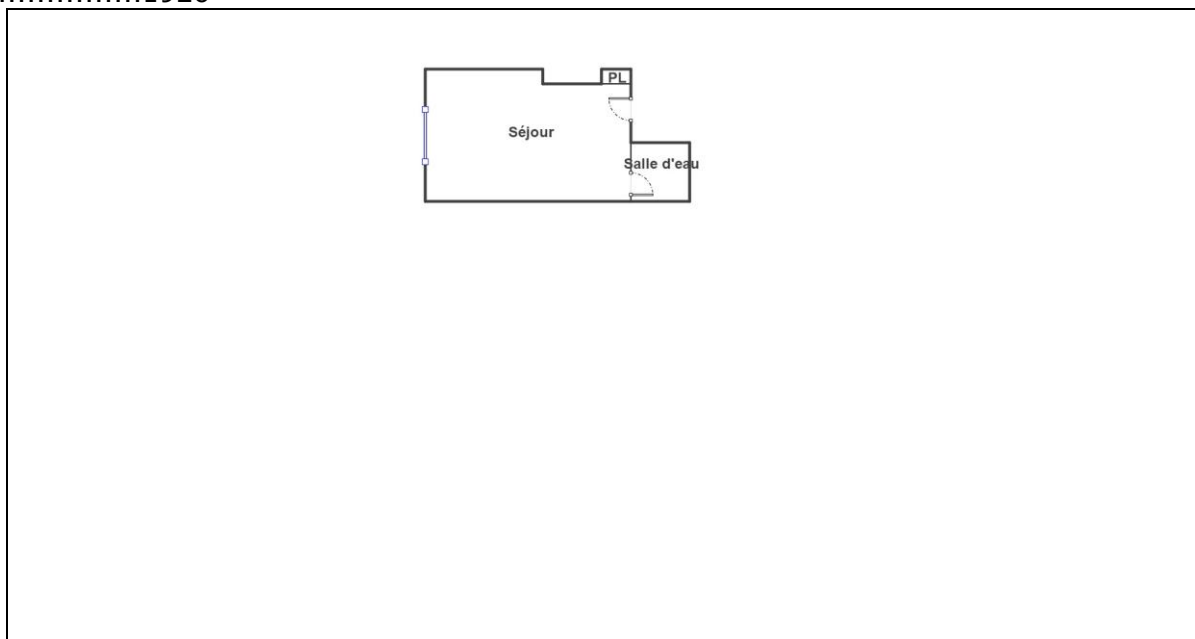
Localisation des mesures sur croquis de repérage

-	C	Fenêtre extérieure	Bois >1949	Peinture	Non mesurée	-		NM	Elément récent
-	C	Huisserie Fenêtre extérieure	Bois >1949	Peinture	Non mesurée	-		NM	Elément récent
20	A	Porte	Bois	Peinture	partie basse (< 1m)	7,52	Etat d'usage (Usure par friction)	2	
21	A	Huisserie Porte	Bois	Peinture	partie basse (< 1m)	3,1	Etat d'usage (Usure par friction)	2	
22	C	Embrasure fenêtre	plâtre	Peinture	mesure 1	3,03	Etat d'usage (Usure par friction)	2	
23	C	Volet	Métal	Peinture	partie basse	6,79	Dégradé (Ecaillage)	3	
24	C	Garde corps	Métal	Peinture	mesure 1	2,83	Dégradé (Ecaillage)	3

Du fait de la présence de revêtements contenant du plomb au-delà des seuils en vigueur et de la nature des dégradations constatées (dégradé) sur certaines unités de diagnostic et en application de l'article L. 1334-9 du code de la santé publique, le propriétaire du bien, objet de ce constat, doit effectuer les travaux appropriés pour supprimer l'exposition au plomb, tout en garantissant la sécurité des occupants. Il doit également transmettre une copie complète du constat, annexes comprises, aux occupants de l'immeuble ou de la partie d'immeuble concernée et à toute personne amenée à effectuer des travaux dans cet immeuble ou la partie d'immeuble concernée.
