## Certificat de superficie de la partie privative

Numéro de dossier : 25/IMO/\*\*\*\*\*  
Date du repérage : 20/08/2025  
Heure d'arrivée : 11 h 00  
Durée du repérage : 02 h 04

Localisation du ou des bâtiments :  
Département : .... **Paris**  
Adresse : ..... **13 rue des Muriers**  
Commune : ..... **75020 PARIS 20**

Désignation et situation du ou des lots de copropriété :  
**4 ème 2ème PG, Lot numéro 43**

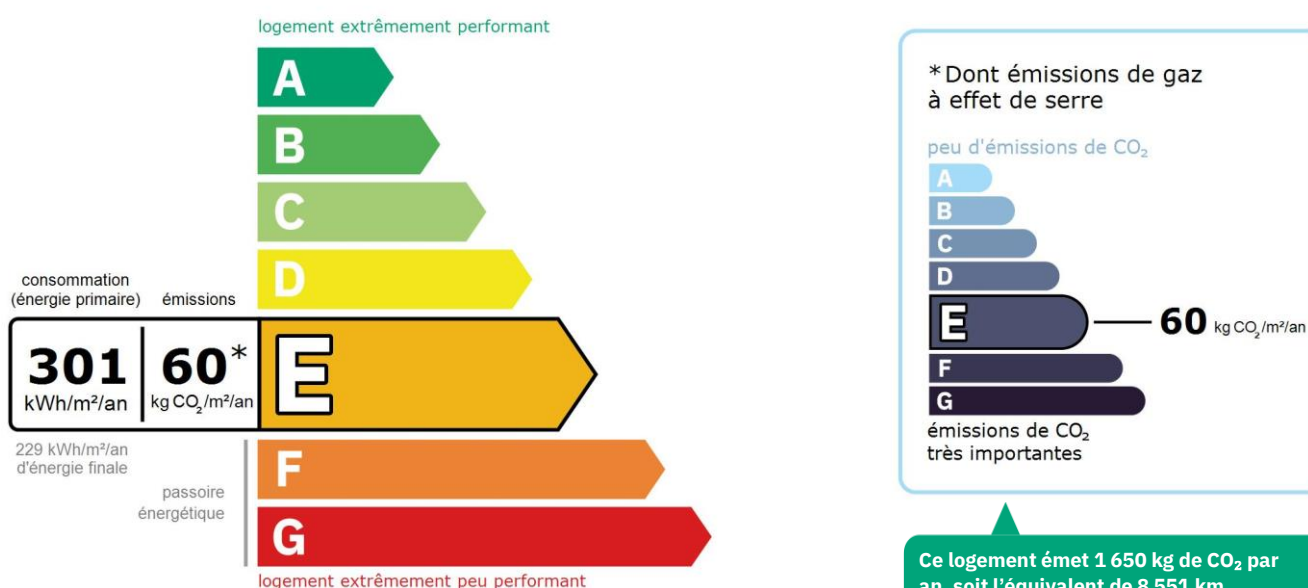
## Performance énergétique et climatique

Le niveau de consommation énergétique dépend de l'isolation du logement et de la performance des équipements.  
Pour l'améliorer, voir pages 4 à 6

Ce logement émet 1 650 kg de CO₂ par an, soit l'équivalent de 8 551 km parcourus en voiture.  
Le niveau d'émissions dépend principalement des types d'énergies utilisées (bois, électricité, gaz, fioul, etc.)

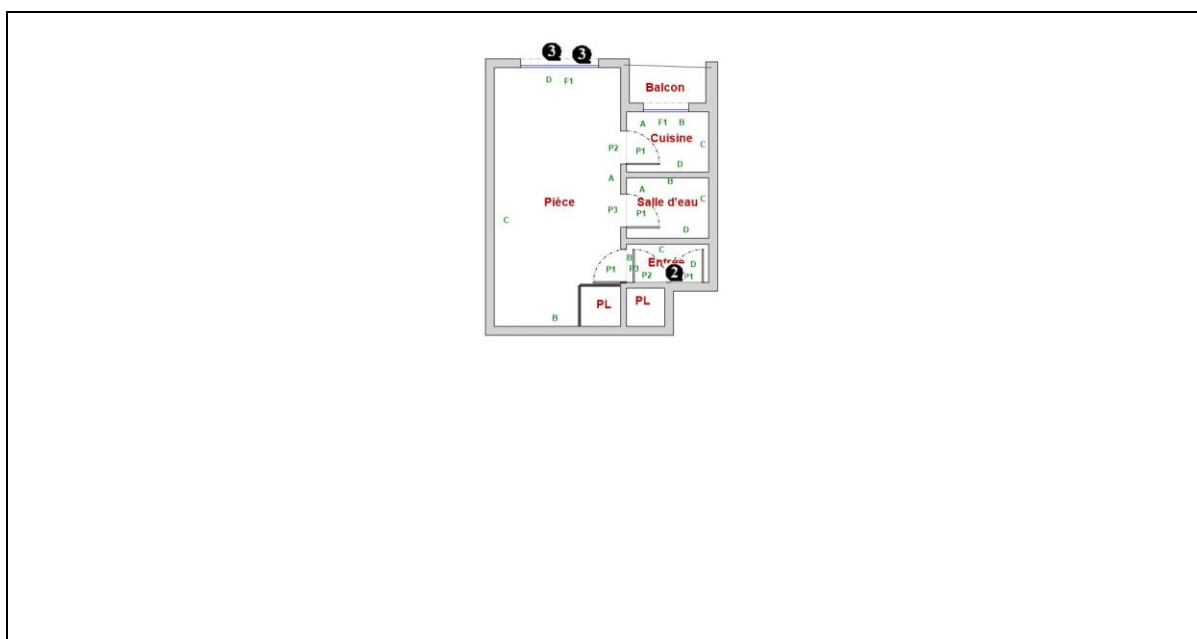
Localisation des mesures sur croquis de repérage

| N° | Zone | Unité de diagnostic | Substrat | Revêtement apparent | Localisation mesure | Mesure (mg/cm²) | Type de dégradation | Classement UD | Observation |
|---|---|---|---|---|---|---|---|---|---|
| 30 | D | Volet | Métal | Peinture | partie basse | 2,7 | Dégradé (Ecaillage) | 3 | |

**Du fait de la présence de revêtements contenant du plomb au-delà des seuils en vigueur et de la nature des dégradations constatées (dégradé) sur certaines unités de diagnostic et en application de l'article L. 1334-9 du code de la santé publique, le propriétaire du bien, objet de ce constat, doit effectuer les travaux appropriés pour supprimer l'exposition au plomb, tout en garantissant la sécurité des occupants. Il doit également transmettre une copie complète du constat, annexes comprises, aux occupants de l'immeuble ou de la partie d'immeuble concernée et à toute personne amenée à effectuer des travaux dans cet immeuble ou la partie d'immeuble concernée.**
