Certificat de superficie de la partie privative

Désignation du ou des bâtiments <i>Localisation du ou des bâtiments :</i> Département : Paris Adresse : 40 rue Sedaine Commune : 75011 PARIS - 11EME Section cadastrale BZ, Parcelle(s) n° 5 Désignation et situation du ou des lots de copropriété : Bât. B 1er Droite, Lot numéro 93, cave 79 N°23	Désignation du propriétaire <i>Désignation du client :</i> Nom et prénom : . M. EL SHIWI Adresse : ***** *****
Donneur d'ordre (sur déclaration de l'intéressé) Nom et prénom : Maître MICALEFF Adresse :	Repérage Périmètre de repérage : appartement, cave
Désignation de l'opérateur de diagnostic Nom et prénom : CHIERE Jean-Louis Raison sociale et nom de l'entreprise : CADIC Adresse : 17 Bis Av Ernest Renan 95210 SAINT GRATIEN Numéro SIRET : 51955971 Désignation de la compagnie d'assurance : ... ALLIANZ Numéro de police et date de validité : 54862353 / 01/01/2016	
Superficie privative en m² du lot

Rapport de mission de repérage des matériaux et produits contenant de l'amiante pour l'établissement du constat établi à l'occasion de la vente d'un immeuble bâti (Listes A et B de l'annexe 13-9 du Code de la Santé publique)

Adresse	Rue : 40 rue Sedaine B

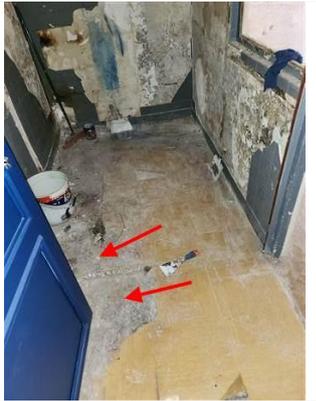
Localisation	Identifiant + Description	Conclusion (justification)	Etat de conservation** et préconisations*	Photo
Cuisine	Identifiant: M001 Description: Dalles de sol Liste selon annexe.13-9 du CSP: B	Présence d'amiante (Sur jugement de l'opérateur)	Matériau dégradé (étendue ponctuelle) Résultat EP** Préconisation : Il est recommandé de réaliser une évaluation périodique.

Il convient donc de veiller au maintien du bon état de conservation des matériaux et produits contenant de l'amiante afin de remédier au plus tôt aux situations d'usure anormale ou de dégradation.

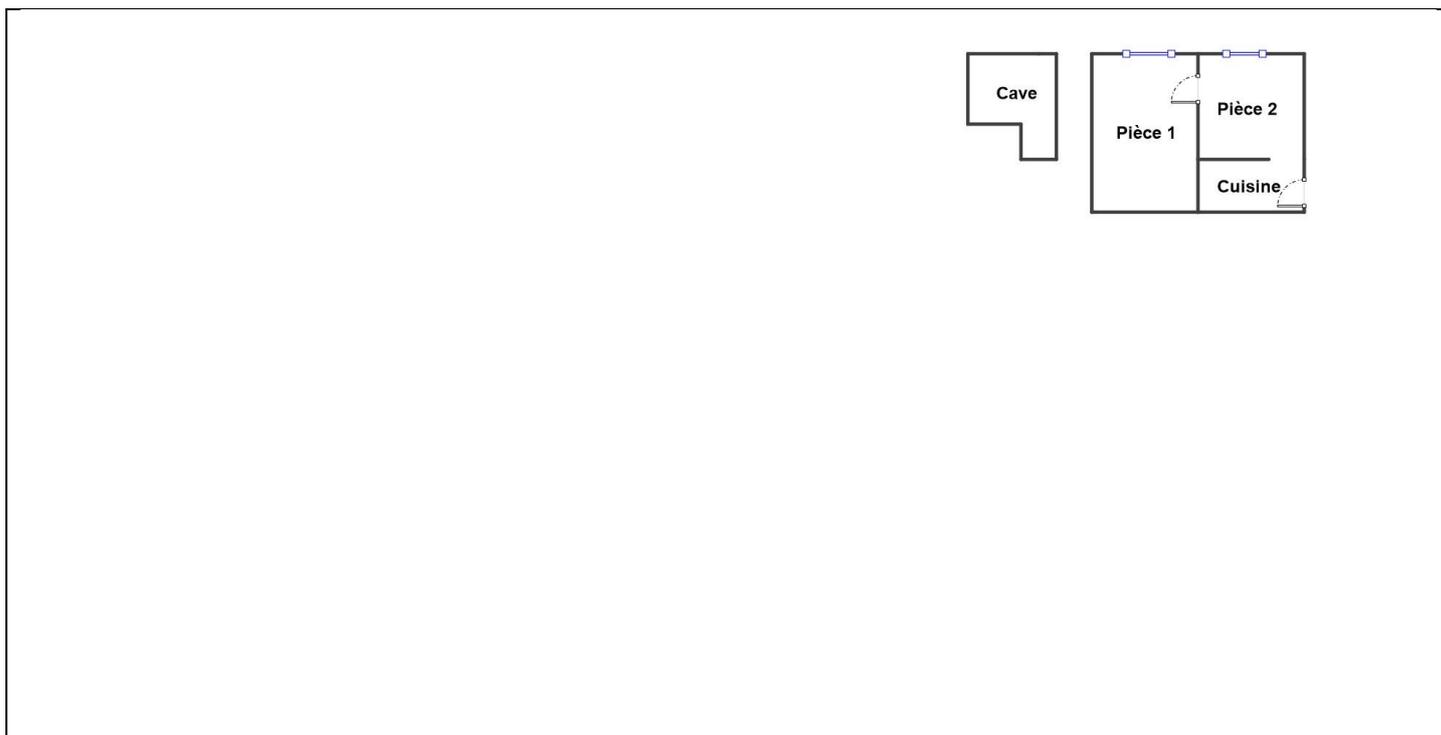
7.1 - Annexe - Schéma de repérage

Conduit en fibro-ciment		Dalles de sol	<p>Nom du propriétaire : M. EL SHIWI Adresse du bien : 40 rue Sedaine 75011 PARIS - 11EME</p>
	Conduit autre que fibro-ciment		Carrelage	
	Brides		Colle de revêtement	
	Dépôt de Matériaux contenant de l'amiante		Dalles de faux-plafond	
	Matériau ou produit sur lequel un doute persiste		Toiture en fibro-ciment	
	Présence d'amiante		Toiture en matériaux composites

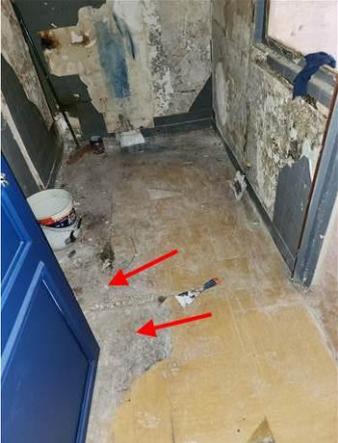
<p>Photo n° PhA001 Localisation : Cuisine Ouvrage : Planchers Partie d'ouvrage : Dalles de sol Description : Dalles de sol</p>
---	--

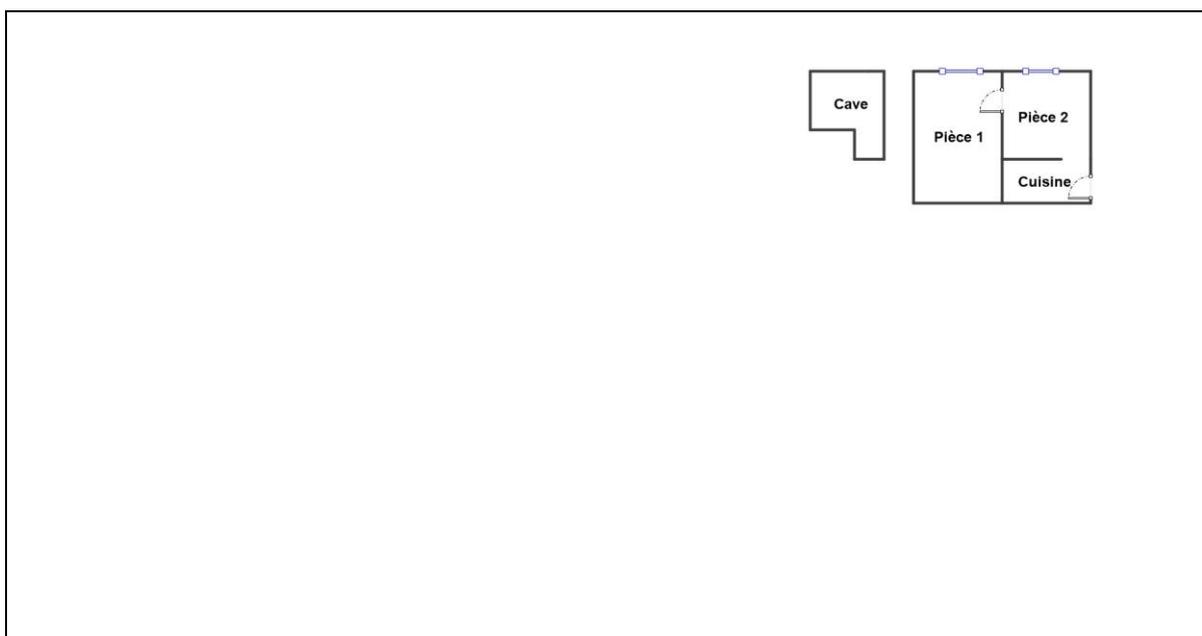
Localisation des mesures sur croquis de repérage

18	A	Porte	Bois	Peinture	partie basse (< 1m)	7,79	Dégradé (Ecaillage)	3	
19	A	Huisserie Porte	Bois	Peinture	partie basse (< 1m)	8,8	Dégradé (Ecaillage)	3	
20	D	Volet	Métal	Peinture	partie basse	0		0	
21					partie haute	0			
22	D	Garde corps	Métal	Peinture	mesure 1	4,91	Dégradé (Ecaillage)	3

39	C	Volet	Métal	Peinture	partie basse	0		0	
40					partie haute	0			
41	C	Garde corps	Métal	Peinture	mesure 1	6,12	Dégradé (Ecaillage)	3

Du fait de la présence de revêtements contenant du plomb au-delà des seuils en vigueur et de la nature des dégradations constatées (dégradé) sur certaines unités de diagnostic et en application de l'article L. 1334-9 du code de la santé publique, le propriétaire du bien, objet de ce constat, doit effectuer les travaux appropriés pour supprimer l'exposition au plomb, tout en garantissant la sécurité des occupants. Il doit également transmettre une copie complète du constat, annexes comprises, aux occupants de l'immeuble ou de la partie d'immeuble concernée et à toute personne amenée à effectuer des travaux dans cet immeuble ou la partie d'immeuble concernée.
