Certificat de superficie de la partie privative

Numéro de dossier : 21/IMO/DDFPAM2491
Date du repérage : 29/07/2021
Heure d'arrivée : 15 h 30
Durée du repérage : 02 h 04

Localisation du ou des bâtiments :
Département : **Paris**
Adresse : **15 rue Ramponeau**
Commune : **75020 PARIS - 20EME**
Section cadastrale AA, Parcelle
numéro 23,
Désignation et situation du ou des lots de copropriété :
1er Face Lot numéro 3,

Diagnostic de performance énergétique – logement (6.2)

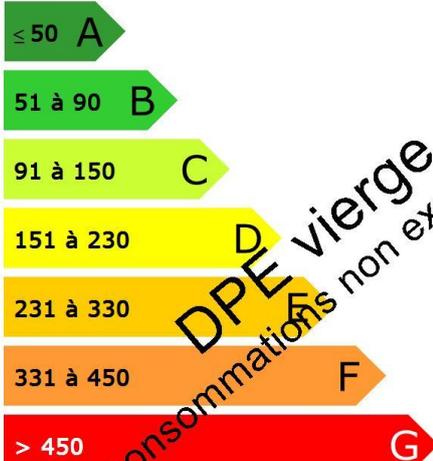
DPE vierge
consommations non exploitables

Suite au nouveau DPE entré en vigueur au 1^{er} juillet, nous sommes en attente d'informations du propriétaire sur le chauffage et l'eau chaude, et les travaux d'isolation réalisés sur l'immeuble.

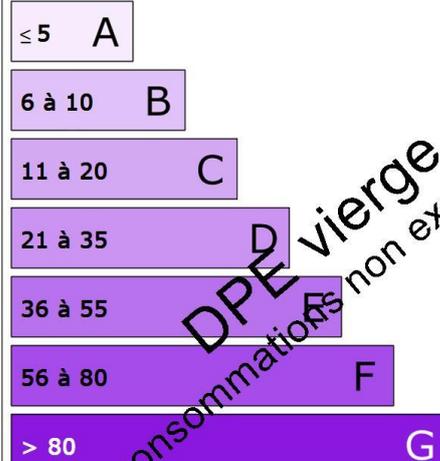
DPE vierge
consommations non exploitables

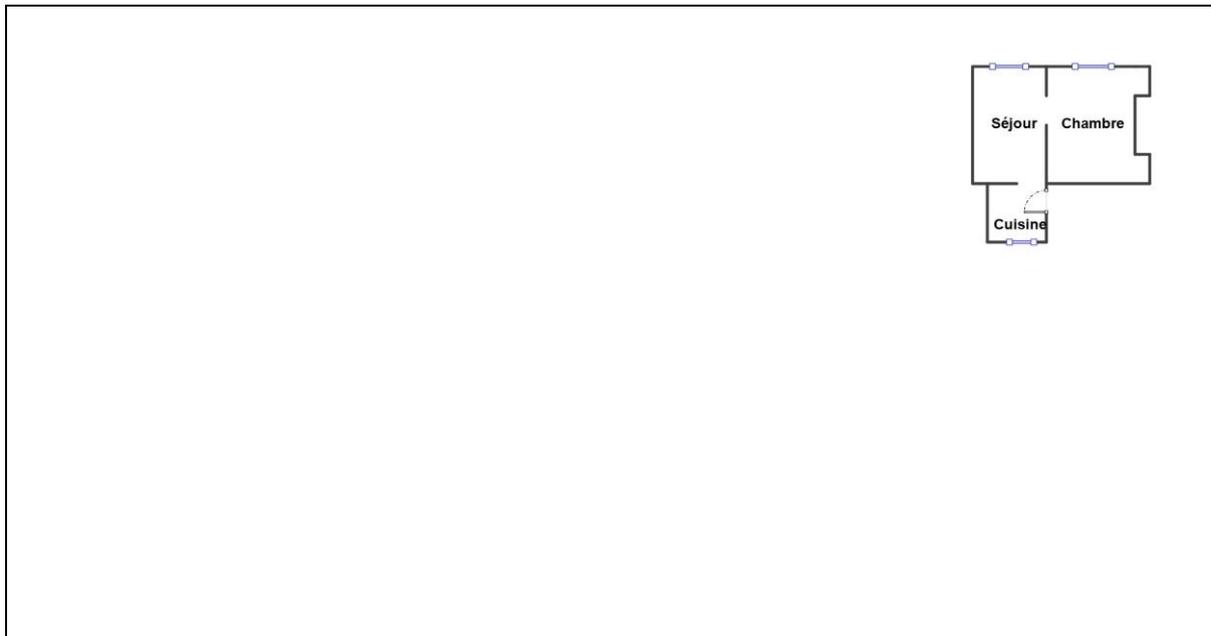
Localisation des mesures sur croquis de repérage

14	A	Porte	Bois	Peinture	partie basse (< 1m)	8,8	Etat d'usage (Usure par friction)	2	
15	A	Huisserie Porte	Bois	Peinture	partie basse (< 1m)	5,51	Etat d'usage (Usure par friction)	2	
16	B	Garde corps	Métal	Peinture	mesure 1	3,57	Dégradé (Ecaillage)	3

29	C	Ebrasement fenêtre	plâtre	Peinture	mesure 1	6,18	Etat d'usage (Usure par friction)	2	
30	C	Garde corps	Métal	Peinture	mesure 1	4,31	Dégradé (Ecaillage)	3

39	B	Fenêtre intérieure	Bois	Peinture	partie basse	5,31	Etat d'usage (Usure par friction)	2	
40	B	Huisserie Fenêtre intérieure	Bois	Peinture	partie basse	7,99	Etat d'usage (Usure par friction)	2	
41	B	Fenêtre extérieure	Bois	Peinture	partie basse	7,46	Etat d'usage (Usure par friction)	2	
42	B	Huisserie Fenêtre extérieure	Bois	Peinture	partie basse	7,92	Etat d'usage (Usure par friction)	2	
43	B	Ebrasement fenêtre	plâtre	Peinture	mesure 1	3,5	Etat d'usage (Usure par friction)	2	
44	B	Garde corps	Métal	Peinture	mesure 1	6,58	Dégradé (Ecaillage)	3

Du fait de la présence de revêtements contenant du plomb au-delà des seuils en vigueur et de la nature des dégradations constatées (dégradé) sur certaines unités de diagnostic et en application de l'article L. 1334-9 du code de la santé publique, le propriétaire du bien, objet de ce constat, doit effectuer les travaux appropriés pour supprimer l'exposition au plomb, tout en garantissant la sécurité des occupants. Il doit également transmettre une copie complète du constat, annexes comprises, aux occupants de l'immeuble ou de la partie d'immeuble concernée et à toute personne amenée à effectuer des travaux dans cet immeuble ou la partie d'immeuble concernée.

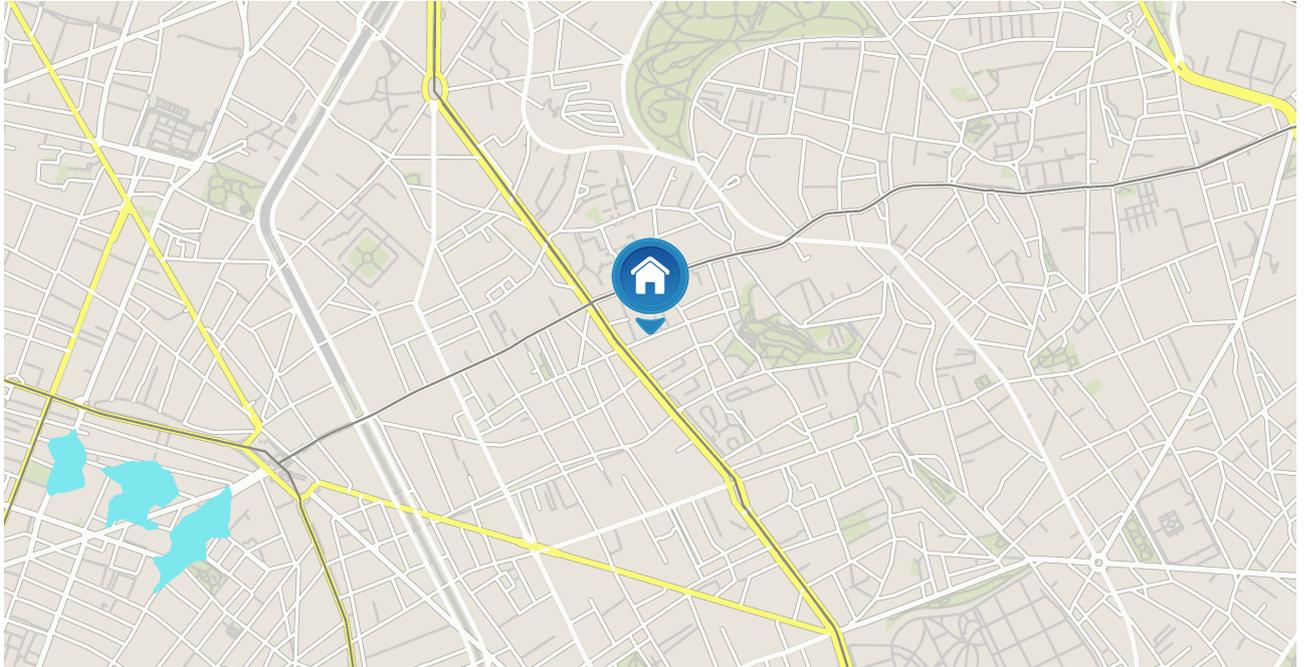
Extrait cartographique du PPR : Inondation

Le bien immobilier n'est pas situé à l'intérieur d'une zone à risques

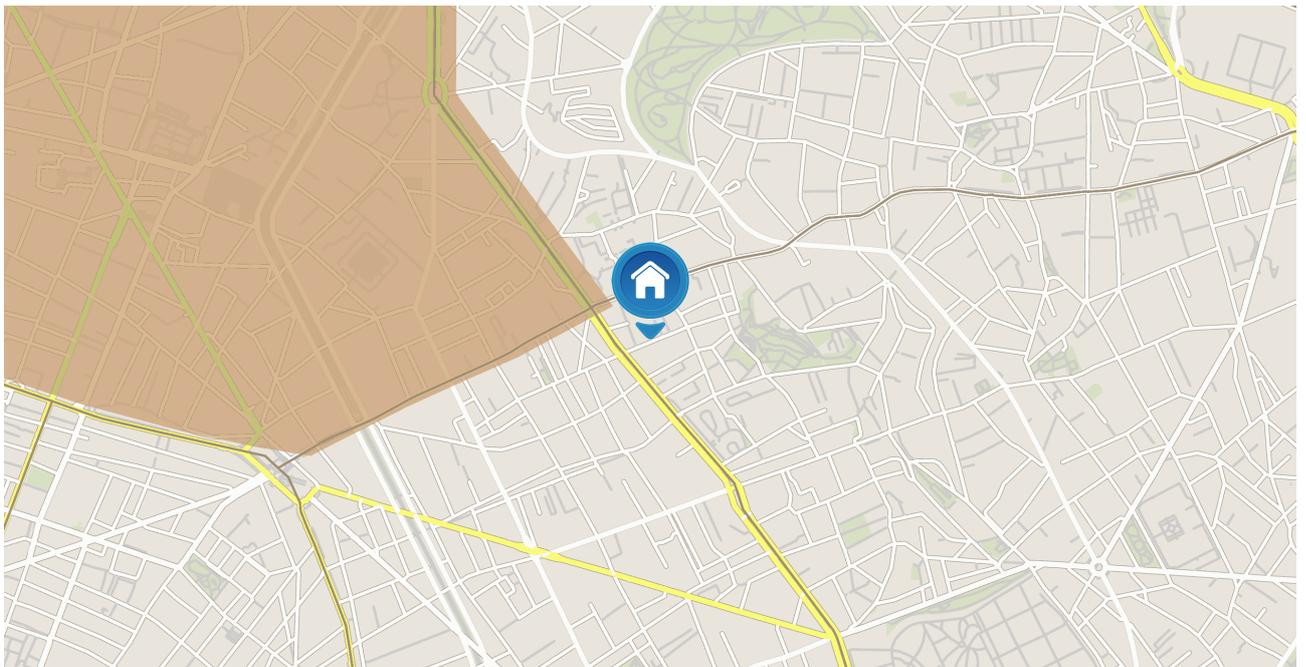
Extrait cartographique du PPR : Gypse antéludien

Le bien immobilier n'est pas situé à l'intérieur d'une zone à risques

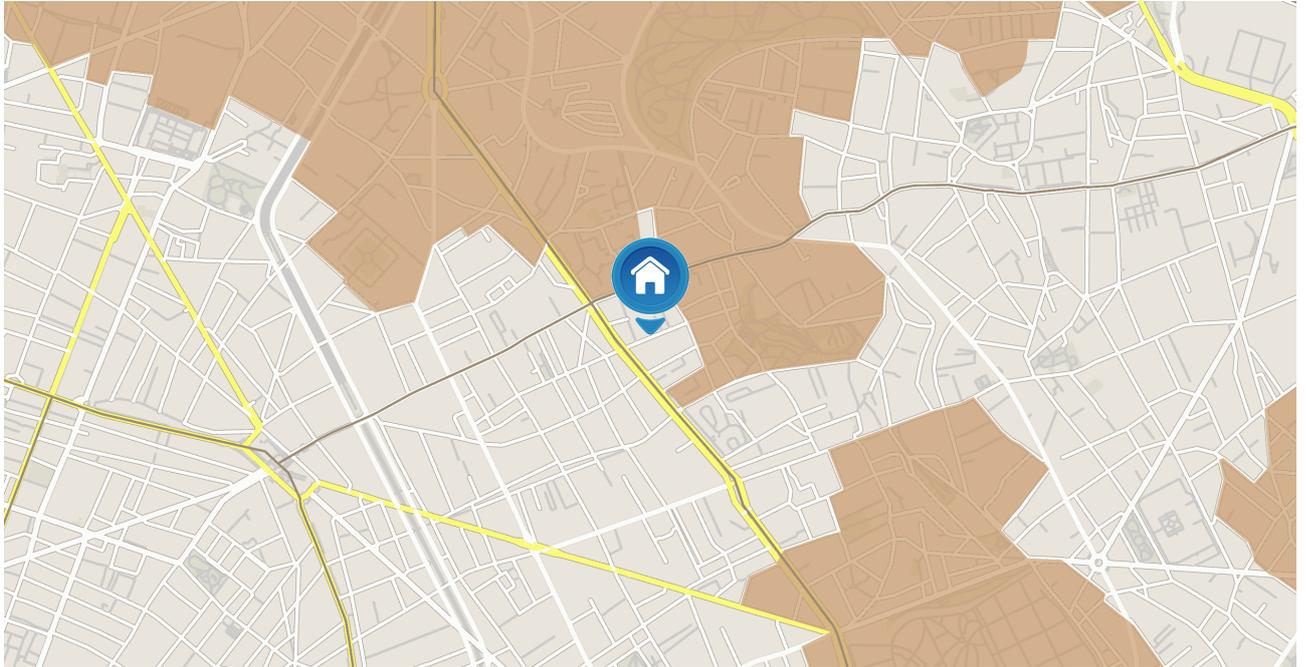
Extrait cartographique du PPR : Anciennes carrières

Le bien immobilier n'est pas situé à l'intérieur d'une zone à risques
