CABINET PAILLARD
HPUC

Certificat de superficie de la partie privative

DPE Diagnostic de performance énergétique (logement)

Adresse : 37 39 rue du Capitaine Marchal

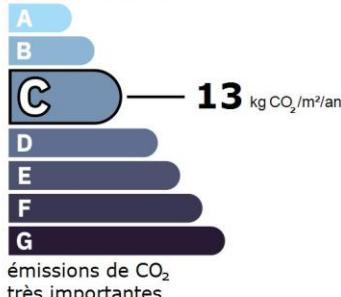
peu d'émissions de CO₂

Ce logement émet 678 kg de CO₂ par an, soit l'équivalent de 3 515 km parcourus en voiture.

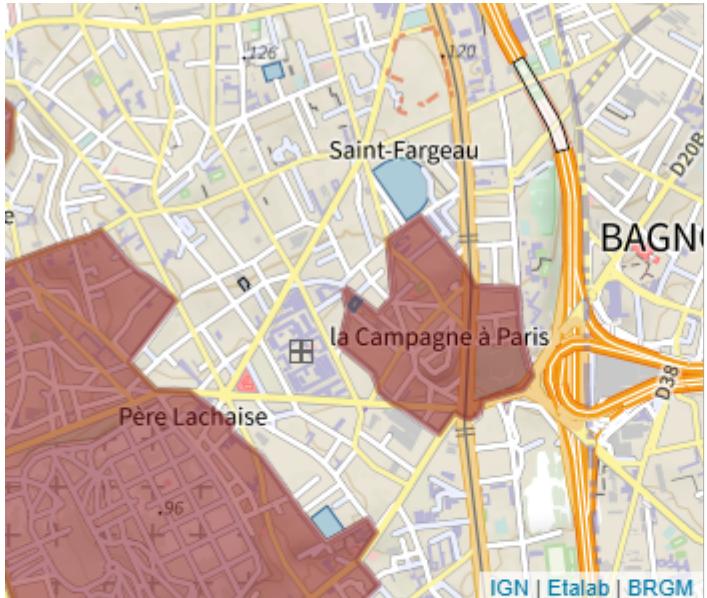
Mouvement de terrain

Le plan de prévention des risques est un document réalisé par l'Etat qui interdit de construire dans les zones les plus exposées et encadre les constructions dans les autres zones exposées.

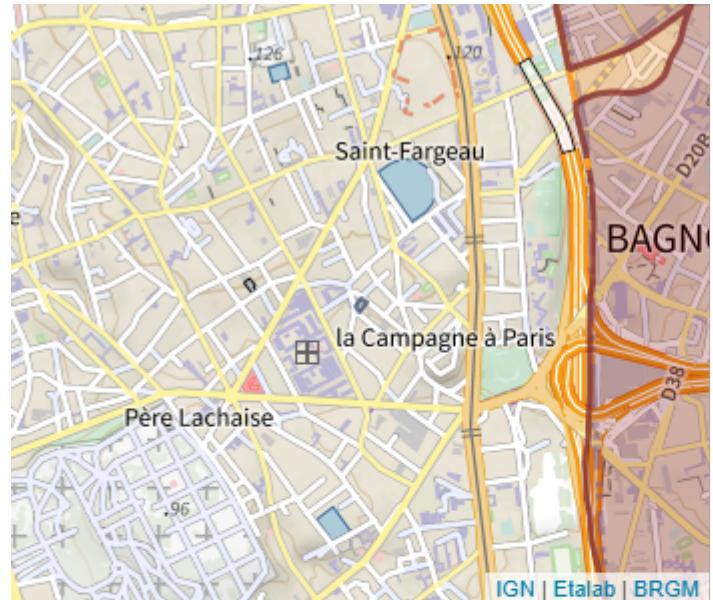
Les sols argileux évoluent en fonction de leur teneur en eau. De fortes variations d'eau (sécheresse ou d'apport massif d'eau) peuvent donc fragiliser progressivement les constructions (notamment les maisons individuelles aux fondations superficielles) suite à des gonflements et des tassements du sol, et entraîner des dégâts pouvant être importants. Le zonage argile identifie les zones exposées à ce phénomène de retrait-gonflement selon leur degré d'exposition.

Exposition nulle : aucune présence de sols argileux n'a été identifiée selon les cartes géologiques actuelles. Toutefois il peut y avoir des poches ponctuelles de sols argileux.

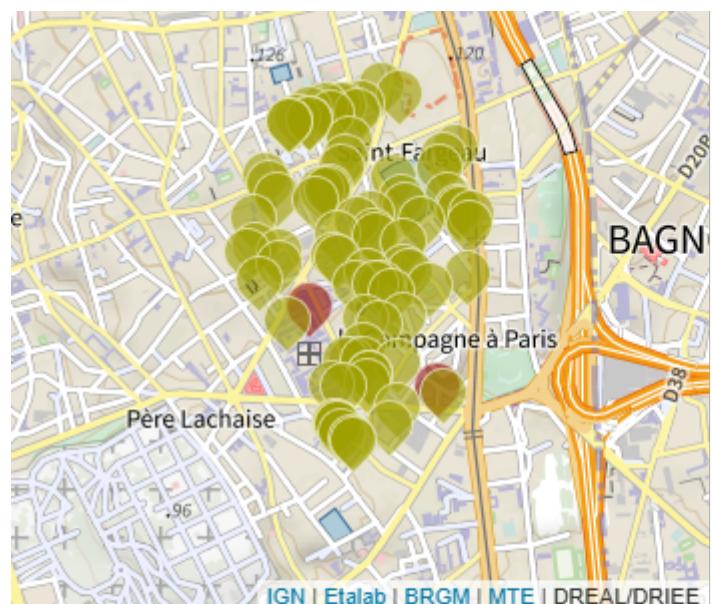
POLLUTION DES SOLS (500 m)

Dans un rayon de 500 m autour de votre parcelle, sont identifiés :

- 2 site(s) référencé(s) dans l'inventaire des installations classées pour la protection de l'environnement (ICPE)
- 83 site(s) potentiellement pollué(s), référencé(s) dans l'inventaire des sites ayant accueilli par le passé une activité qui a pu générer une pollution des sols (CASIAS).
