CABINET PAILLARD
HPUC

Certificat de superficie de la partie privative

Numéro de dossier : 24/IMO/*****/DIDOT3246
Date du repérage : 06/06/2024
Heure d'arrivée : 15 h 00
Durée du repérage : 01 h 56

DPE Diagnostic de performance énergétique (logement)

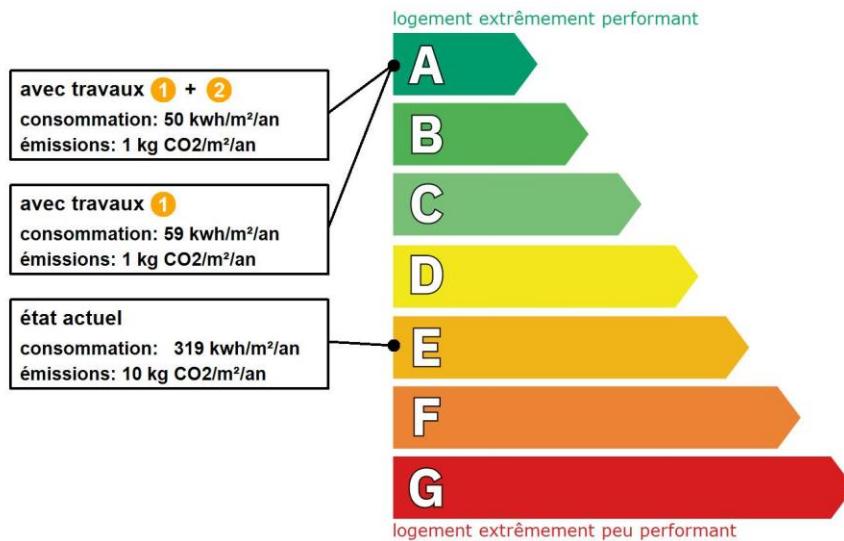
Évolution de la performance après travaux

Lot	Description	Performance recommandée
Mur	Isolation des murs par l'intérieur. Avant d'isoler un mur, vérifier qu'il ne présente aucune trace d'humidité.	$R > 4,5 \text{ m}^2.\text{K/W}$
Chauffage	Remplacer le système de chauffage par une pompe à chaleur air/air non réversible (la climatisation n'est pas considérée, en cas de mise en place votre étiquette énergie augmentera sensiblement).	SCOP = 4
Eau chaude sanitaire	Remplacer le système actuel par un appareil de type pompe à chaleur.	COP = 3

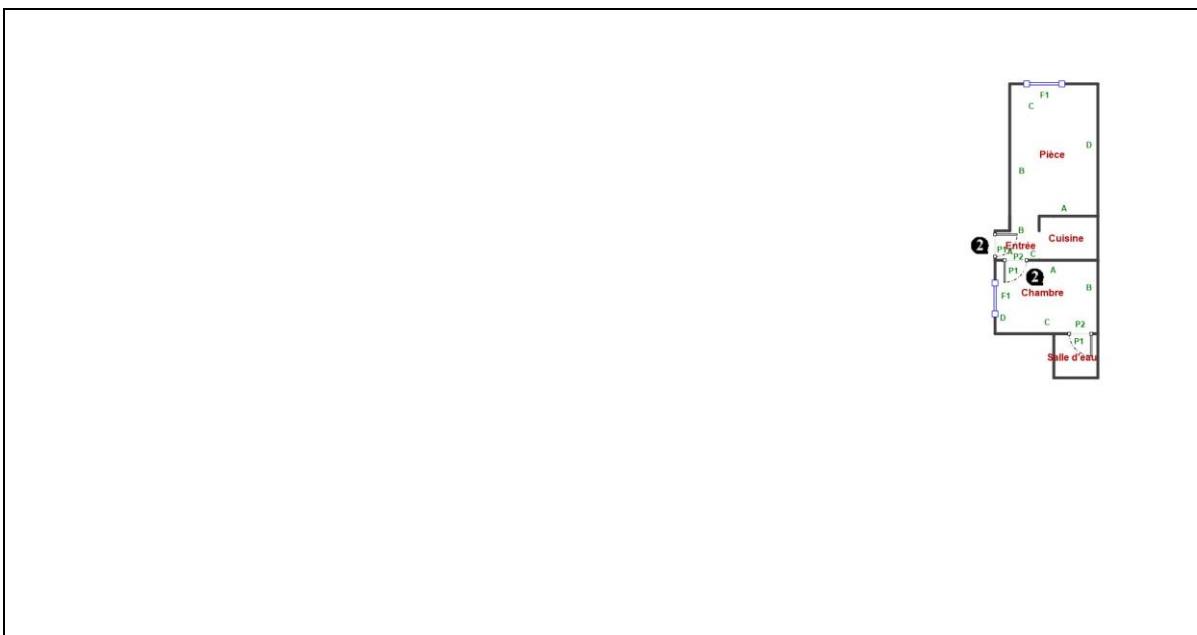
Localisation des mesures sur croquis de repérage

N°	Zone	Unité de diagnostic	Substrat	Revêtement apparent	Localisation mesure	Mesure (mg/cm ²)	Type de dégradation	Classement UD	Observation
48	A	Mur	Plâtre	Peinture	partie basse (< 1m)	0		0	
49					partie haute (> 1m)	0			
50	B	Mur	Plâtre	Peinture	partie basse (< 1m)	0		0	
51					partie haute (> 1m)	0			
52	C	Mur	Plâtre	Peinture	partie basse (< 1m)	0		0	
53					partie haute (> 1m)	0			
54		Plafond	Plâtre	Peinture	mesure 1	0		0	
55					mesure 2	0			
-		Plinthes	Carrelage		Non mesurée	-		NM	Absence de revêtement
56	A	Porte	Bois	Peinture	partie mobile	8,33	Etat d'usage (Usure par friction)	2

Du fait de la présence de revêtements contenant du plomb au-delà des seuils en vigueur et de la nature des dégradations constatées (non dégradé, non visible, état d'usage) sur certaines unités de diagnostic, le propriétaire doit veiller à l'entretien des revêtements recouvrant les unités de diagnostic de classe 1 et 2, afin d'éviter leur dégradation future.
