## ATTESTATION DE SUPERFICIE D'UN LOT DE COPROPRIETE

65 avenue Victor Hugo et 2 rue Georges Ville

**Rapport de mission de repérage des matériaux et produits contenant de l'amiante pour l'établissement du constat établi à l'occasion de la vente d'un immeuble bâti (Listes A et B de l'annexe 13-9 du Code de la Santé publique)**

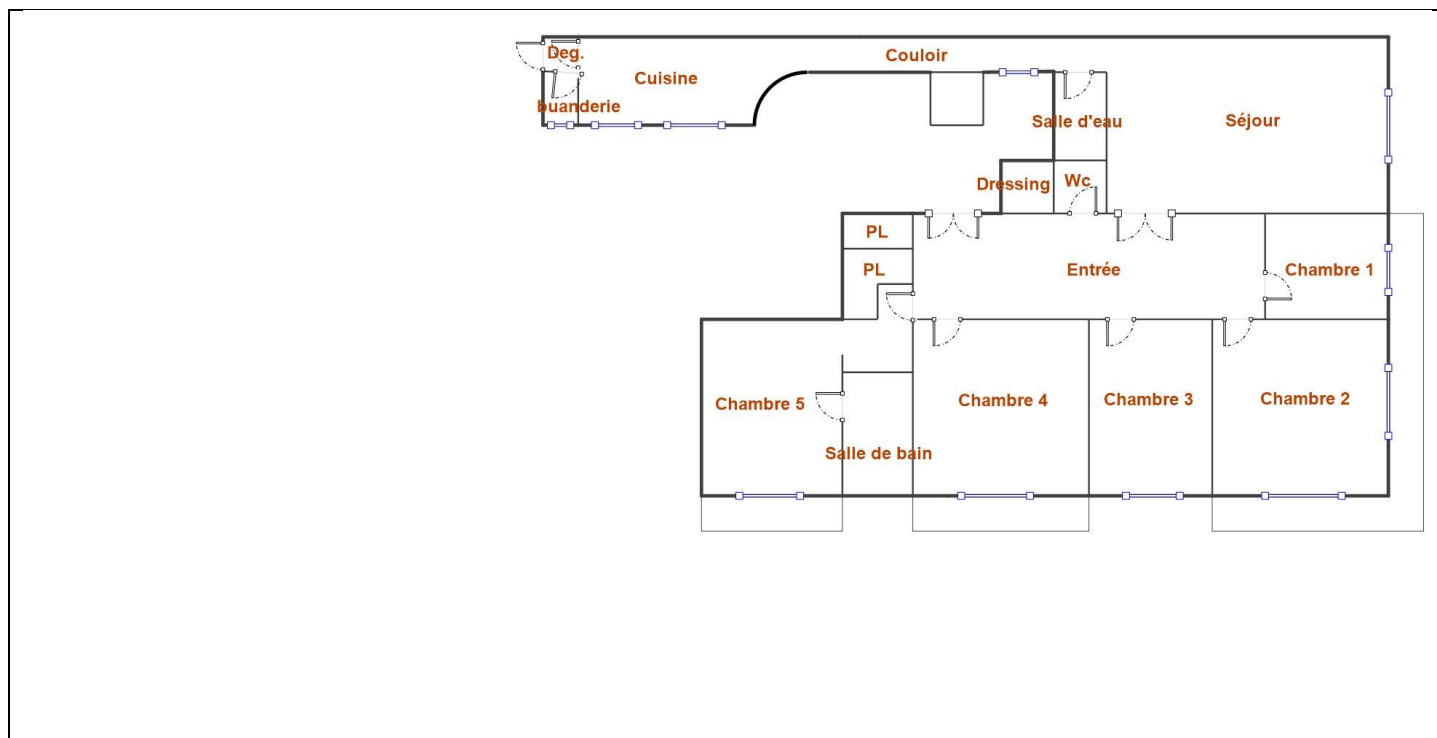
7.1 - Annexe - Schéma de repérage

Conduit en fibro-ciment		Dalles de sol	<p>Nom du propriétaire :  <b>M. SOUIED</b>                      Adresse du bien :  <b>65 Av Victor Hugo</b>  <b>75016</b>  <b>PARIS - 16EME</b></p>
	Conduit autre que fibro-ciment		Carrelage	
	Brides		Colle de revêtement	
	Dépôt de Matériaux contenant de l'amiante		Dalles de faux-plafond	
	Matériau ou produit sur lequel un doute persiste		Toiture en fibro-ciment	
	Présence d'amiante		Toiture en matériaux composites

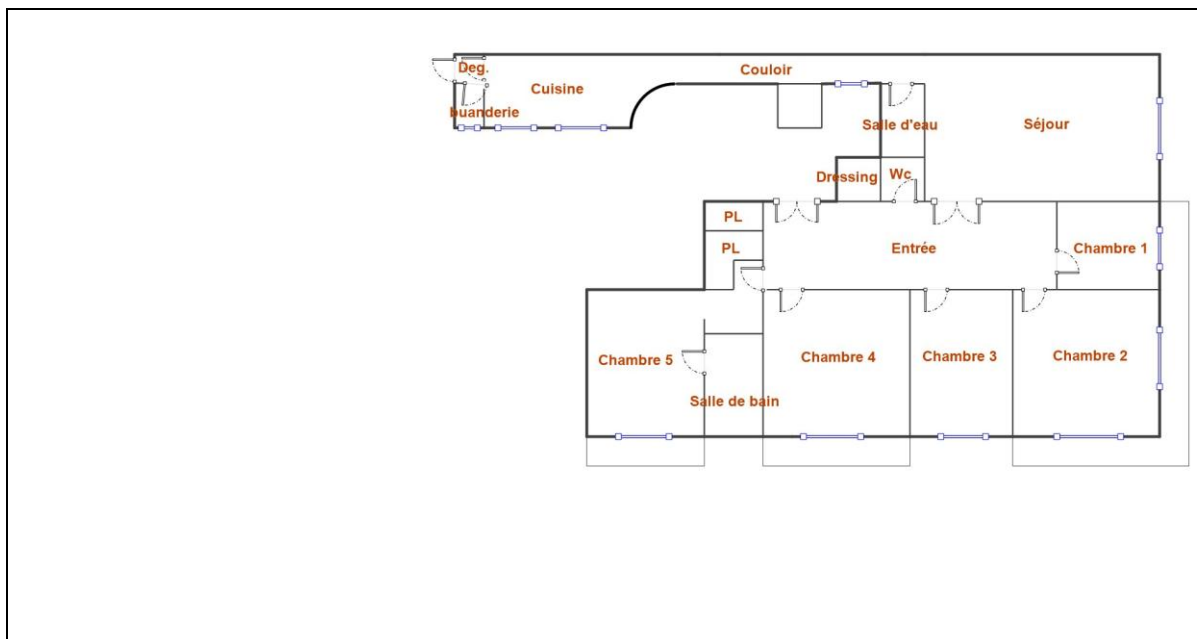
Localisation des mesures sur croquis de repérage

53					partie haute (> 1m)	0,47			
-	A	Embrasure porte			Non mesurée	-		NM	Absence de revêtement
54	D	Volet	Métal	Peinture	partie basse	5,24	Dégradé (Ecaillage)	3	
55	D	Garde corps	Métal	Peinture	mesure 1	7,86	Dégradé (Ecaillage)	3

132	A	Huisserie Porte	Bois	Vernis	partie basse (< 1m)	0,14		0	
133					partie haute (> 1m)	0,21			
-	A	Embrasure porte			Non mesurée	-		NM	Absence de revêtement
134	c	Volet	Métal	Peinture	partie basse	8,8	Dégradé (Ecaillage)	3	
135	c	Garde corps	Métal	Peinture	mesure 1	5,18	Dégradé (Ecaillage)	3

**Du fait de la présence de revêtements contenant du plomb au-delà des seuils en vigueur et de la nature des dégradations constatées (dégradé) sur certaines unités de diagnostic et en application de l'article L. 1334-9 du code de la santé publique, le propriétaire du bien, objet de ce constat, doit effectuer les travaux appropriés pour supprimer l'exposition au plomb, tout en garantissant la sécurité des occupants. Il doit également transmettre une copie complète du constat, annexes comprises, aux occupants de l'immeuble ou de la partie d'immeuble concernée et à toute personne amenée à effectuer des travaux dans cet immeuble ou la partie d'immeuble concernée.**

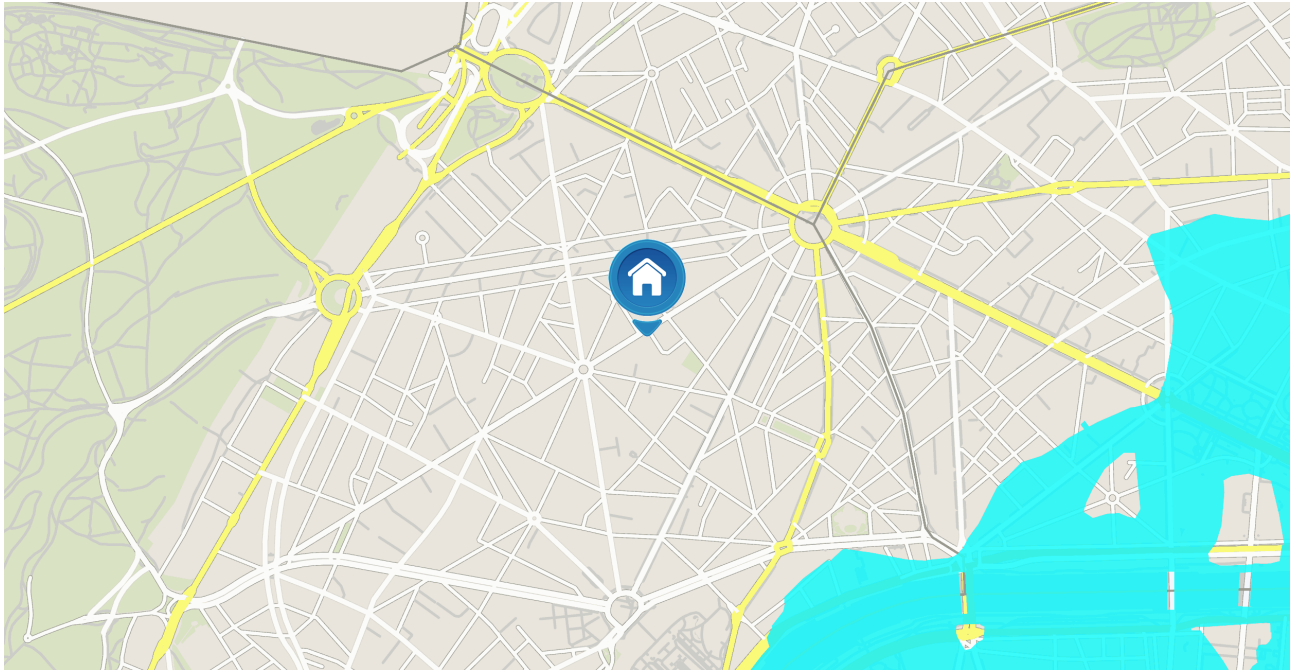
## **Extrait cartographique du PPR : Inondation**

*Le bien immobilier n'est pas situé à l'intérieur d'une zone à risques*

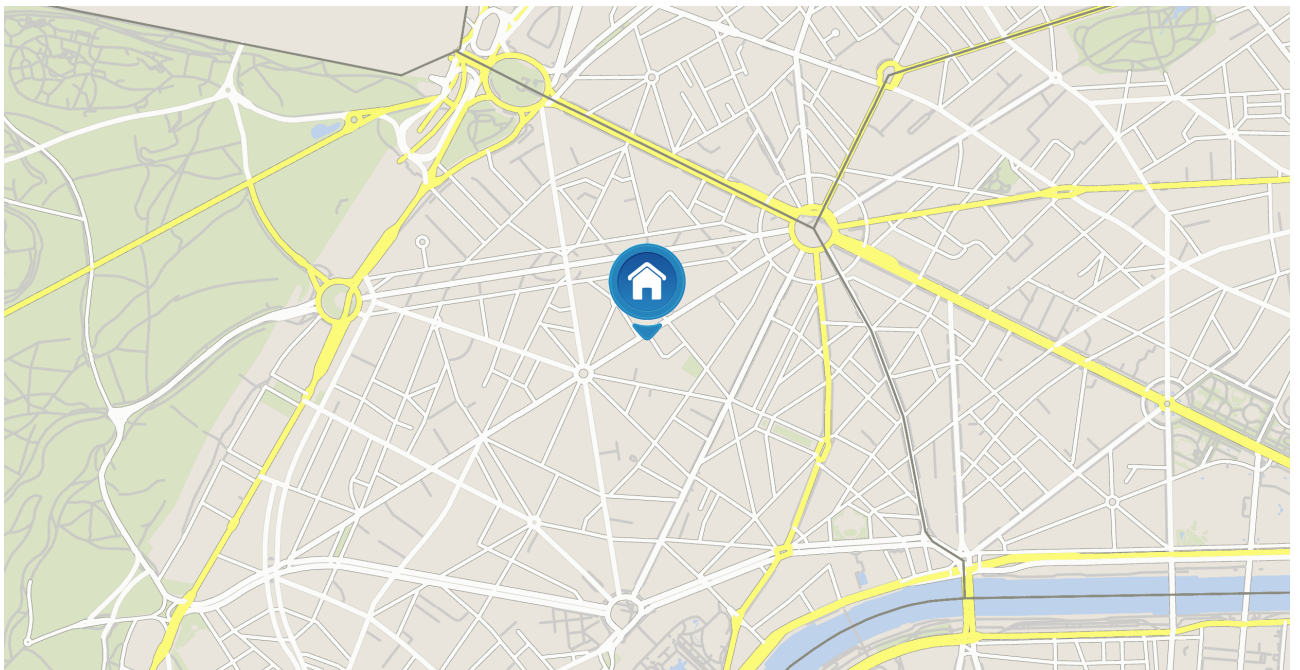
## **Extrait cartographique du PPR : Gypse antéludien**

*Le bien immobilier n'est pas situé à l'intérieur d'une zone à risques*

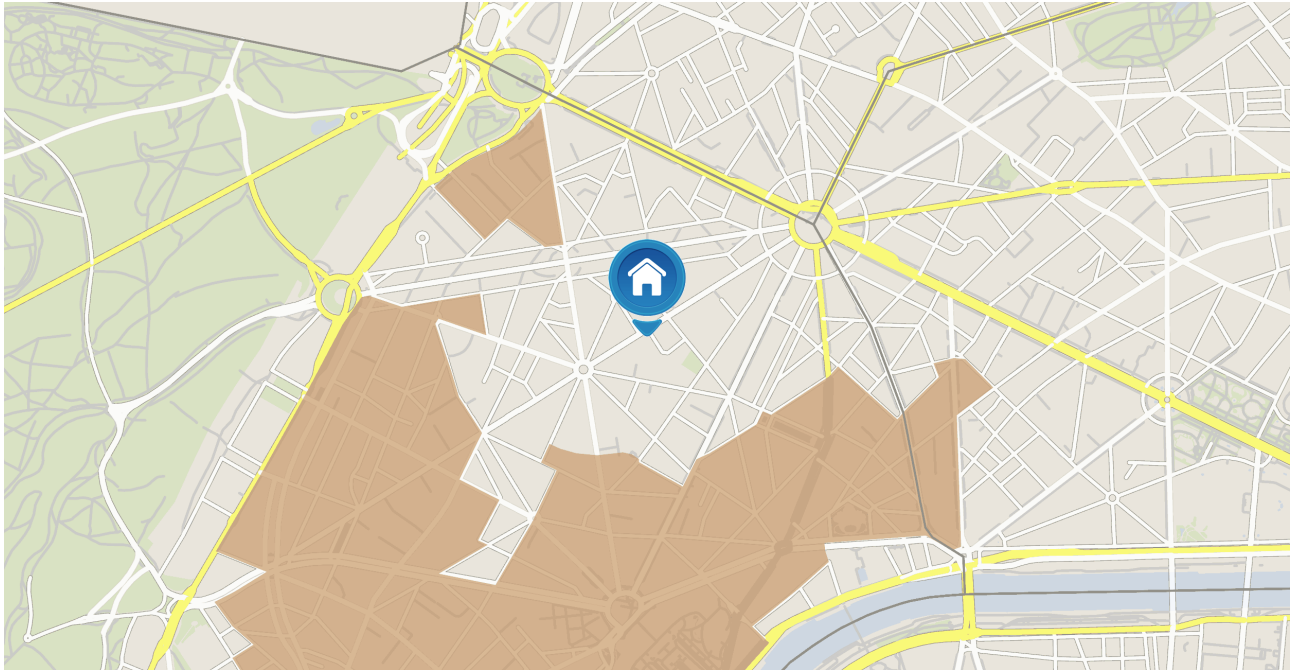
## Extrait cartographique du PPR : Anciennes carrières

*Le bien immobilier n'est pas situé à l'intérieur d'une zone à risques*
