## Certificat de superficie de la partie privative

Numéro de dossier : 24/IMO/\*\*\*\*\*  
Date du repérage : 12/12/2024  
Heure d'arrivée : 11 h 30  
Durée du repérage :

**Rapport de mission de repérage des matériaux et produits contenant de l'amiante pour l'établissement du constat établi à l'occasion de la vente d'un immeuble bâti (Listes A et B de l'annexe 13-9 du Code de la Santé publique)**

# ÉTAT DES RISQUES POUR L'INFORMATION DES ACQUÉREURS ET DES LOCATAIRES

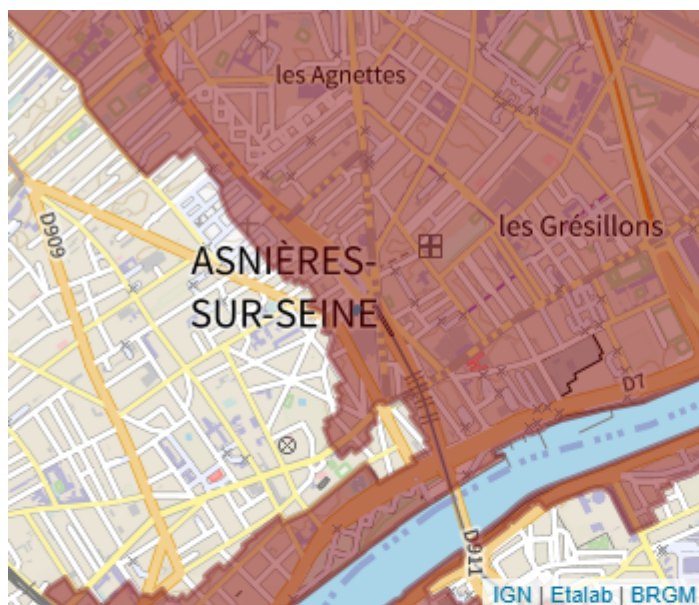
Par une crue à débordement lent de cours d'eau Inondation

Le plan de prévention des risques est un document réalisé par l'Etat qui interdit de construire dans les zones les plus exposées et encadre les constructions dans les autres zones exposées.

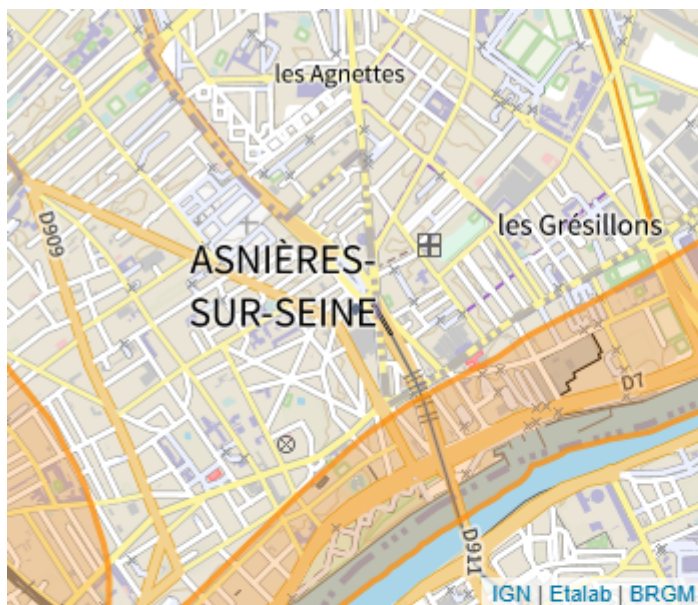
Les sols argileux évoluent en fonction de leur teneur en eau. De fortes variations d'eau (sécheresse ou d'apport massif d'eau) peuvent donc fragiliser progressivement les constructions (notamment les maisons individuelles aux fondations superficielles) suite à des gonflements et des tassements du sol, et entraîner des dégâts pouvant être importants. Le zonage argile identifie les zones exposées à ce phénomène de retrait-gonflement selon leur degré d'exposition.

Exposition nulle : aucune présence de sols argileux n'a été identifiée selon les cartes géologiques actuelles. Toutefois il peut y avoir des poches ponctuelles de sols argileux.

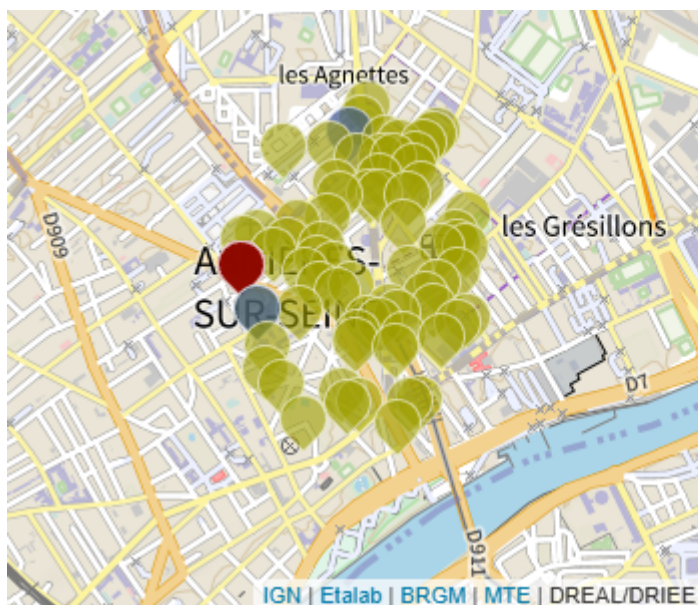
### POLLUTION DES SOLS (500 m)

Les pollutions des sols peuvent présenter un risque sanitaire lors des changements d'usage des sols (travaux, aménagements, changement d'affectation des terrains) si elles ne sont pas prises en compte dans le cadre du projet.

Dans un rayon de 500 m autour de votre parcelle, sont identifiés :

- 37 site(s) référencé(s) dans l'inventaire des installations classées pour la protection de l'environnement (ICPE)
- 68 site(s) potentiellement pollué(s), référencé(s) dans l'inventaire des sites ayant accueilli par le passé une activité qui a pu générer une pollution des sols (CASIAS).
- 2 site(s) pollué(s) placé(s) en secteur d'information sur les sols (SIS)

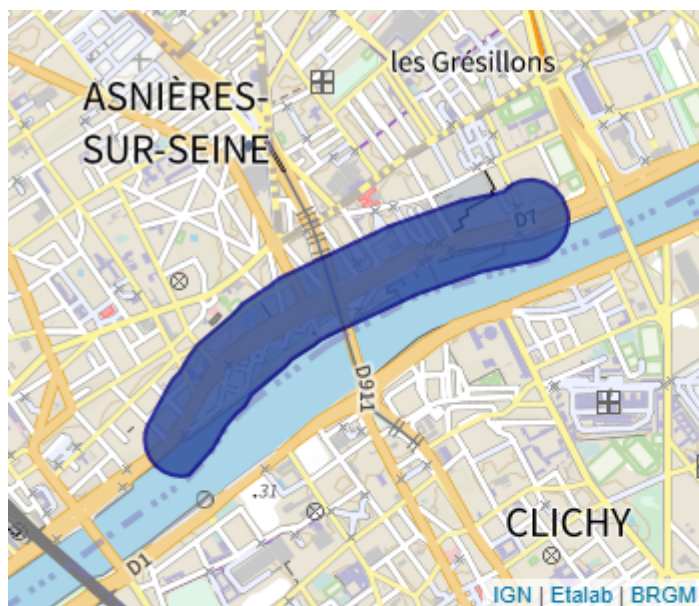
## CANALISATIONS TRANSPORT DE MATIÈRES DANGEREUSES

Une canalisation de matières dangereuses (gaz naturel, produits pétroliers ou chimiques) est située dans un rayon de 500 m autour de votre parcelle. La carte représente les implantations présentes autour de votre localisation. Il convient de rechercher une information plus précise en se rendant en mairie.
