Certificat de superficie de la partie privative

Rapport de mission de repérage des matériaux et produits contenant de l'amiante pour l'établissement du constat établi à l'occasion de la vente d'un immeuble bâti (Listes A et B de l'annexe 13-9 du Code de la Santé publique)

Immeuble bâti visité	
Adresse	Rue : 3 rue René Bazin Bât., escalier, niveau, appartement n°, lot n° : 7^{ème} G/D/F Lot numéro 37, Code postal, ville : . 75016 PARIS - 16^{EME} Section cadastrale BS, Parcelle numéro 26,
Périmètre de repérage : appartement
Type de logement : Appartement
Fonction principale du bâtiment : Habitation (partie privative d'immeuble)
Date de construction : < 1949

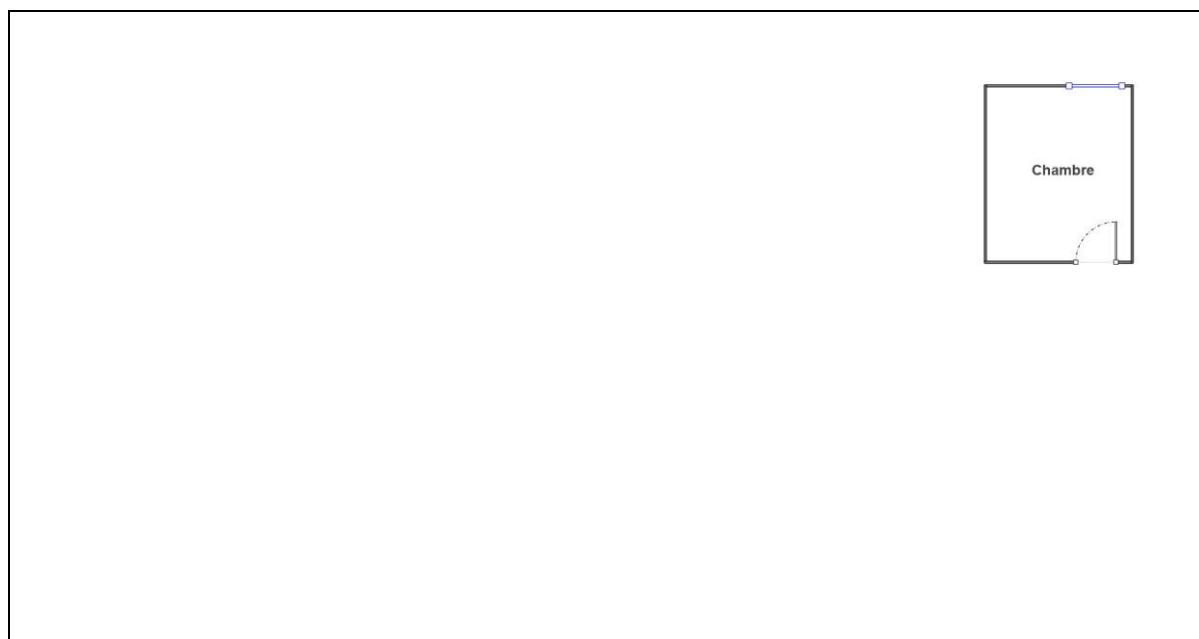
Localisation des mesures sur croquis de repérage

22	C	Fenêtre extérieure	Bois	Peinture	partie basse	4,37	Dégradé (Ecaillage)	3	
23	C	Huisserie Fenêtre extérieure	Bois	Peinture	partie basse	8,06	Dégradé (Ecaillage)	3	
24	A	Porte	Bois	Peinture	partie basse (< 1m)	0		0	
25					partie haute (> 1m)	0			
26	A	Huisserie Porte	Bois	Peinture	partie basse (< 1m)	0		0	
27					partie haute (> 1m)	0

Du fait de la présence de revêtements contenant du plomb au-delà des seuils en vigueur et de la nature des dégradations constatées (dégradé) sur certaines unités de diagnostic et en application de l'article L. 1334-9 du code de la santé publique, le propriétaire du bien, objet de ce constat, doit effectuer les travaux appropriés pour supprimer l'exposition au plomb, tout en garantissant la sécurité des occupants. Il doit également transmettre une copie complète du constat, annexes comprises, aux occupants de l'immeuble ou de la partie d'immeuble concernée et à toute personne amenée à effectuer des travaux dans cet immeuble ou la partie d'immeuble concernée.
