**AS Diagnostics**

## Dossier Technique Immobilier

Numéro de dossier : 17-TM--75011-0388  
Date du repérage : 01/09/2017

Adresse : ..... **9 Bis Rue Victor Gelez**

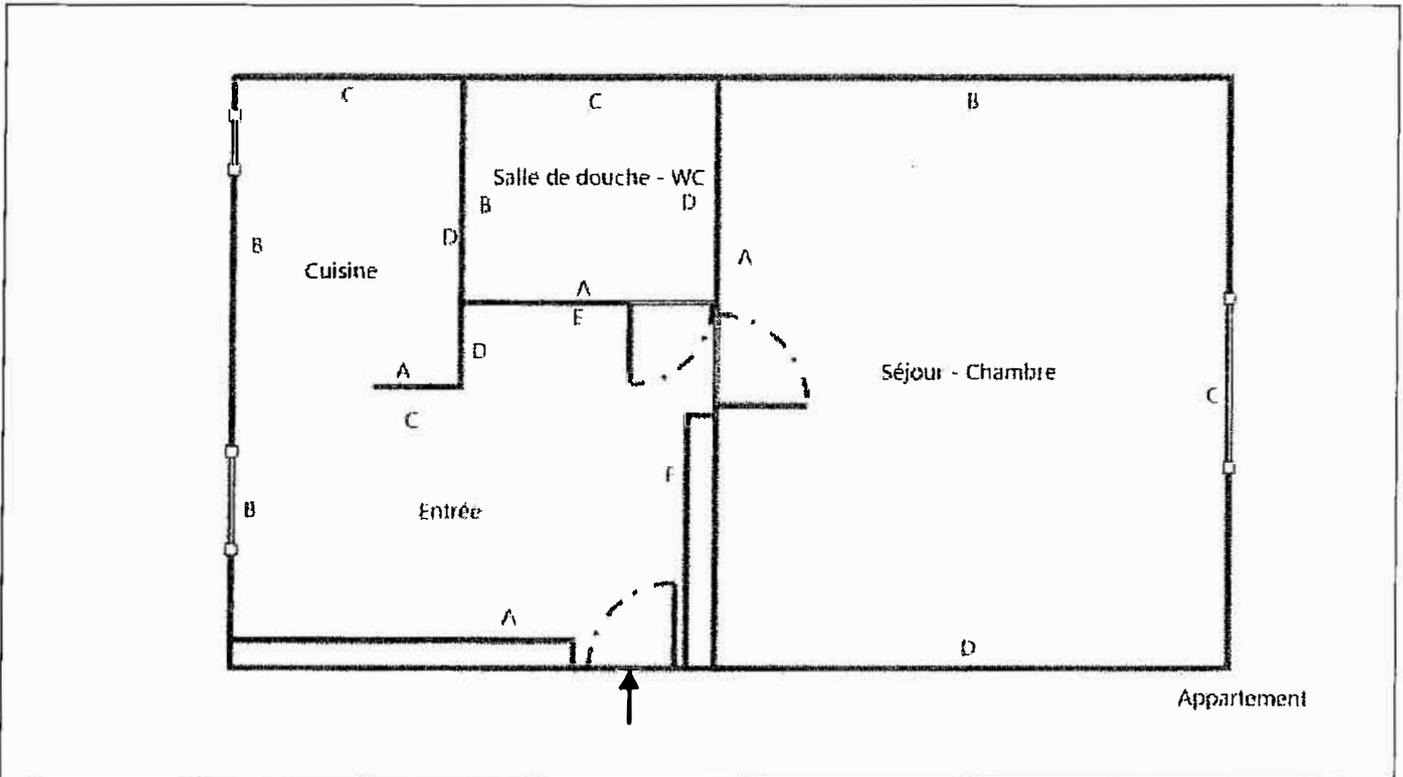
7.1 - Annexe - Schéma de repérage

Planche (croquis) de repérage technique effectué par le cabinet : AS Diagnostics, auteur : Madalena Tarik  
 Dossier n° 17-TM--75011-0388 du 01/09/2017  
 Adresse du bien : 9 Bis Rue Victor Gelez (Appartement lot N°12) 75011 PARIS

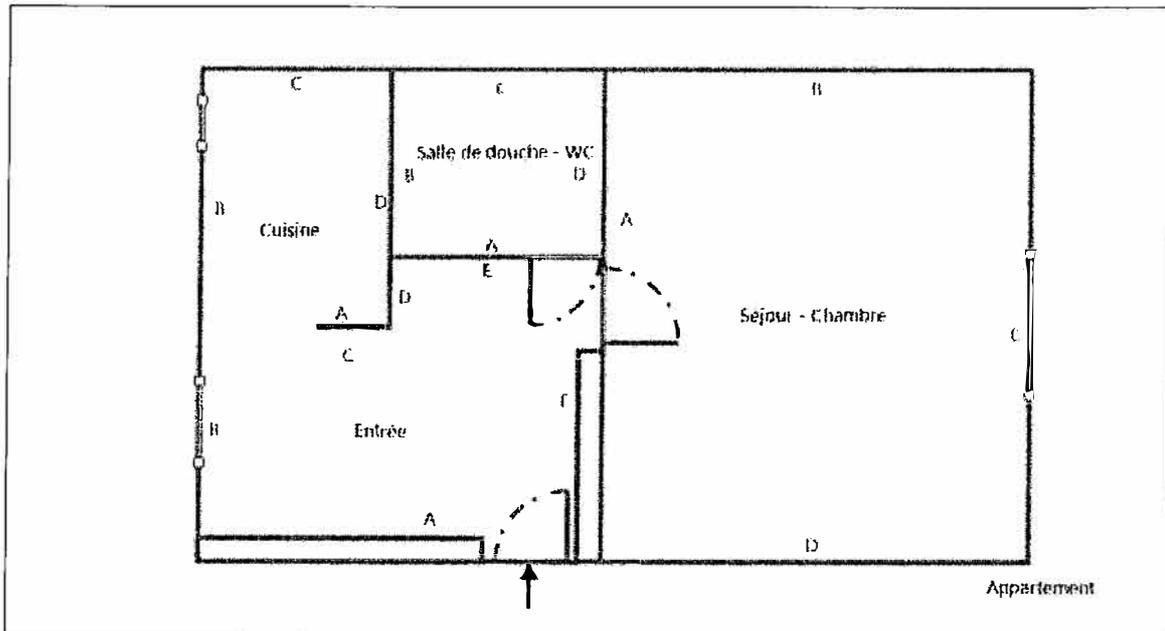
Localisation des mesures sur croquis de repérage

| N° | Zone | Unité de diagnostic | Substrat | Revêtement apparent | Localisation mesure | Mesure (mg/cm²) | Etat* de conservation | Classement UD | Observation |
|---|---|---|---|---|---|---|---|---|---|
| 22 | B | Volet intérieur | métal | Peinture | partie basse (< 1m) | 7,46 | Dégradé (Ecaillage) | 3 | |
| 23 | B | Volet extérieur | métal | Peinture | partie basse (< 1m) | 3,9 | Dégradé (Ecaillage) | 3 | |

| N° | Zone | Unité de diagnostic | Substrat | Revêtement apparent | Localisation mesure | Mesure (mg/cm²) | Etat* de conservation | Classement UD | Observation |
|---|---|---|---|---|---|---|---|---|---|
| 48 | B | Grille fenêtre (F2) | métal | Peinture | mesure 1 | 2,97 | Dégradé (Ecaillage) | 3 | |

**Du fait de la présence de revêtements contenant du plomb au-delà des seuils en vigueur et de la nature des dégradations constatées (dégradé) sur certaines unités de diagnostic et en application de l'article L. 1334-9 du code de la santé publique, le propriétaire du bien, objet de ce constat, doit effectuer les travaux appropriés pour supprimer l'exposition au plomb, tout en garantissant la sécurité des occupants. Il doit également transmettre une copie complète du constat, annexes comprises, aux occupants de l'immeuble ou de la partie d'immeuble concernée et à toute personne amenée à effectuer des travaux dans cet immeuble ou la partie d'immeuble concernée.**

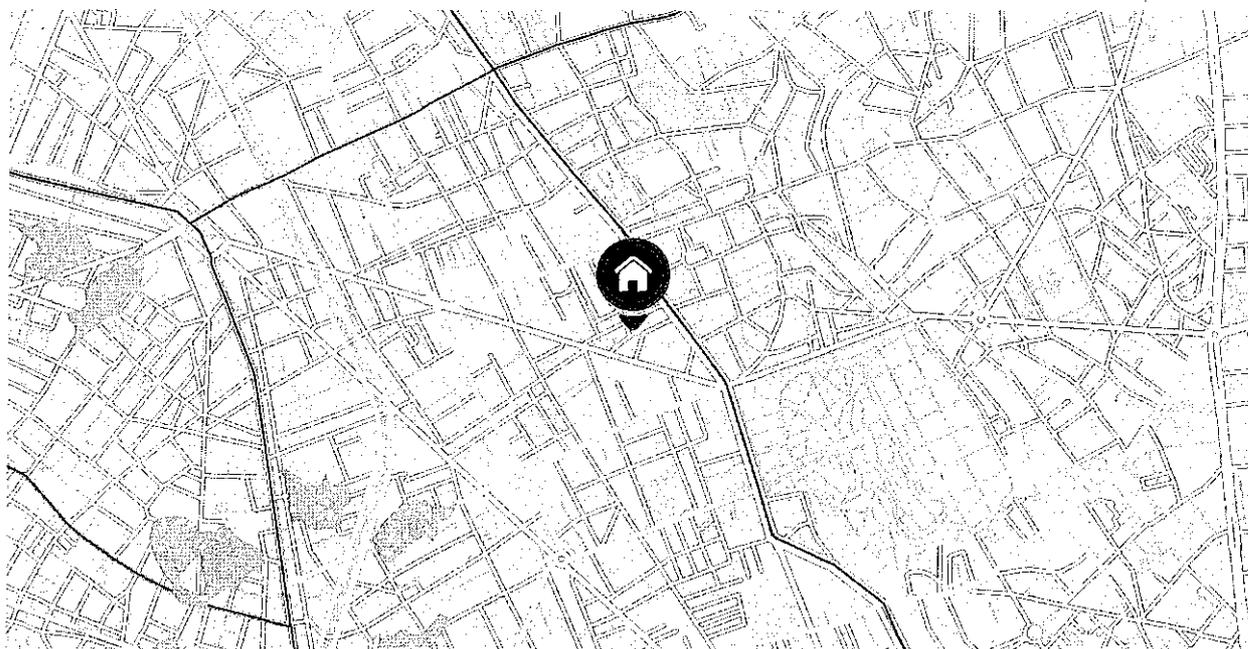
## Extrait cartographique du PPR : Inondation

*Le bien immobilier n'est pas situé à l'intérieur d'une zone à risques*

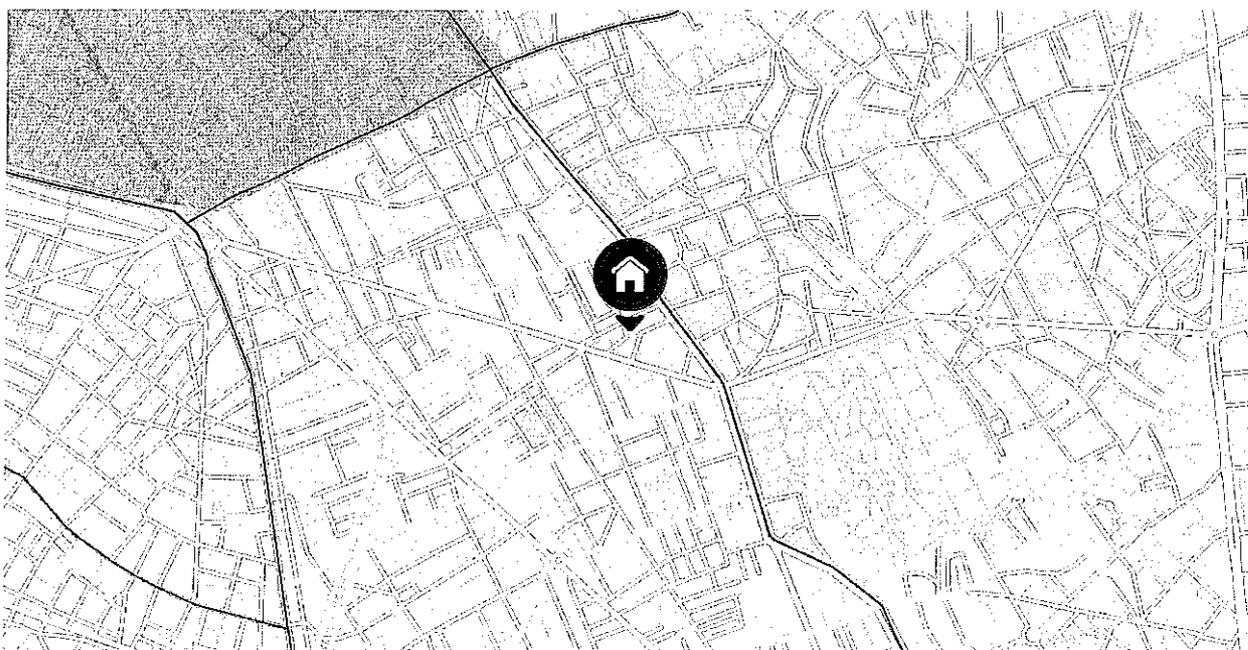
## Extrait cartographique du PPR : Gypse antéludien

*Le bien immobilier n'est pas situé à l'intérieur d'une zone à risques*

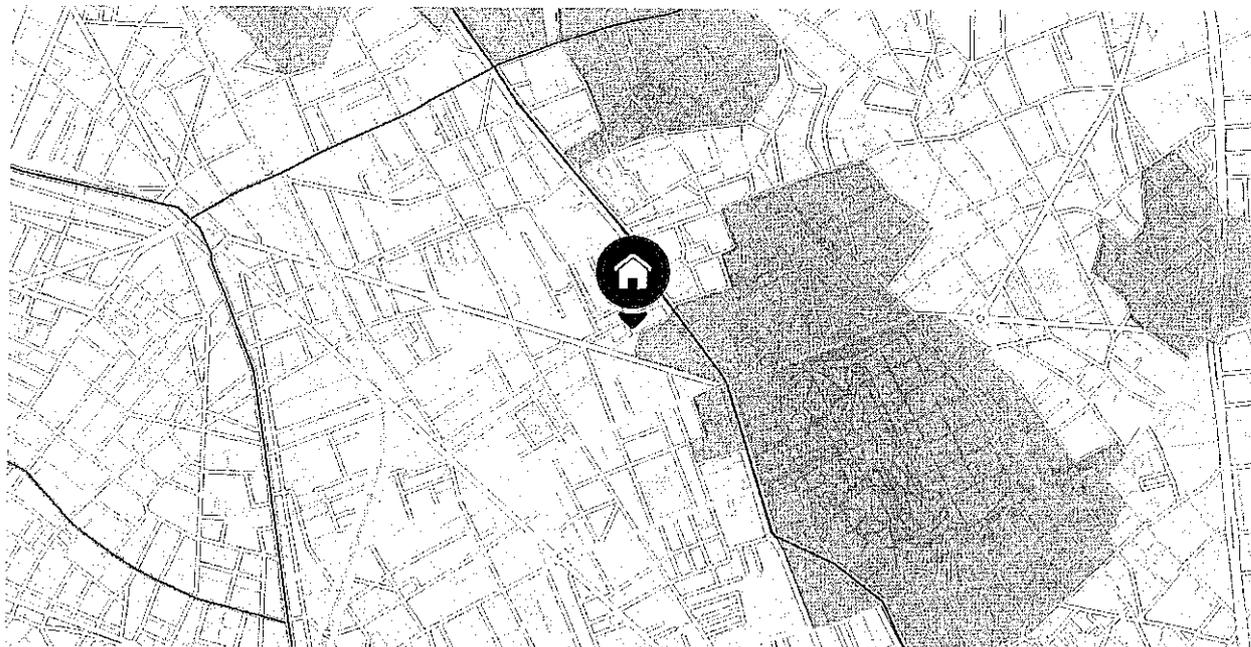
## Extrait cartographique du PPR : Anciennes carrières

*Le bien immobilier n'est pas situé à l'intérieur d'une zone à risques*
