## Attestation de surface habitable

Numéro de dossier : 21/IMO/XXXXXX  
Date du repérage : 23/12/2021  
Heure d'arrivée : 10 h 30  
Durée du repérage : 02 h 04

# Attestation de surface n° 21/IMO/XXXXXX

Adresse : 67 rue Olivier métra  
75020 PARIS - 20EME  
(2ème Face, N° de lot: 10)

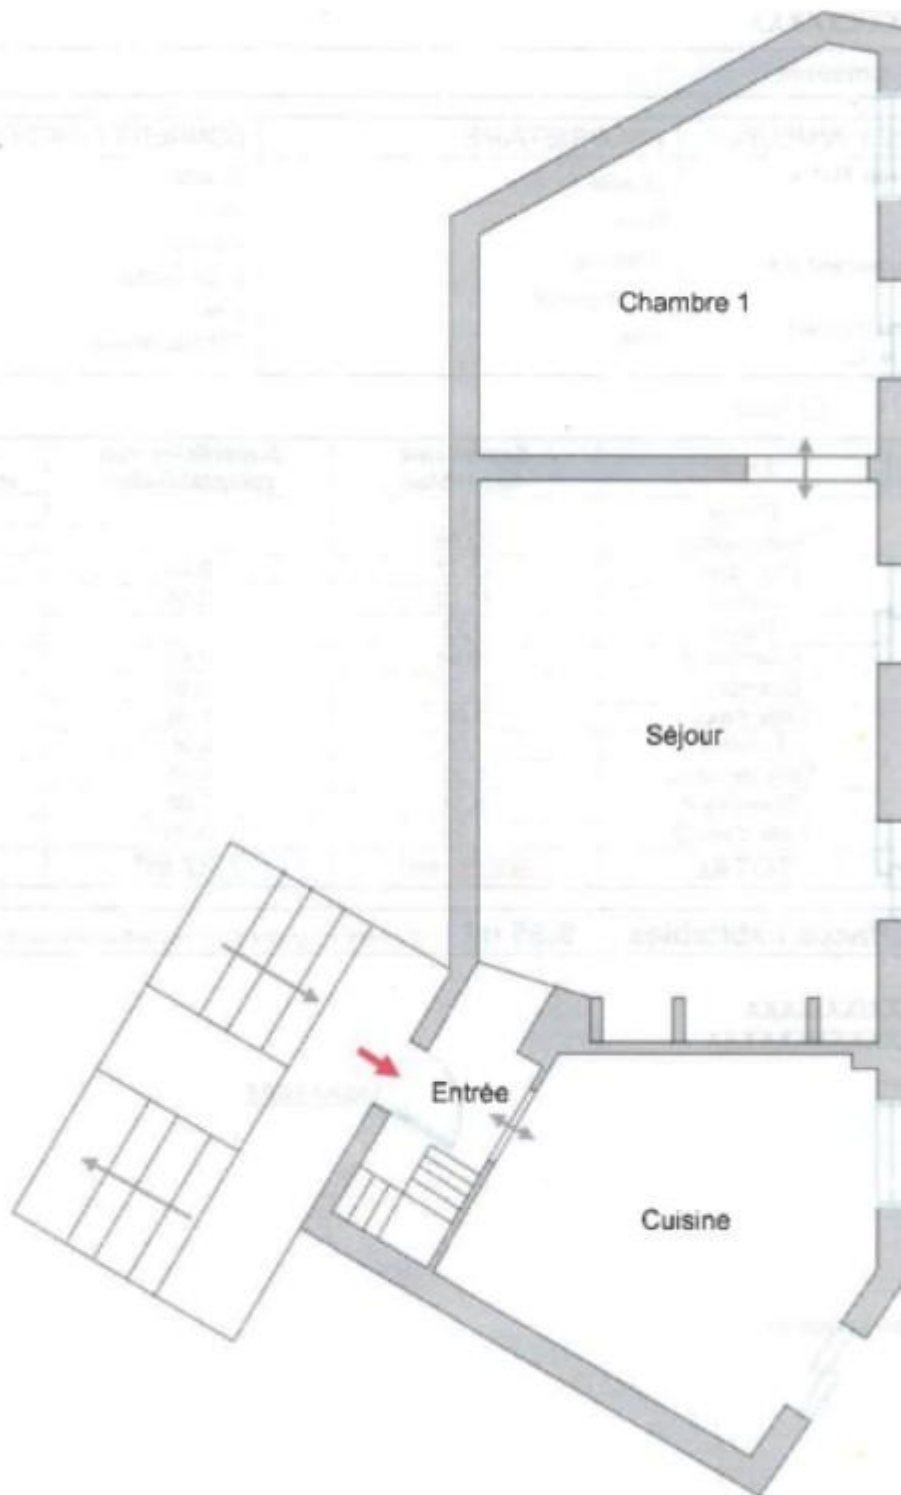
2<sup>ème</sup> Etage

Parties de l'immeuble bâtis visitées	Superficie habitable	Surface au sol	Commentaires
2 ème - Entrée	2,91	2,91	
2 ème - Cuisine	13	13	
2 ème - Séjour	22,58	22,58	
2 ème - Chambre 1	13,77	13,77	
3 ème - palier	6,23	6,23	
3 ème - Chambre 2	8,34	8,34	
3 ème - Chambre 3	10,95	10,95	
3 ème - Chambre 4	11,99	11,99	
3 ème - Salle d'eau 1	1,29	1,29	
3 ème - Salle d'eau 2	1,88	1,88	
3 ème - Salle de bain	5,96	5,96	
3 ème - Toilettes	1,05	1,05

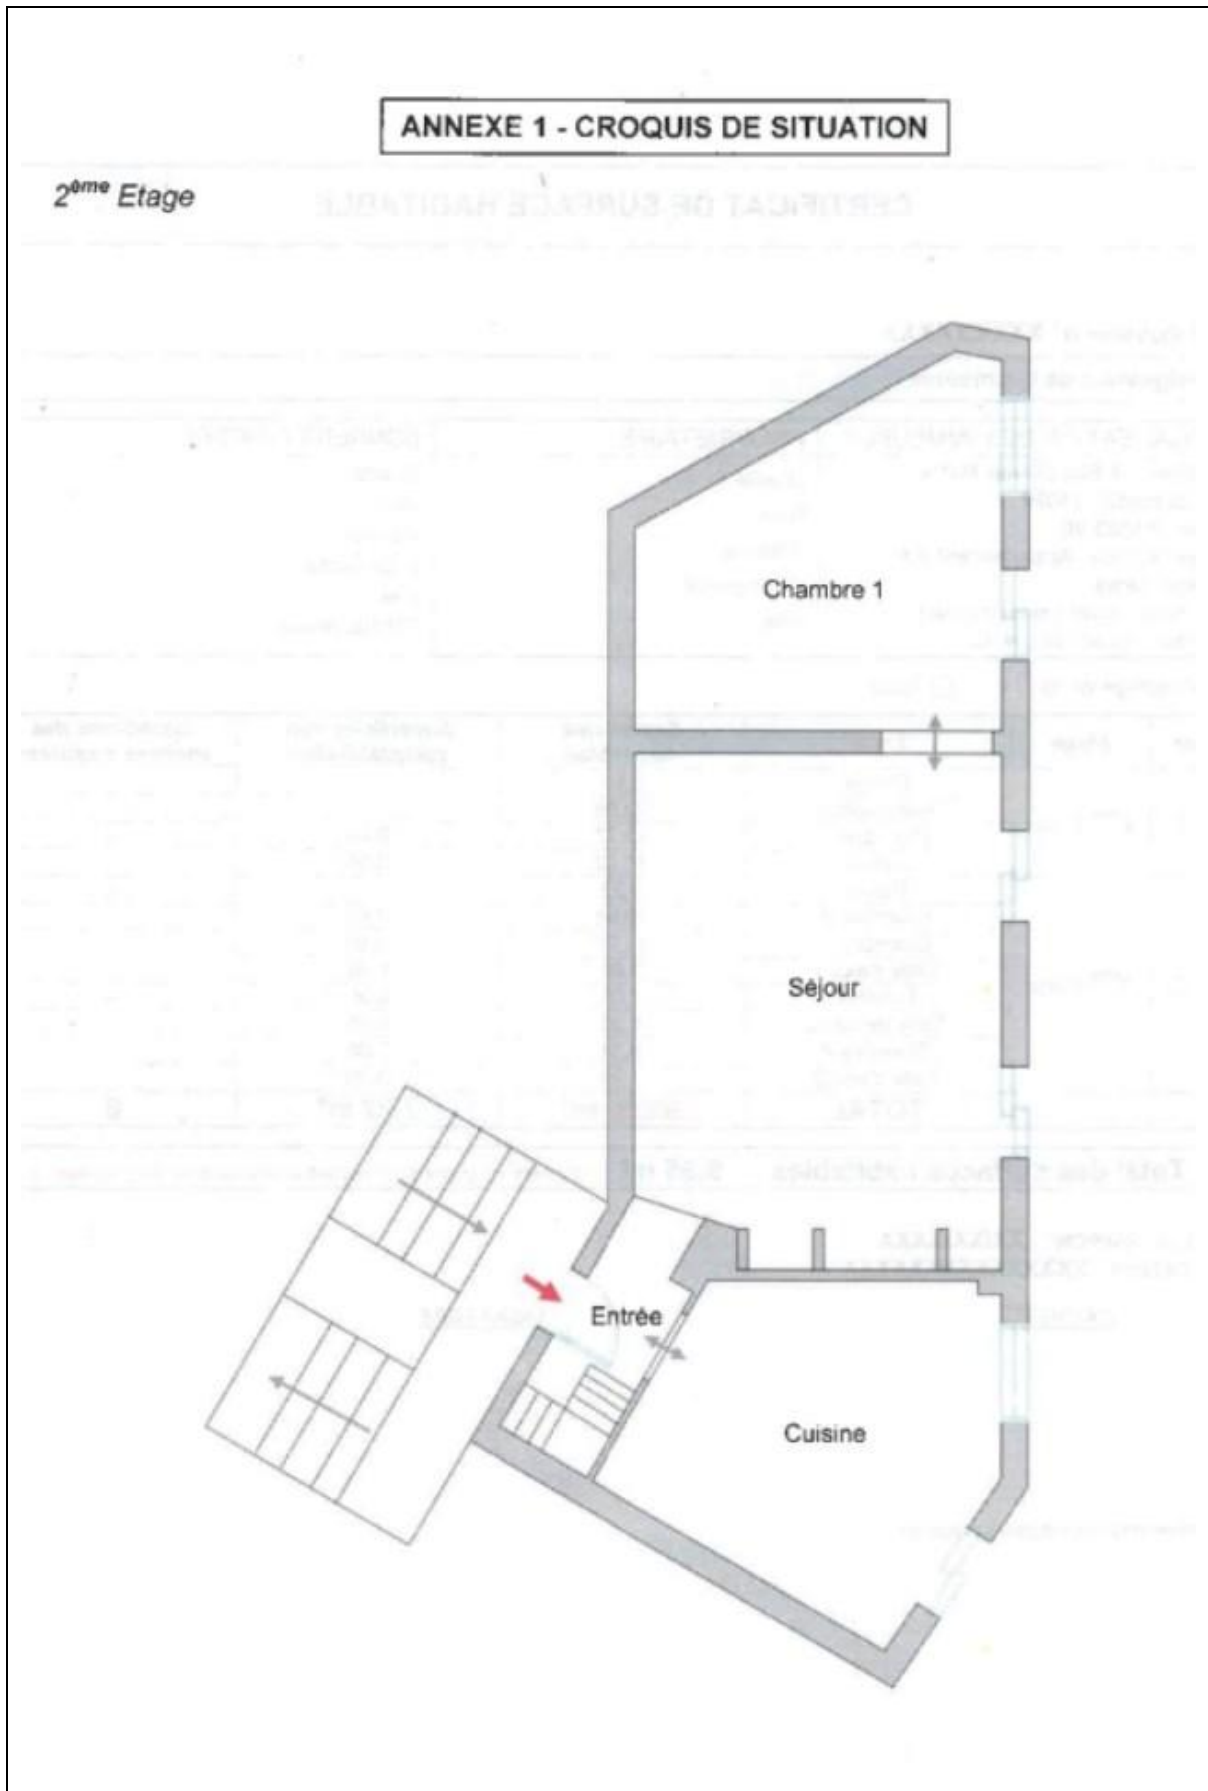
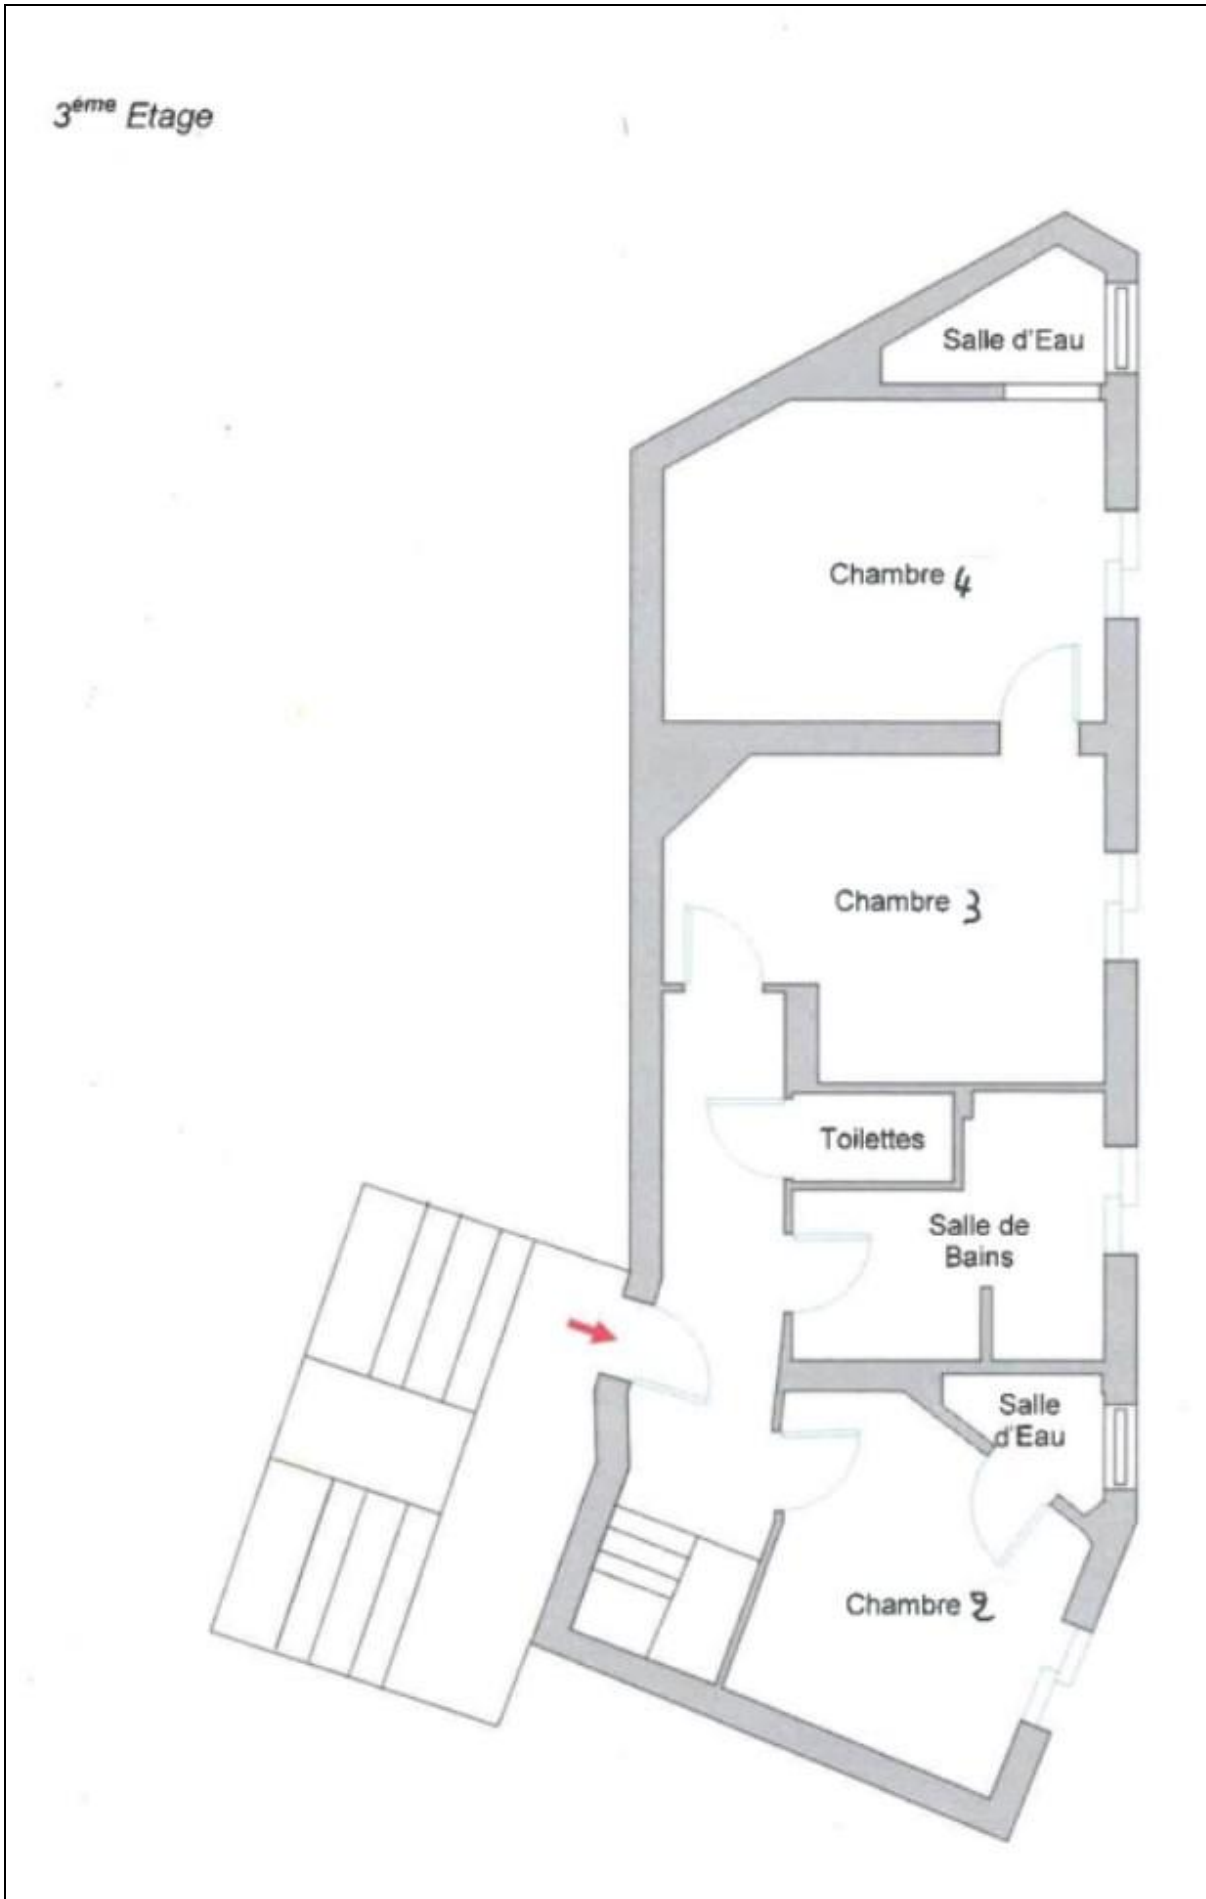
Localisation des mesures sur croquis de repérage

-	C	Fenêtre extérieure	PVC		Non mesurée	-		NM	Absence de revêtement
-	C	Huisserie Fenêtre extérieure	PVC		Non mesurée	-		NM	Absence de revêtement
28	A	Porte	Bois	Peinture	partie basse (< 1m)	0		0	
29					partie haute (> 1m)	0			
30	A	Huisserie Porte	Bois	Peinture	partie basse (< 1m)	0		0	
31					partie haute (> 1m)	0			
32	C	Volet	Métal	Peinture	partie basse	6,79	Dégradé (Ecaillage)	3	
33	C	garde corps	Métal	Peinture	mesure 1	3,9	Dégradé (Ecaillage)	3

-	D	Huisserie Fenêtre extérieure	PVC		Non mesurée	-		NM	Absence de revêtement
46	A	Porte	Bois	Peinture	partie basse (< 1m)	0		0	
47					partie haute (> 1m)	0			
48	A	Huisserie Porte	Bois	Peinture	partie basse (< 1m)	0		0	
49					partie haute (> 1m)	0			
50	D	Volet	Métal	Peinture	partie basse	2,83	Dégradé (Ecaillage)	3	
51	D	garde corps	Métal	Peinture	mesure 1	3,7	Dégradé (Ecaillage)	3

-	D	Huisserie Fenêtre extérieure	PVC		Non mesurée	-		NM	Absence de revêtement
64	A	Porte	Bois	Peinture	partie basse (< 1m)	0		0	
65					partie haute (> 1m)	0			
66	A	Huisserie Porte	Bois	Peinture	partie basse (< 1m)	0		0	
67					partie haute (> 1m)	0			
68	D	Volet	Métal	Peinture	partie basse	3,23	Dégradé (Ecaillage)	3	
69	D	garde corps	Métal	Peinture	mesure 1	3,17	Dégradé (Ecaillage)	3

99					partie haute (> 1m)	0			
100	A	Huisserie Porte	Bois	Peinture	partie basse (< 1m)	0		0	
101					partie haute (> 1m)	0			
102	C	Volet	Métal	Peinture	partie basse	5,31	Dégradé (Ecaillage)	3	
103	C	garde corps	Métal	Peinture	mesure 1	5,78	Dégradé (Ecaillage)	3

-	D	Huisserie Fenêtre extérieure	PVC		Non mesurée	-		NM	Absence de revêtement
116	A	Porte	Bois	Peinture	partie basse (< 1m)	0		0	
117					partie haute (> 1m)	0			
118	A	Huisserie Porte	Bois	Peinture	partie basse (< 1m)	0		0	
119					partie haute (> 1m)	0			
120	D	Volet	Métal	Peinture	partie basse	3,7	Dégradé (Ecaillage)	3	
121	D	garde corps	Métal	Peinture	mesure 1	4,91	Dégradé (Ecaillage)	3

-	D	Huisserie Fenêtre extérieure	PVC		Non mesurée	-		NM	Absence de revêtement
134	A	Porte	Bois	Peinture	partie basse (< 1m)	0		0	
135					partie haute (> 1m)	0			
136	A	Huisserie Porte	Bois	Peinture	partie basse (< 1m)	0		0	
137					partie haute (> 1m)	0			
138	D	Volet	Métal	Peinture	partie basse	8,06	Dégradé (Ecaillage)	3	
139	D	garde corps	Métal	Peinture	mesure 1	6,99	Dégradé (Ecaillage)	3

-	C	Fenêtre extérieure	PVC		Non mesurée	-	NM		Absence de revêtement
-	C	Huisserie Fenêtre extérieure	PVC		Non mesurée	-	NM		Absence de revêtement
178	A	Porte	Bois	Peinture	partie basse (< 1m)	0		0	
179					partie haute (> 1m)	0			
180	A	Huisserie Porte	Bois	Peinture	partie basse (< 1m)	0		0	
181					partie haute (> 1m)	0			
182	C	garde corps	Métal	Peinture	mesure 1	6,79	Dégradé (Ecaillage)	3

**Du fait de la présence de revêtements contenant du plomb au-delà des seuils en vigueur et de la nature des dégradations constatées (dégradé) sur certaines unités de diagnostic et en application de l'article L. 1334-9 du code de la santé publique, le propriétaire du bien, objet de ce constat, doit effectuer les travaux appropriés pour supprimer l'exposition au plomb, tout en garantissant la sécurité des occupants. Il doit également transmettre une copie complète du constat, annexes comprises, aux occupants de l'immeuble ou de la partie d'immeuble concernée et à toute personne amenée à effectuer des travaux dans cet immeuble ou la partie d'immeuble concernée.**
