ATTESTATION DE SUPERFICIE D'UN LOT DE COPROPRIETE

123 avenue de Clichy

Bâtiment sur rue, 1er étage, porte à gauche

Rapport de mission de repérage des matériaux et produits contenant de l'amiante pour l'établissement du constat établi à l'occasion de la vente d'un immeuble bâti (Listes A et B de l'annexe 13-9 du Code de la Santé publique)

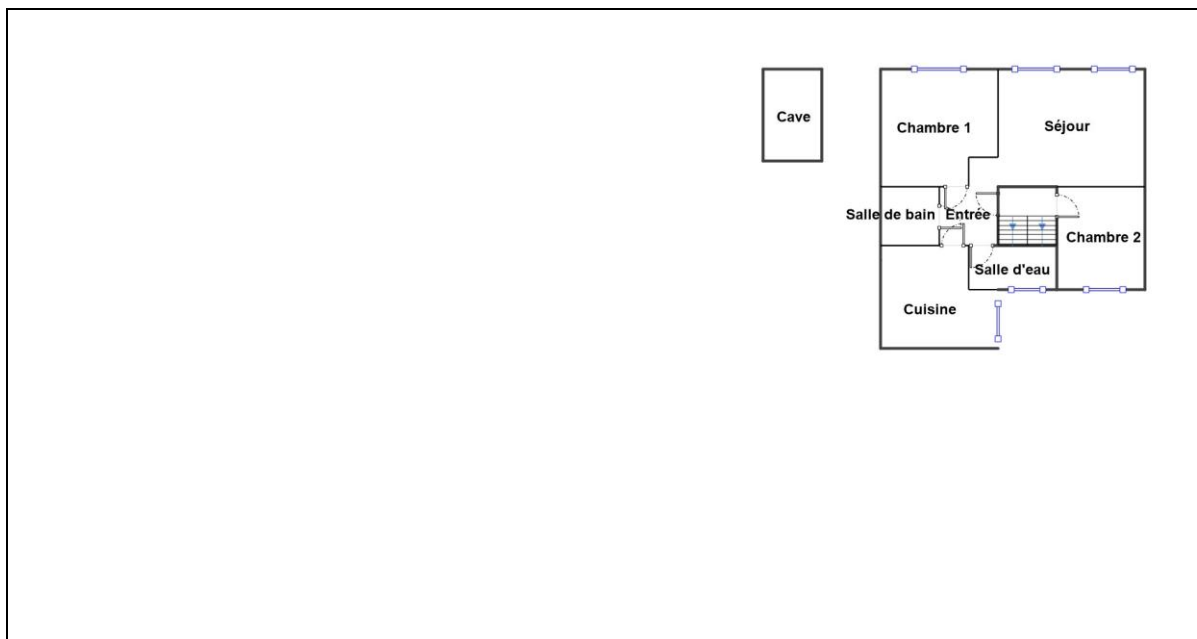
Localisation des mesures sur croquis de repérage

Du fait de la présence de revêtements contenant du plomb au-delà des seuils en vigueur et de la nature des dégradations constatées (dégradé) sur certaines unités de diagnostic et en application de l'article L. 1334-9 du code de la santé publique, le propriétaire du bien, objet de ce constat, doit effectuer les travaux appropriés pour supprimer l'exposition au plomb, tout en garantissant la sécurité des occupants. Il doit également transmettre une copie complète du constat, annexes comprises, aux occupants de l'immeuble ou de la partie d'immeuble concernée et à toute personne amenée à effectuer des travaux dans cet immeuble ou la partie d'immeuble concernée.

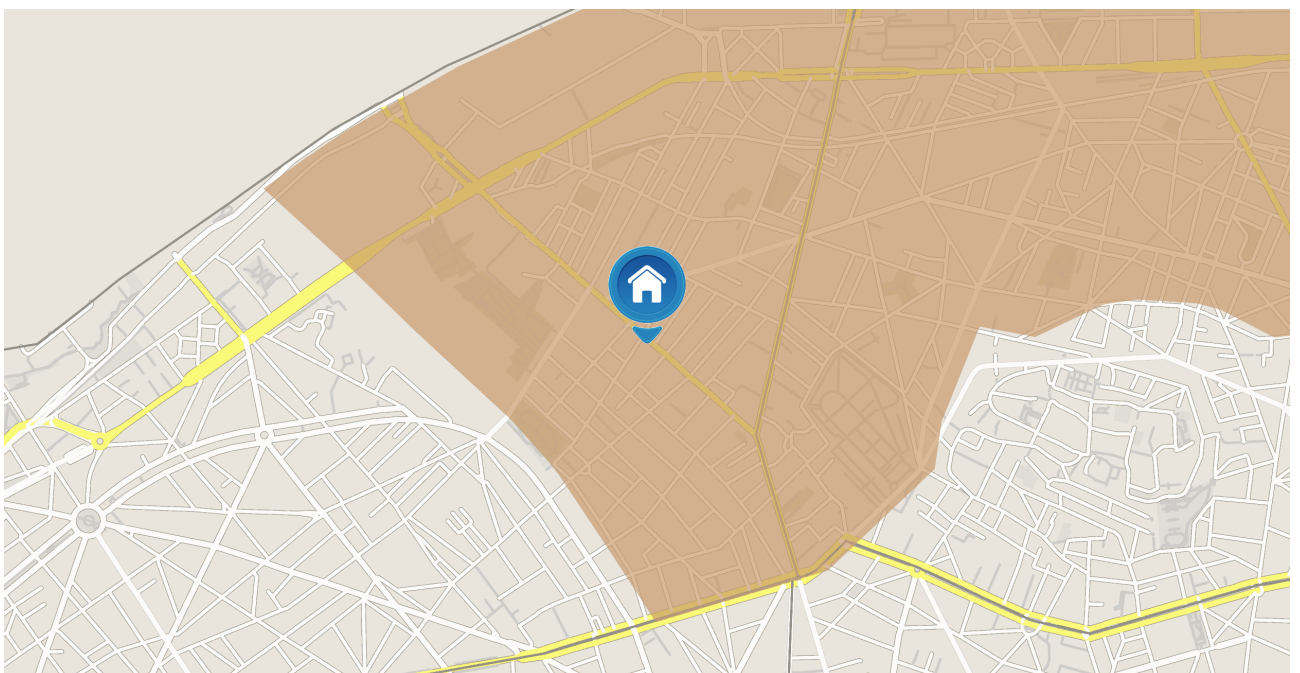
Extrait cartographique du PPR : Gypse antéludien

Le bien immobilier est situé à l'intérieur d'une zone à risques
