ATTESTATION DE SUPERFICIE D'UN LOT DE COPROPRIETE

123 avenue de Clichy

Bâtiment sur cour, 1er étage, porte à droite

Rapport de mission de repérage des matériaux et produits contenant de l'amiante pour l'établissement du constat établi à l'occasion de la vente d'un immeuble bâti (Listes A et B de l'annexe 13-9 du Code de la Santé publique)

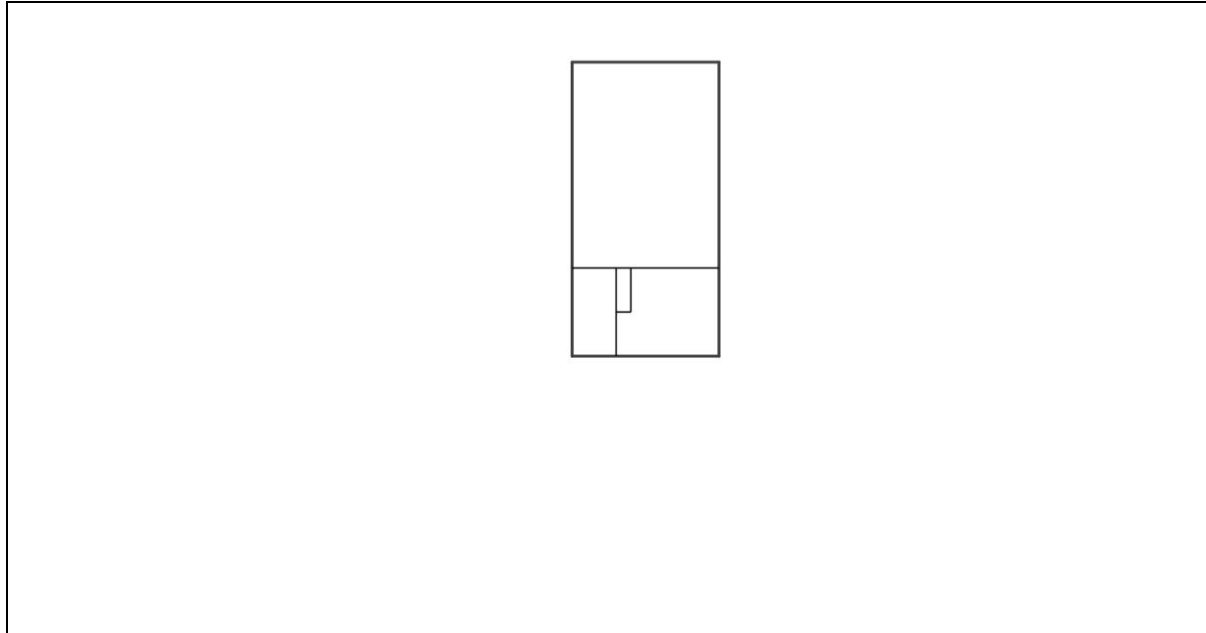
Localisation des mesures sur croquis de repérage

56	D	Fenêtre extérieure	Bois	Peinture	partie basse	2,7	Dégradé (Ecaillage)	3

57	D	Huisserie Fenêtre extérieure	Bois	Peinture	partie basse	6,72	Dégradé (Ecaillage)	3	
58	A	Porte	Bois	Peinture	partie basse (< 1m)	0		0	
59					partie haute (> 1m)	0			
60	A	Huisserie Porte	Bois	Peinture	partie basse (< 1m)	0		0	
61					partie haute (> 1m)	0			
62	D	Garde corps	Bois	Peinture	mesure 1	4,04	Dégradé (Ecaillage)	3

Du fait de la présence de revêtements contenant du plomb au-delà des seuils en vigueur et de la nature des dégradations constatées (dégradé) sur certaines unités de diagnostic et en application de l'article L. 1334-9 du code de la santé publique, le

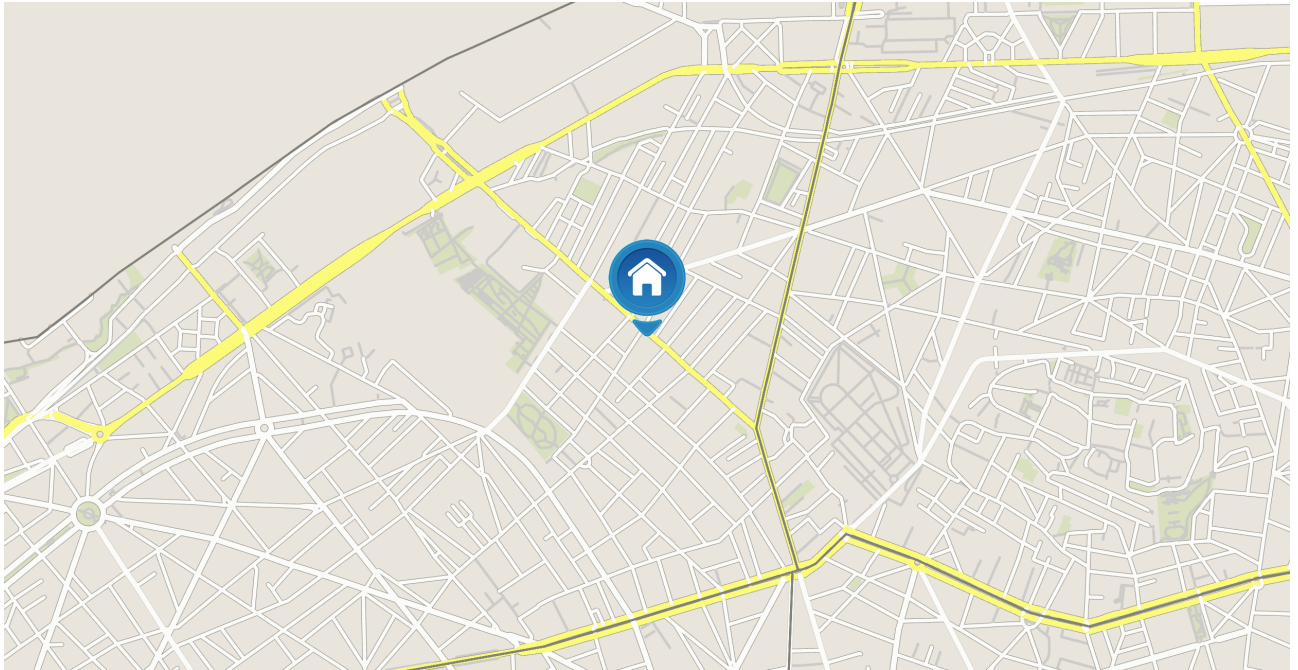
Extrait cartographique du PPR : Inondation

Le bien immobilier n'est pas situé à l'intérieur d'une zone à risques

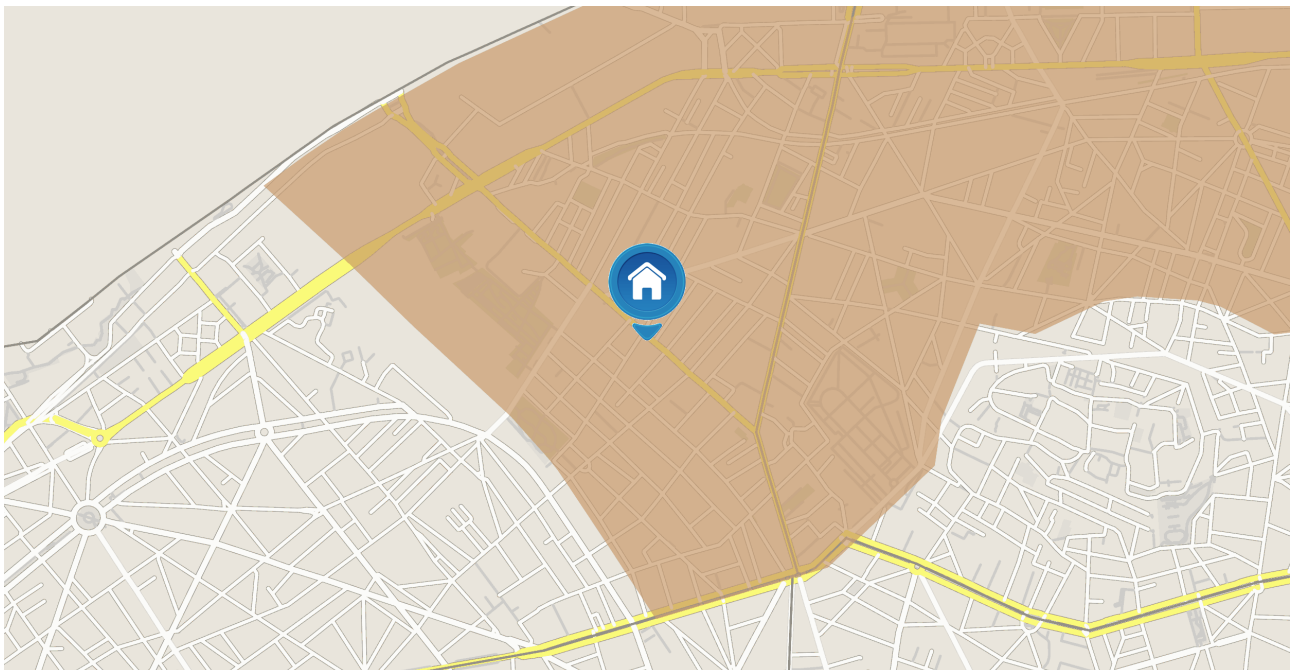
Extrait cartographique du PPR : Gypse antéludien

Le bien immobilier est situé à l'intérieur d'une zone à risques

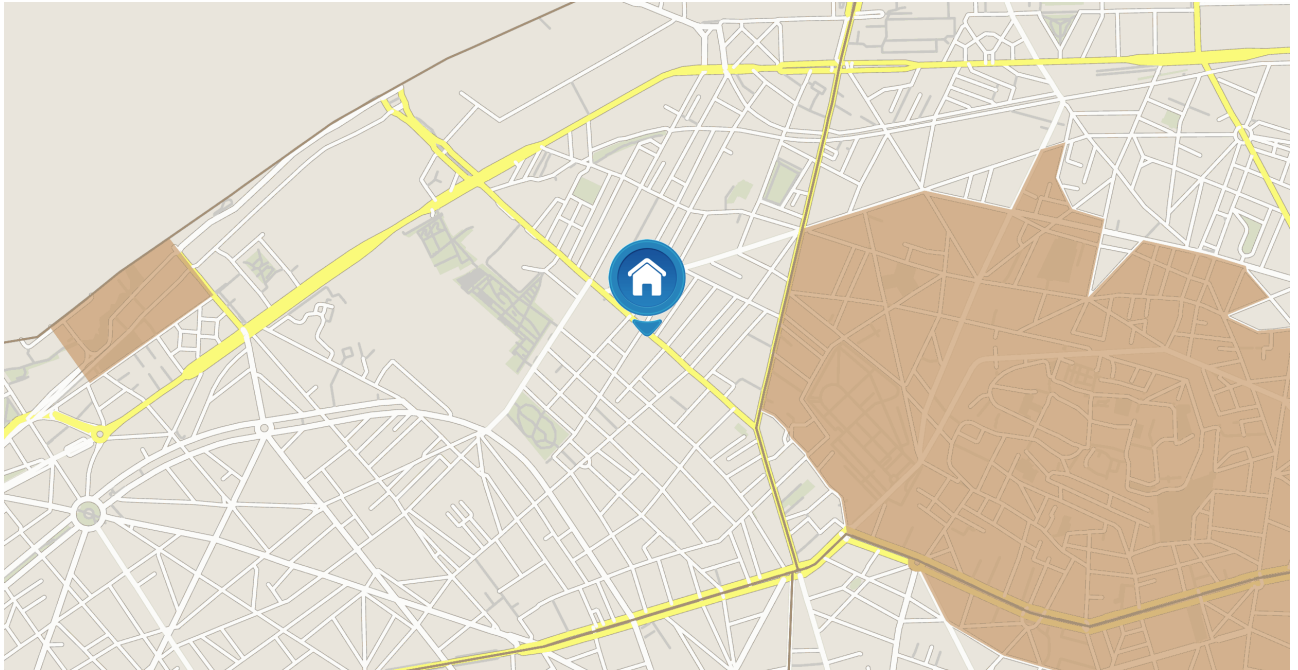
Extrait cartographique du PPR : Anciennes carrières

Le bien immobilier n'est pas situé à l'intérieur d'une zone à risques
