Certificat de superficie de la partie privative

Adresse : **74 rue Desnouettes**

**Bât. D5 4me Gauche Esc., Lot
numéro 15**

Périmètre de repérage : **appartement**

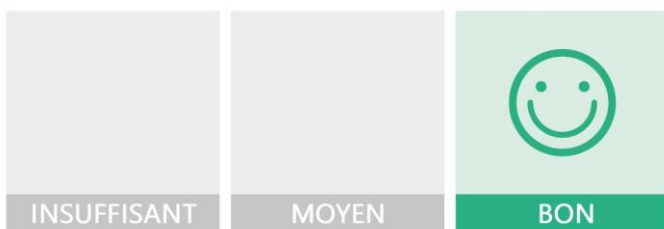
Confort d'été (hors climatisation)*

Les caractéristiques de votre logement améliorant le confort d'été :

bonne inertie du logement

logement traversant

fenêtres équipées de volets extérieurs
