DIRE PROCES-VERBAL DE DESCRIPTION ET DIAGNOSTICS

PROCÈS-VERBAL DE DESCRIPTION

Dans le cadre d'une procédure de vente sur saisie immobilière diligentée à l'encontre de **Monsieur *******, de dresser un procès-verbal de description des biens immobiliers lui appartenant sis 4, Rue de Berne à PARIS VIIIème arrondissement :

- Lot N° 4 : un appartement au premier étage gauche ;
- Lot N° 29 : la cave N° 5 au sous-sol.

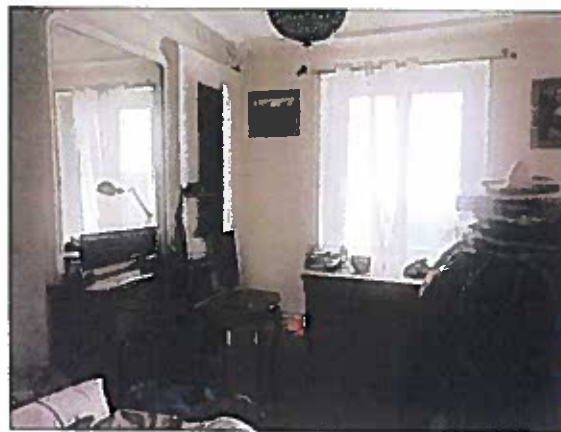
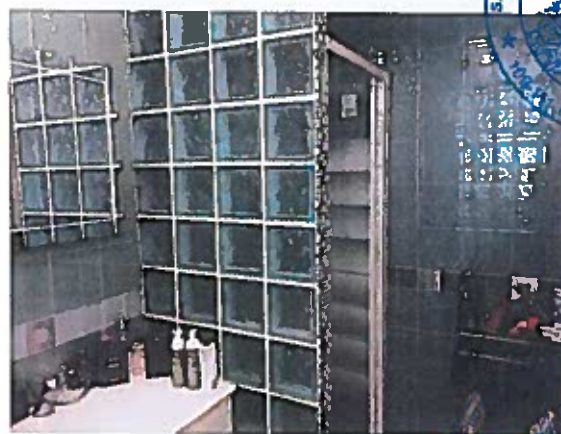
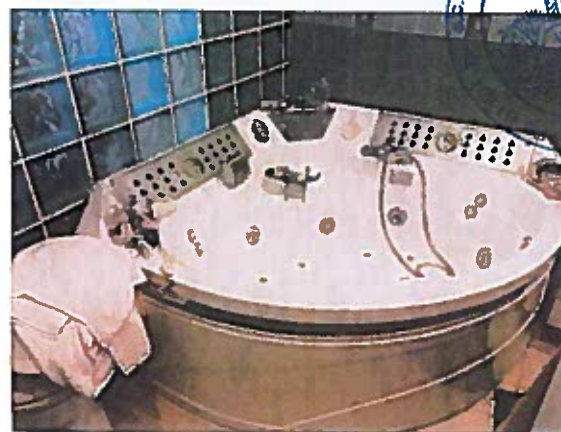
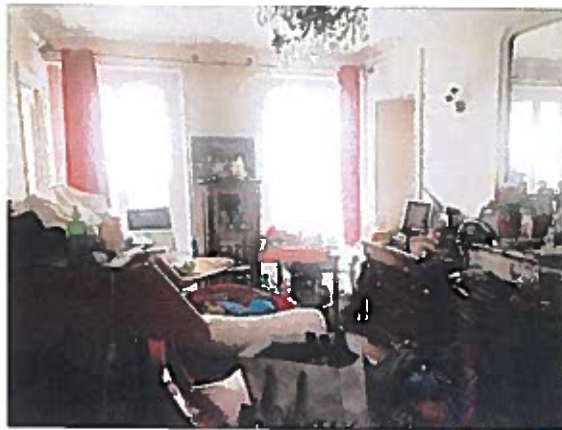
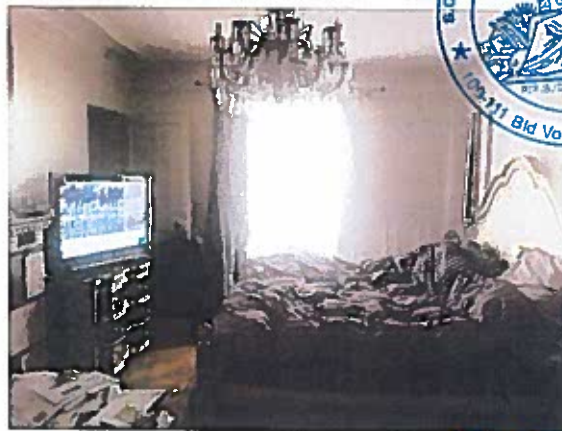
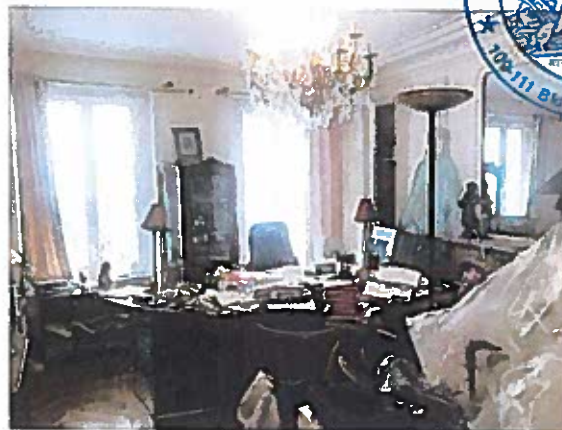
Les photographies ci-dessous, prises ce jour sur les lieux par mes soins, illustrent les constatations qui précèdent.

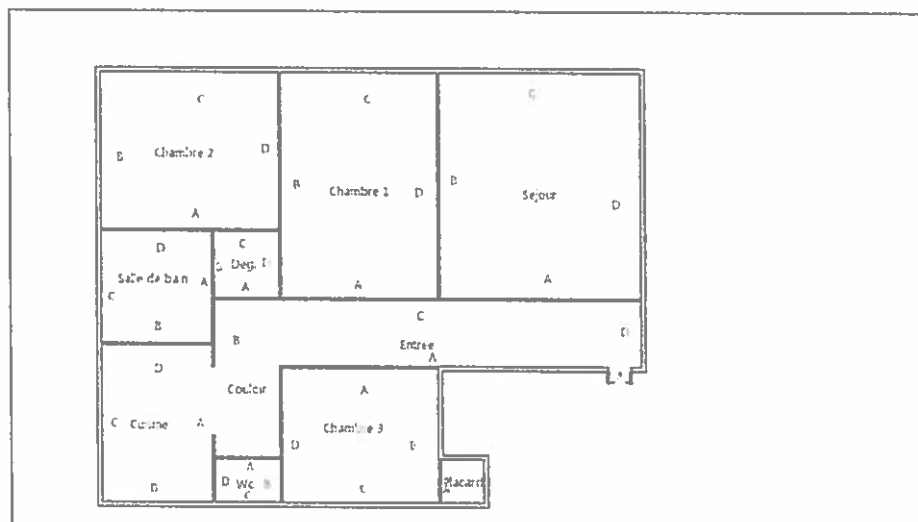
Localisation des mesures sur croquis de repérage

***Le constat des risques d'exposition au plomb a révélé la présence de plomb non dégradé ou non visible dans l'entrée, le séjour, la salle de bain, la chambre 3, le placard et la présence de plomb en état d'usage dans le séjour, la chambre 1, la chambre 2.**

Du fait de la présence de revêtements contenant du plomb au-delà des seuils en vigueur et de la nature des dégradations constatées (non dégradé, non visible, état d'usage) sur certaines unités de diagnostic, le propriétaire doit veiller à l'entretien des revêtements recouvrant les unités de diagnostic de classe 1 et 2, afin d'éviter leur dégradation future.

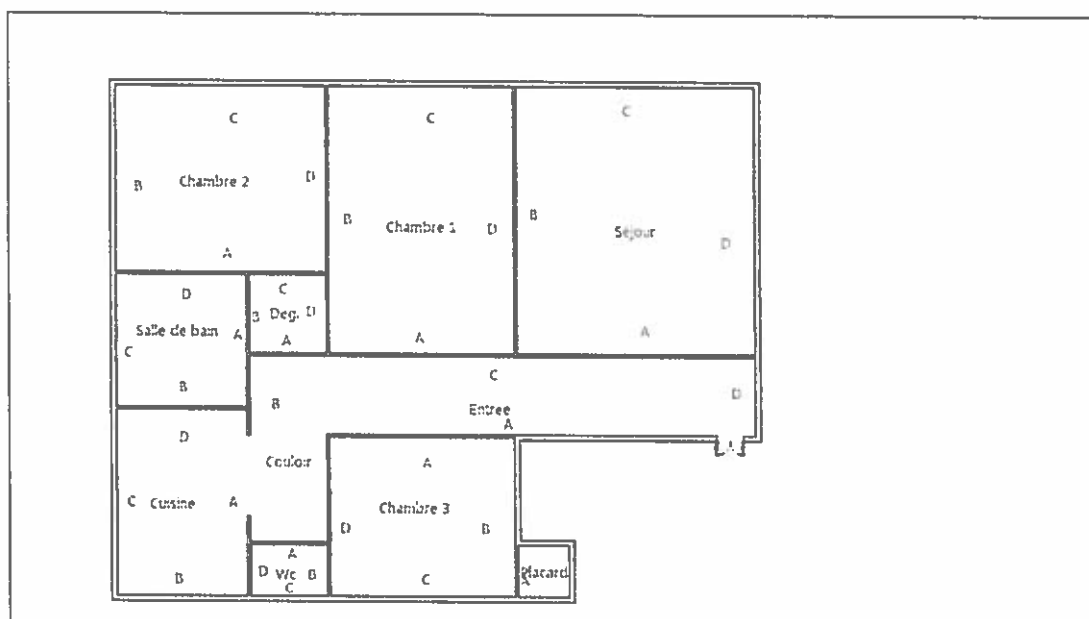
Annexe - Croquis de repérage

***L'état de l'installation intérieure d'électricité comporte une ou des anomalies : Il est recommandé au propriétaire de les supprimer en consultant dans les meilleurs délais un installateur électricien qualifié afin d'éliminer les dangers qu'elle(s) présente(nt). L'installation fait également l'objet de constatations diverses :**
