Certificat de superficie de la partie privative

Numéro de dossier : 23/IMO/*****
Date du repérage : 17/01/2023
Heure d'arrivée : 14 h 00
Durée du repérage : 02 h 04

<p>Désignation du ou des bâtiments</p> <p><i>Localisation du ou des bâtiments :</i> Département : Paris Adresse : 12 Impasse de Presles Commune : 75015 PARIS - 15EME</p> <p>Désignation et situation du ou des lots de copropriété : Bât. Sur Cour, RDC Porte Droite Escalier, Lot numéro 7</p>	<p>Désignation du propriétaire</p> <p><i>Désignation du client :</i> Nom et prénom : . M et Mme ***** Adresse :</p>
<p>Donneur d'ordre (sur déclaration de l'intéressé)</p> <p>Nom et prénom : Maître MAZARI Adresse :</p>	<p>Repérage</p> <p>Périmètre de repérage : appartement</p>

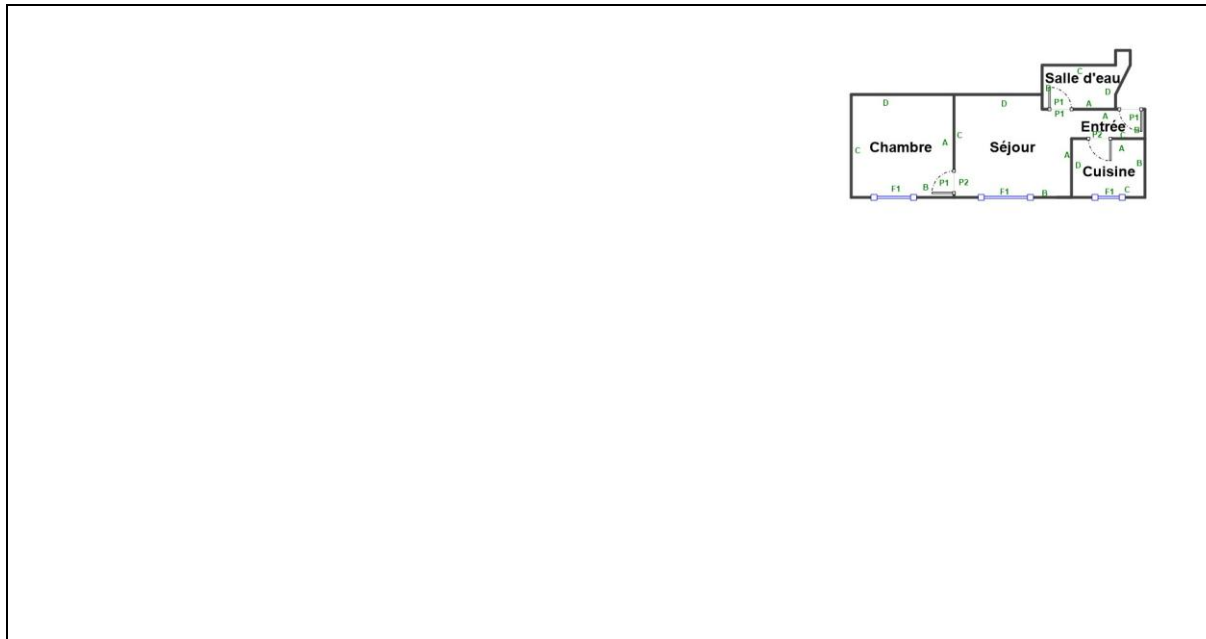
Localisation des mesures sur croquis de repérage

Du fait de la présence de revêtements contenant du plomb au-delà des seuils en vigueur et de la nature des dégradations constatées (non dégradé, non visible, état d'usage) sur certaines unités de diagnostic, le propriétaire doit veiller à l'entretien des revêtements recouvrant les unités de diagnostic de classe 1 et 2, afin d'éviter leur dégradation future.
