## PROCES VERBAL DE DESCRIPTION DE COMMISSAIRE DE JUSTICE

Constat n°182525302

*Portant sur un immeuble édifié sur un terrain sis à PARIS 16<sup>ème</sup> arrondissement, 60 avenue Foch et 76 rue Pergolèse et sur les lots :*

- **Lot de volume N°2 – lot 2106** : au sixième étage, desservi par les ascenseurs A et B, un logement composé d'une entrée avec coin cuisine, deux pièces, une salle d'eau avec WC les 49/10.000èmes de la propriété du sol et des parties communes générales et des droits résultant de la division du lot du volume 2,

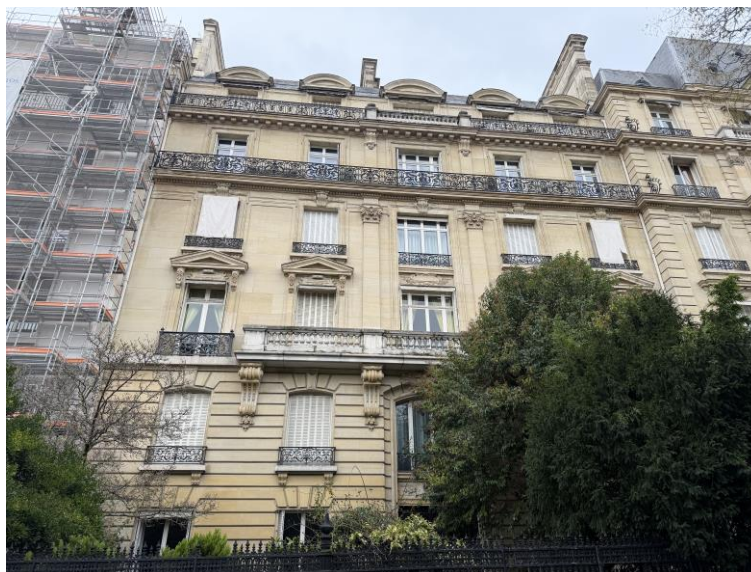
Il s'agit d'un immeuble en pierres de taille de six étages, présentant une façade ouvragée, décorée de chapiteaux avec un balcon aux deuxième, quatrième et cinquième étages.

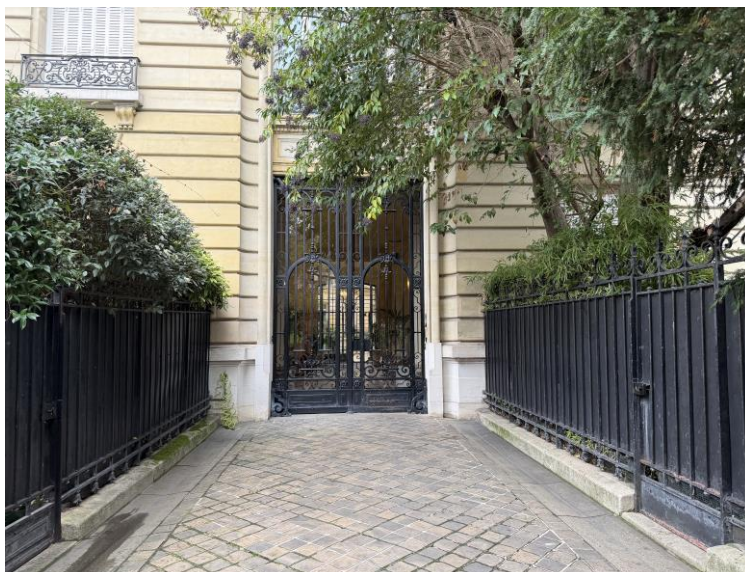
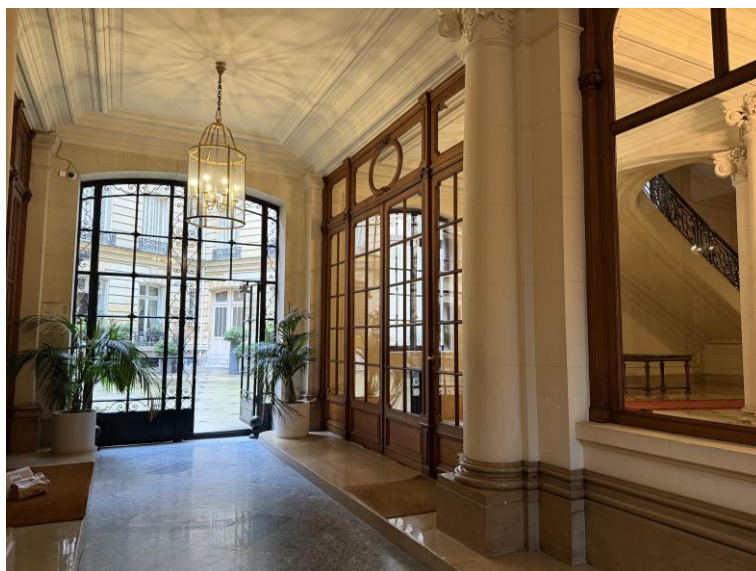
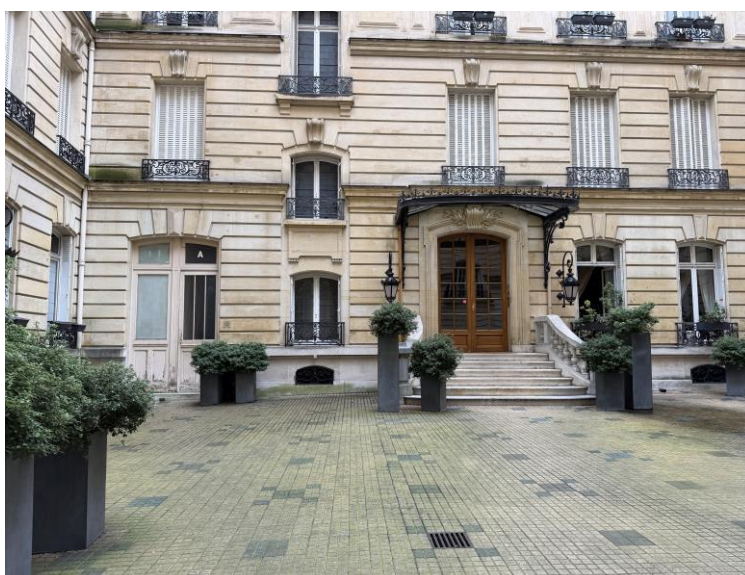
Le hall d'entrée monumental se traverse et conduit à une cour.

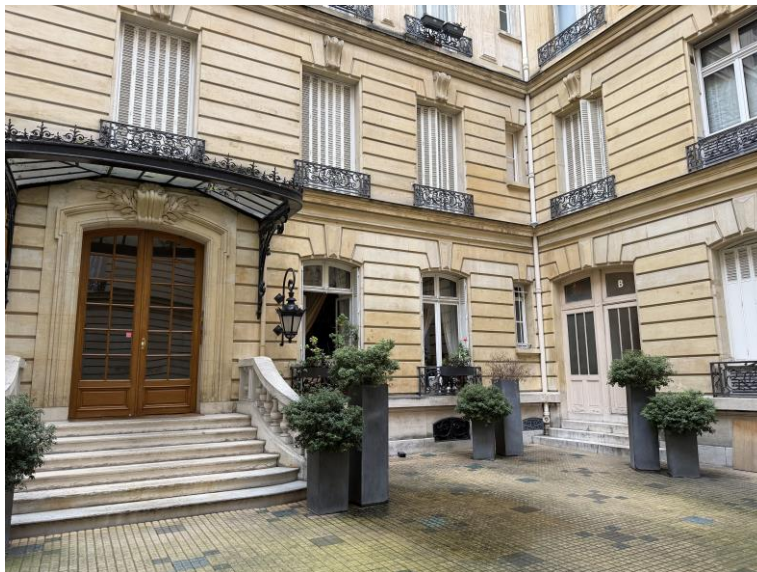
Au sein de la cour se trouve un bâtiment en pierres de taille avec perron et marquise.

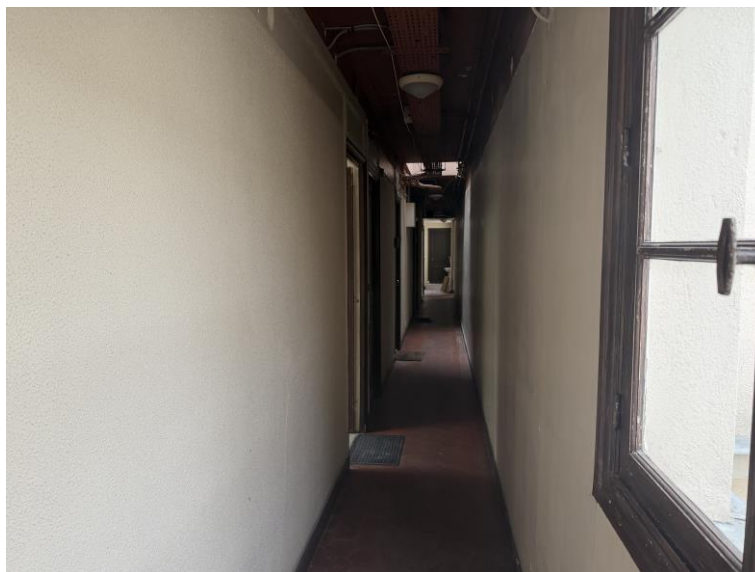
Je relève qu'une des portes est ouverte, à la suite de la porte 64. Sur la porte le chiffre 5 est présent. A la suite se trouve une autre porte dépourvue poignée qui conduit sur le lot objet dudit descriptif avec dans le prolongement une porte fermée numérotée 67 comportant une boîte à clé.

La porte 64 desservait également le lot objet dudit descriptif mais la serrure est condamnée et le tout semble correspondre.
